## DOKUMENTÁCIA KVALITY STAVBY

**Stavba :** Príprava cestnej infraštruktúry – strategický park Nitra

**Objekt :** SO 105 Účelová komunikácia medzi križovatkou „D“ a „G“, bypassy

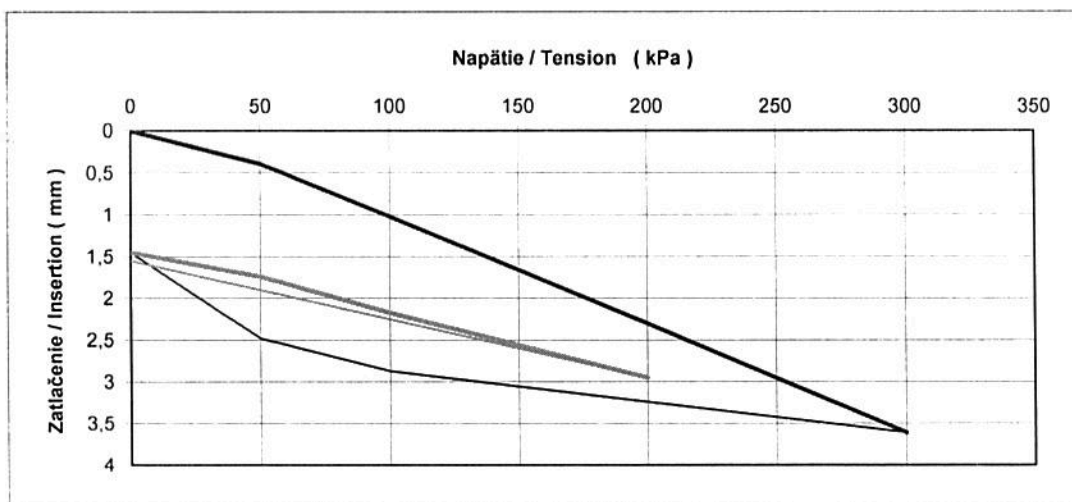
| $E_{def1} =$ | 18,39 MPa | | $E_{def2} =$ | 30,18 MPa |
| $E_{def2} / E_{def1} = 1,64$ | | | | |

| Vyhodnotenie/Evaluation: | Požiadavka podľa TKP. |
| Požadované hodnoty /Required value : | $E_{def2} (Mpa) \geq 45 Mpa$ $E_{def2}/E_{def1} \leq 2,5$ |

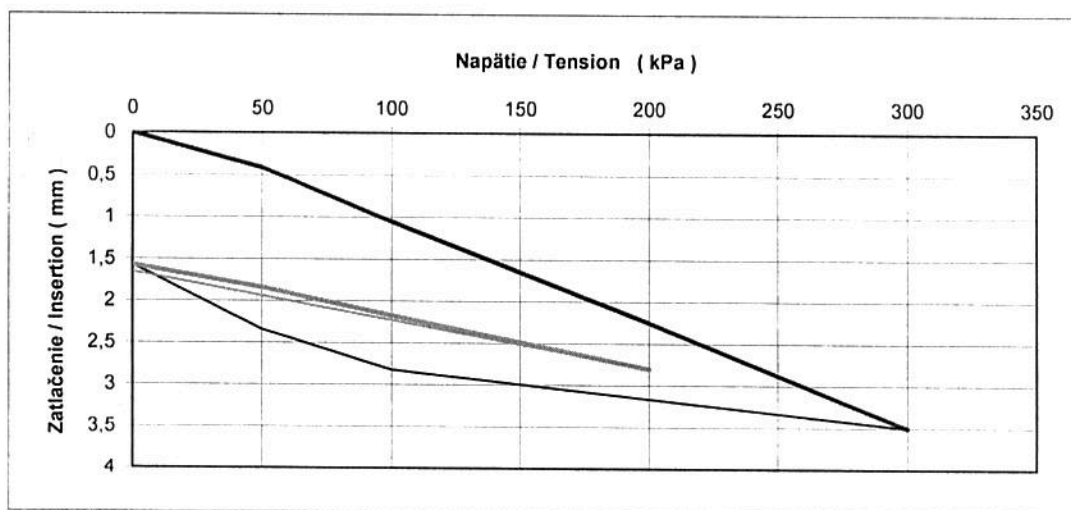
$E_{def2} = 37,37 \text{ MPa}$

$E_{def2} / E_{def1} = 1,90$

Vyhodnotenie/Evaluation: Požiadavka podľa TKP.

Požadované hodnoty /Required value :  $E_{def2} \text{ (Mpa)} \geq 45 \text{ Mpa}$

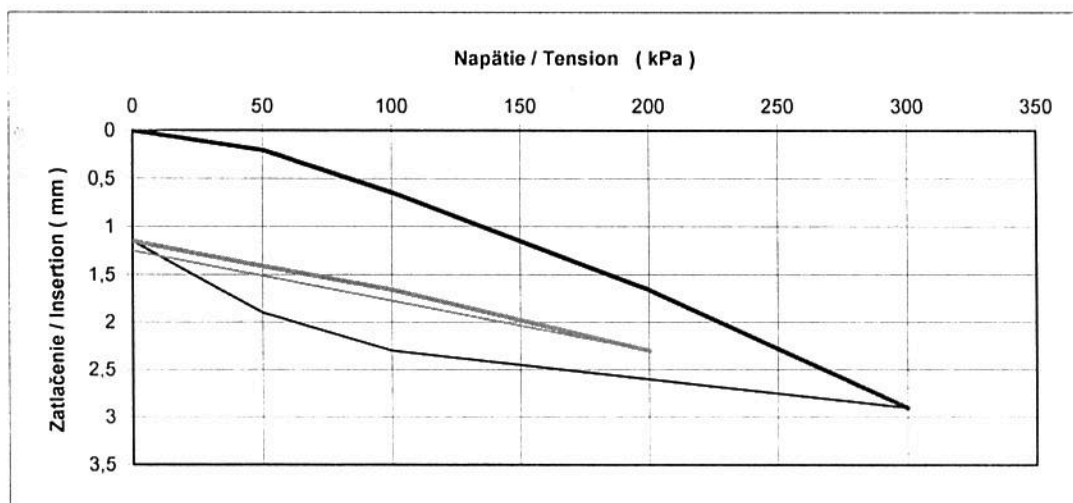
$h_1 = 1,02$   $0,5$   $h_2 = 0,64$  mm  
 $E_{def1} = 23,08$  MPa  $E_{def2} = 36,78$  MPa  
 $E_{def2} / E_{def1} = 1,59$

Vyhodnotenie/Evaluation: Požiadavka podľa TKP.  
Požadované hodnoty /Required value :  $E_{def2}$  (Mpa)  $\geq 45$  Mpa  $E_{def2}/E_{def1} \leq 2,5$   
Kontrolovaná vrstva **nevyhovuje** požiadavkám TKP..

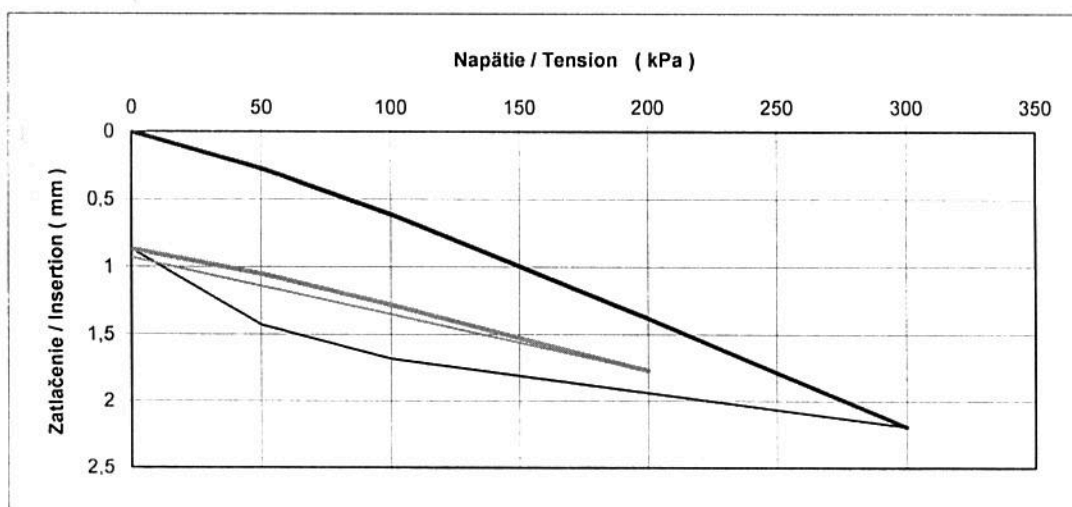
$h_1 = 0,77$   $0,5$   $h_2 = 0,49$  mm  
 $E_{def1} = 30,57$  MPa  $E_{def2} = 48,04$  MPa  
 $E_{def2} / E_{def1} = 1,57$

Vyhodnotenie/Evaluation: Požiadavka podľa TKP.  
Požadované hodnoty /Required value :  $E_{def2}$  (Mpa)  $\geq 45$  Mpa  $E_{def2}/E_{def1} \leq 2,5$   
Kontrolovaná vrstva vyhovuje požiadavkám TKP..
