## Protokol monitoringu

| Ulica:<br><b>Nitra Land rover Stoka D</b> | Výkres č.1: | z:<br><b>SD7</b> |
| Miesto:<br><b>S. park Nitra Land rover</b> | Výkres č.2: | do:<br><b>SD8</b> |

## Foto monitoringu

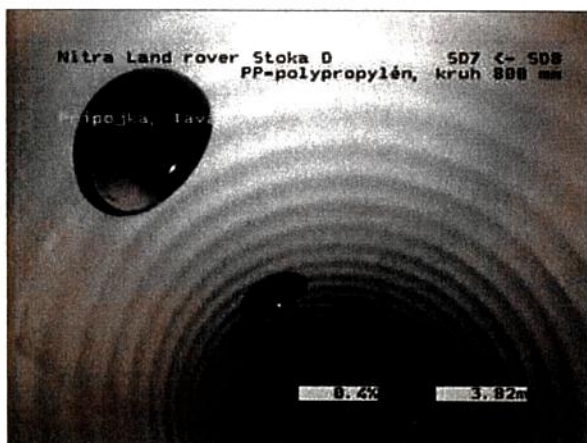
Foto: 1\_1a  
3,82m, Pripojka, ľavá strana

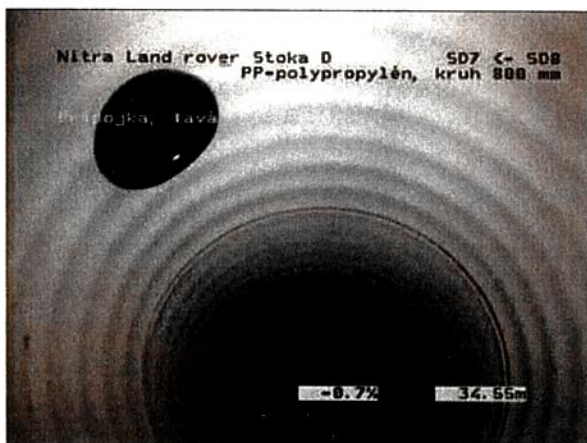
Foto: 5\_5a  
34,55m, Prípojka, ľavá strana

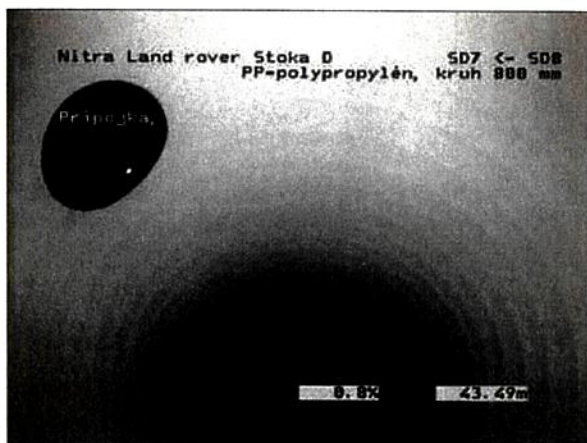
Foto: 7\_7a  
43,49m, Prípojka, ľavá strana

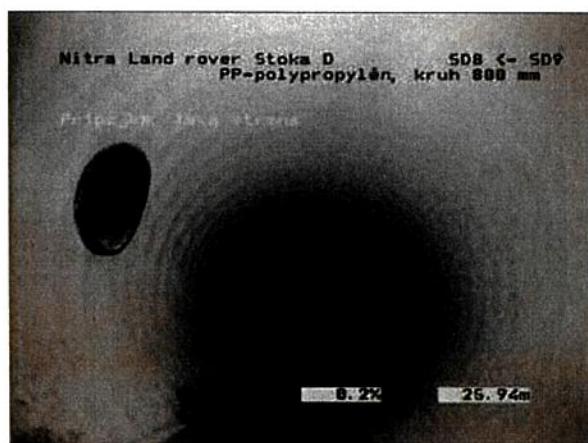
Foto: 11\_3a  
25,94m, Pripojka, ľavá strana

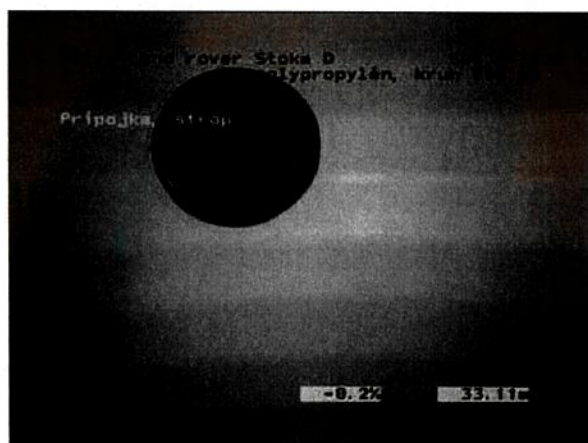
Foto: 17\_3a  
33,11m, Prípojka, strop

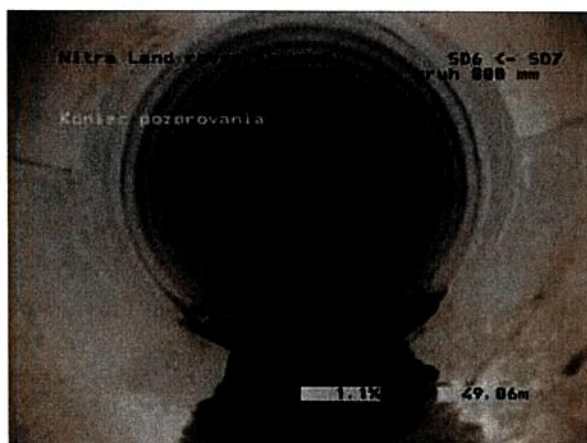
Foto: 20\_3a  
49,06m, Koniec pozorovania

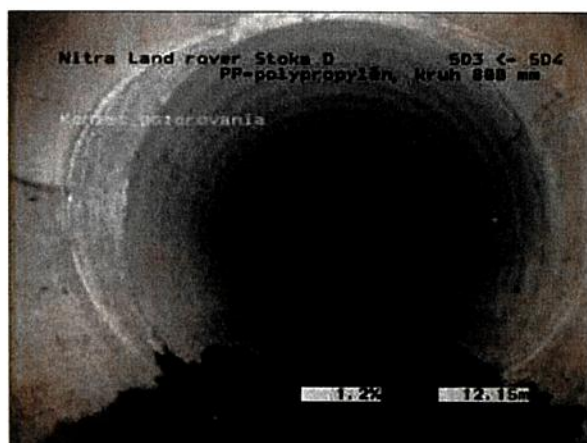
Foto: 24\_3a  
12,15m, Koniec pozorovania

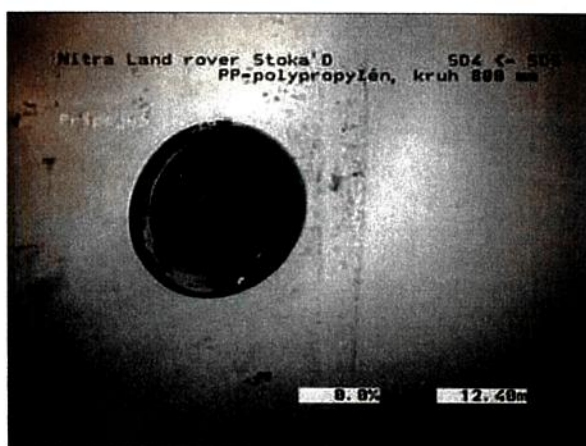
Foto: 26\_3a  
12,4m, Prípojka, ľavá strana

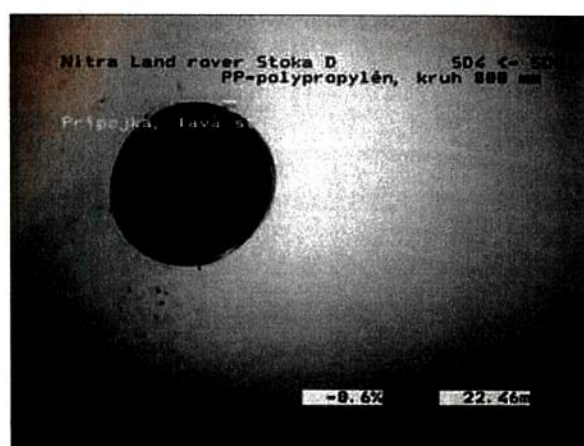
Foto: 27\_4a  
22,46m, Prípojka, ľavá strana

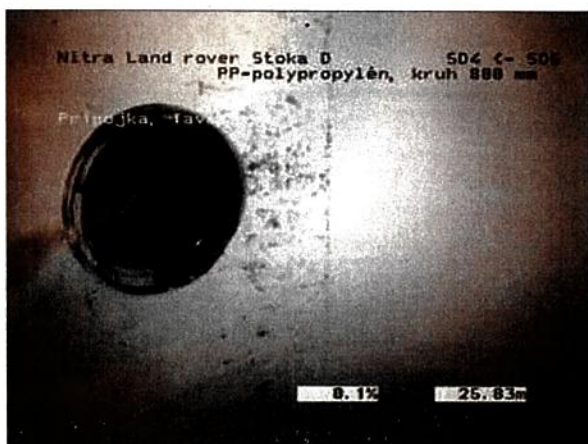
Foto: 28\_5a  
25,83m, Prípojka, ľavá strana

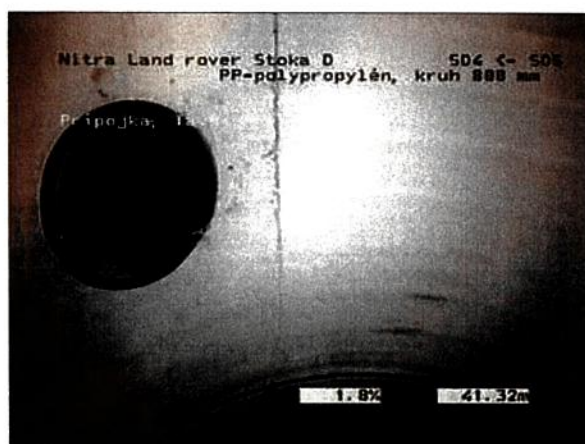
Foto: 29\_6a  
41,32m, Prípojka, ľavá strana

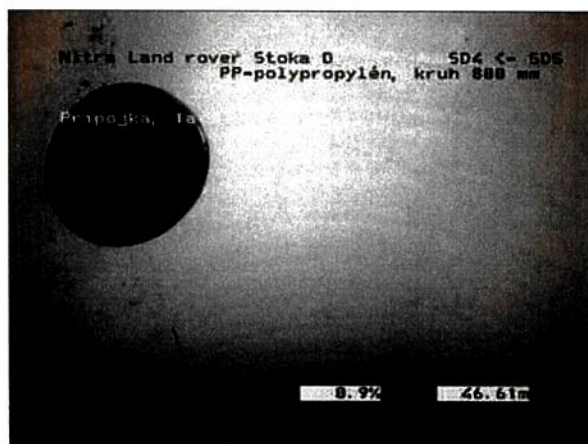
Foto: 30\_7a  
46,61m, Prípojka, ľavá strana

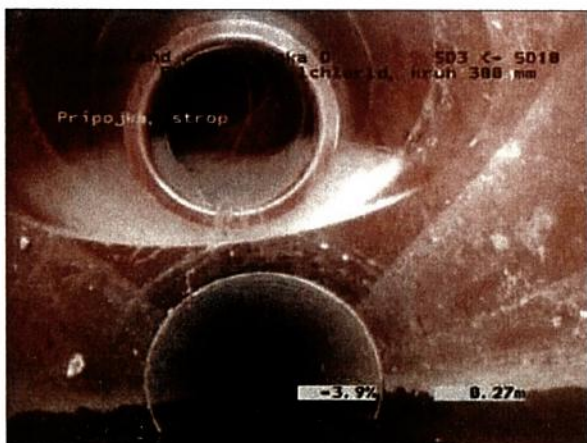
Foto: 32\_1a  
0,27m, Prípojka, strop

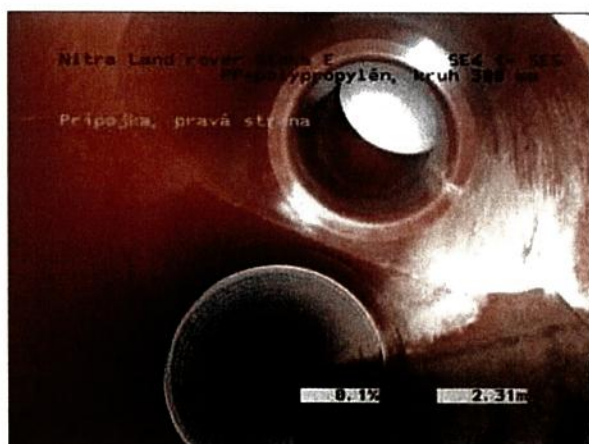
Foto: 36\_1a  
2,31m, Prípojka, pravá strana

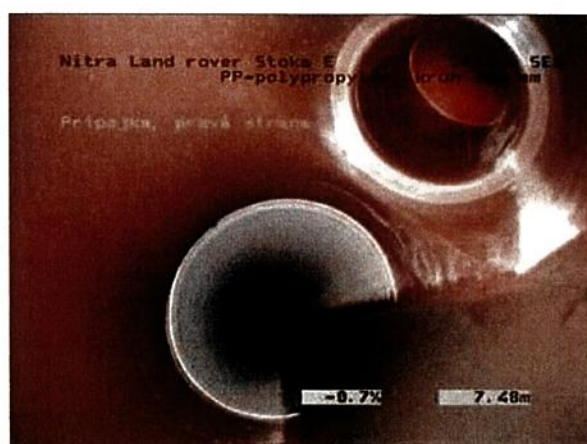
Foto: 41\_2a  
7,48m, Prípojka, pravá strana

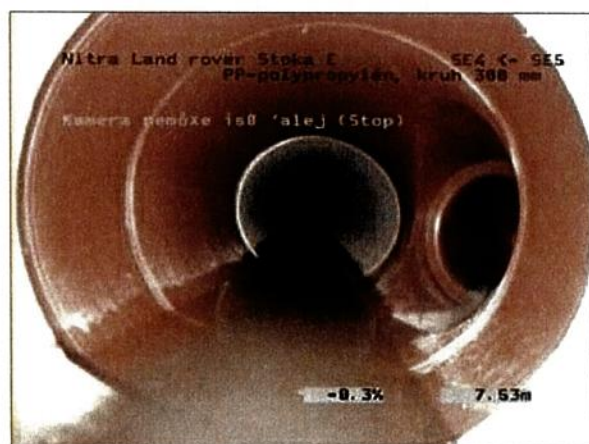
Foto: 42\_3a  
7,53m, Kamera nemôže ísť ďalej (Stop)

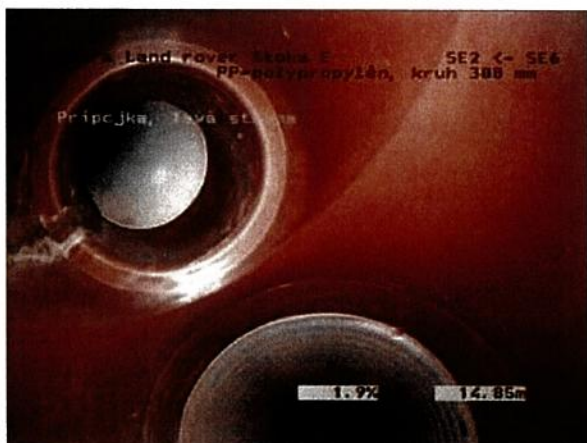
Foto: 37\_1a  
14,85m, Prípojka, ľavá strana

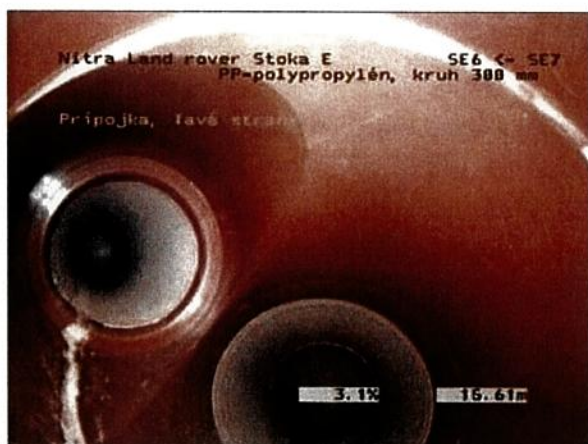
Foto: 38\_1a  
15,61m, Prípojka, ľavá strana

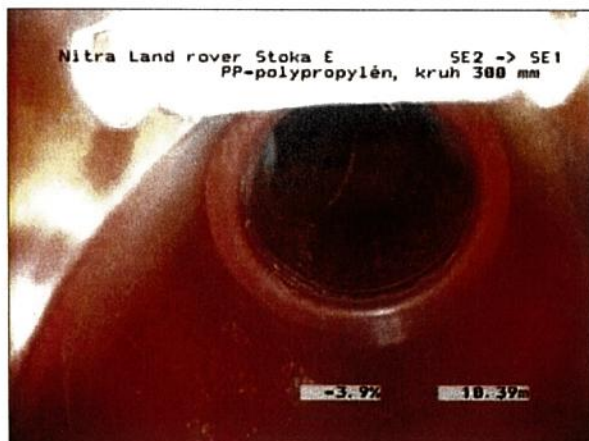
Foto: 45\_1a  
10,39m, Pripojka, strop

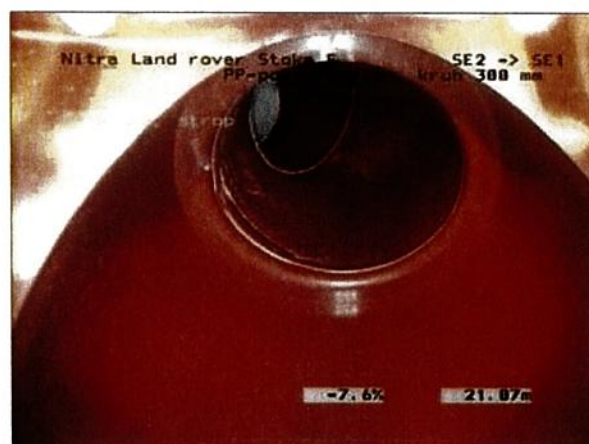
Foto: 47\_3a  
21,07m, Pripojka, strop

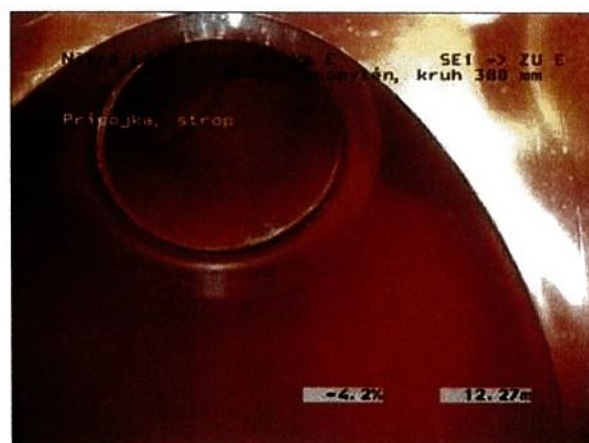
Foto: 51\_3a  
12,27m, Prípojka, strop

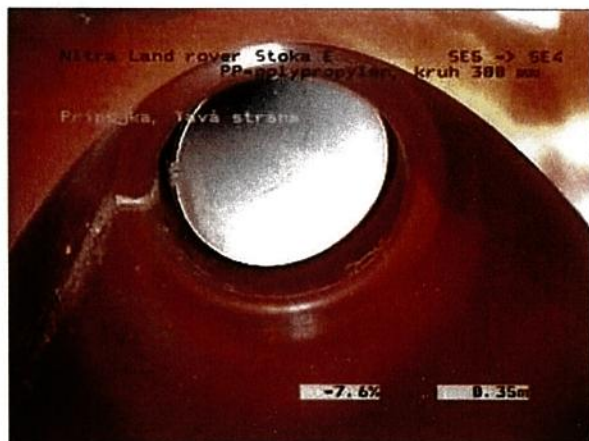
Foto: 53\_1a  
0,35m, Prípojka, ľavá strana

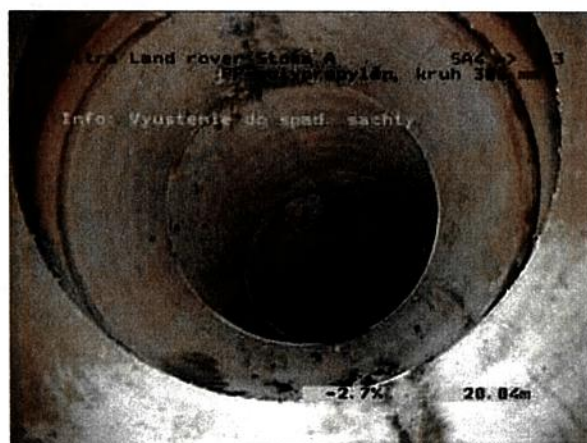
Foto: 72\_3a  
20,04m, Info: Vyustenie do spad. sachtu

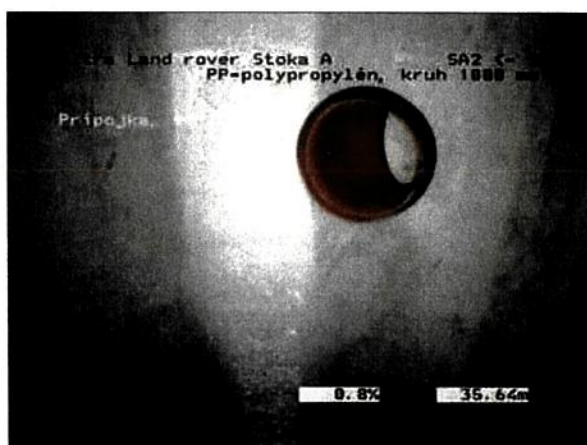
Foto: 76\_3a  
35,64m, Prípojka, strop

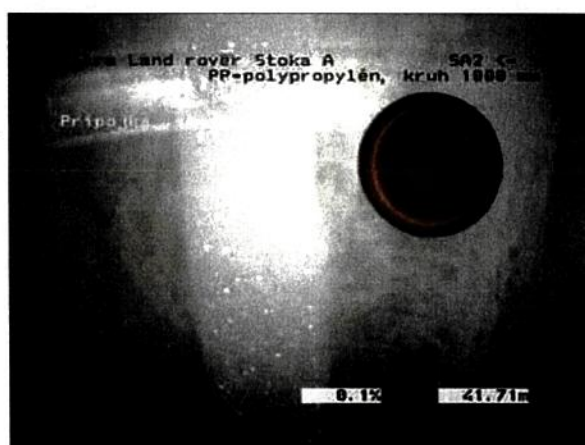
Foto: 77\_4a  
41,71m, Prípojka, strop

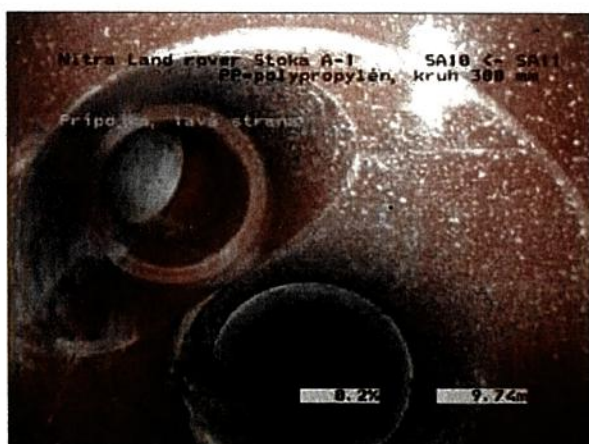
Foto: 81\_1a  
9,74m, Prípojka, ľavá strana

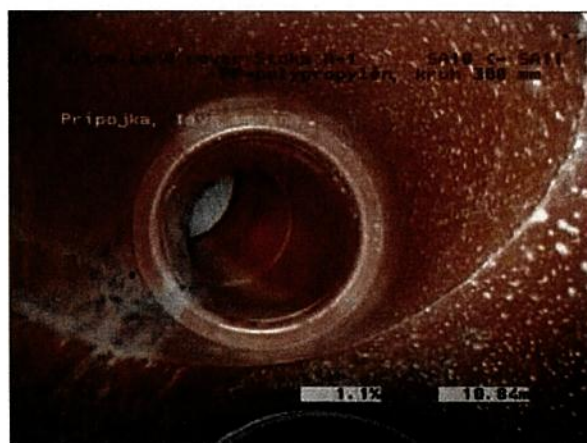
Foto: 85\_2a  
10,84m, Prípojka, ľavá strana

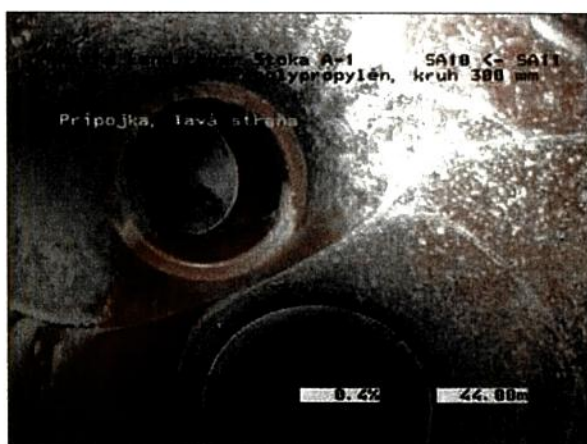
Foto: 86\_3a  
44m, Prípojka, ľavá strana

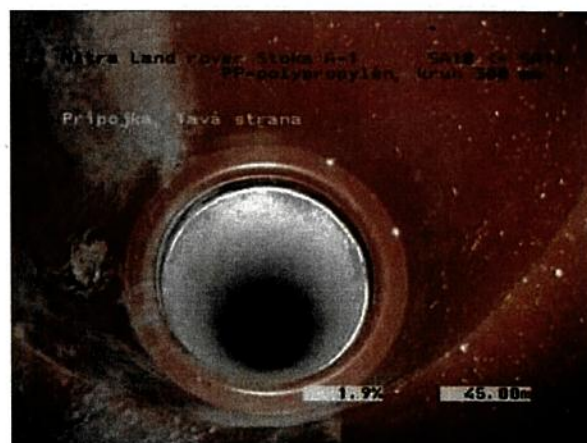
Foto: 87\_4a  
45m, Prípojka, ľavá strana

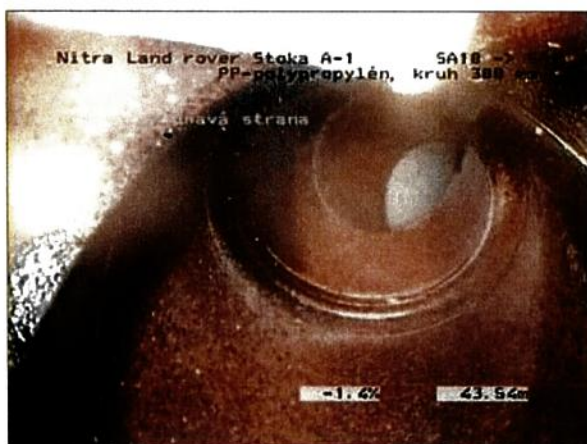
Foto: 90\_3a  
43,54m, Prípojka, pravá strana

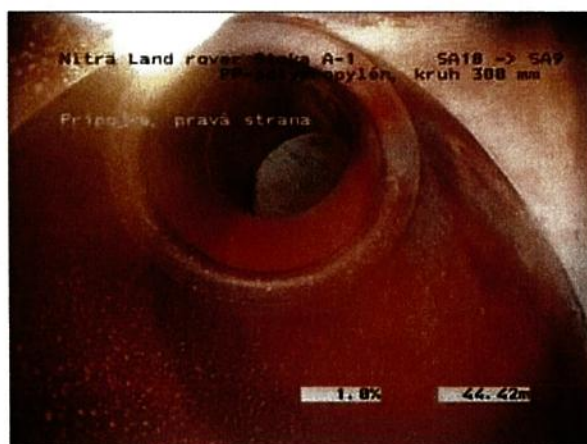
Foto: 91\_4a  
44,42m, Prípojka, pravá strana

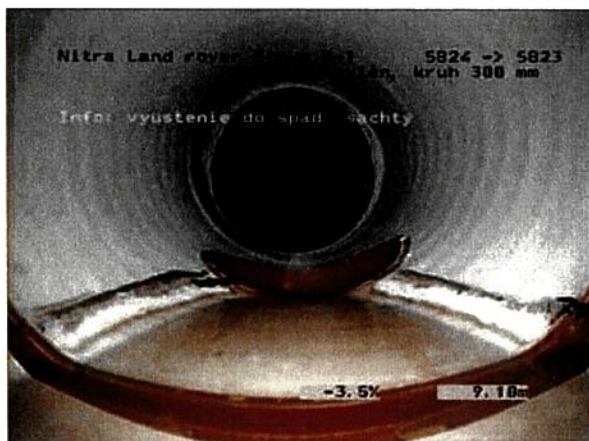
Foto: 108\_1a  
9,1m, Info: vyustenie do spad. sachtu

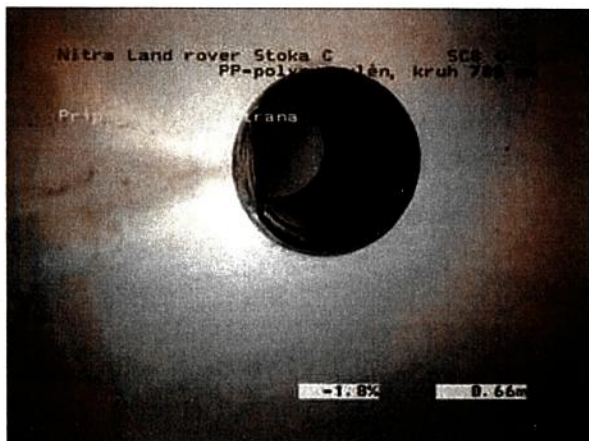
Foto: 113\_1a  
0,66m, Prípojka, ľavá strana
