## Foto monitoringu

## Protokol monitoringu

| Ulica:<br>Nitra Land rover Stoka C | Výkres č.1: | z:<br>SC6 |

| Druh kanalizácie:<br>dážďová kanalizácia | Materiál:<br>PP-polypropylén |

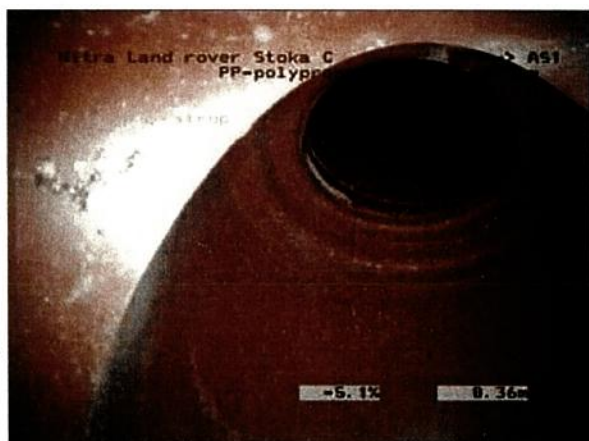
Foto: 129\_1a  
0,36m, Prípojka, strop

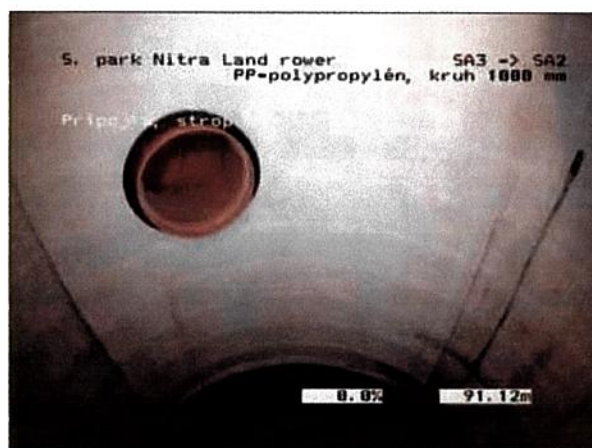
Foto: 5\_5a  
91,12m, Pripojka, strop
