## Protokol monitoringu

| Ulica:<br><b>Nitra Land rover Stoka D</b> | Výkres č.1: | z:<br><b>SD7</b> |
| Miesto:<br><b>S. park Nitra Land rover</b> | Výkres č.2: | do:<br><b>SD8</b> |

## Foto monitoringu

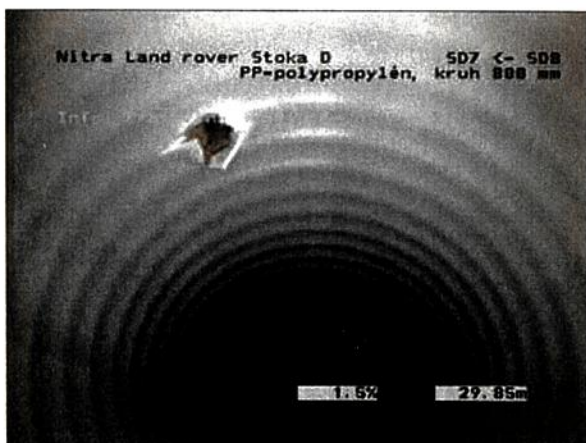
Foto: 3\_3a  
29,85m, Info: Prasklina vypadnute podložie

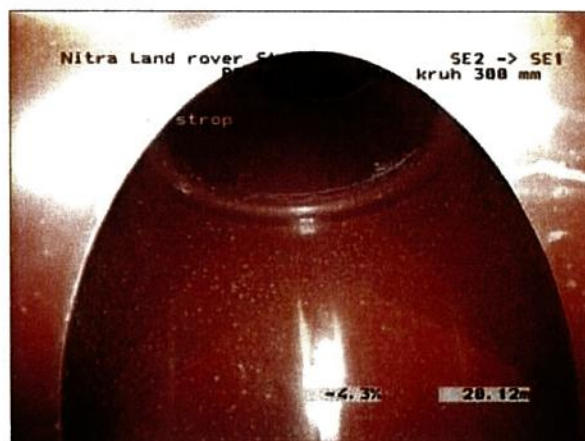
Foto: 46\_2a  
20,12m, Pripojka, strop
