## Foto monitoringu

## Protokol monitoringu

| Ulica:<br>Nitra Land rover Stoka C | Výkres č.1: | z:<br>SC6 |

| Druh kanalizácie:<br>dážďová kanalizácia | Materiál:<br>PP-polypropylén |

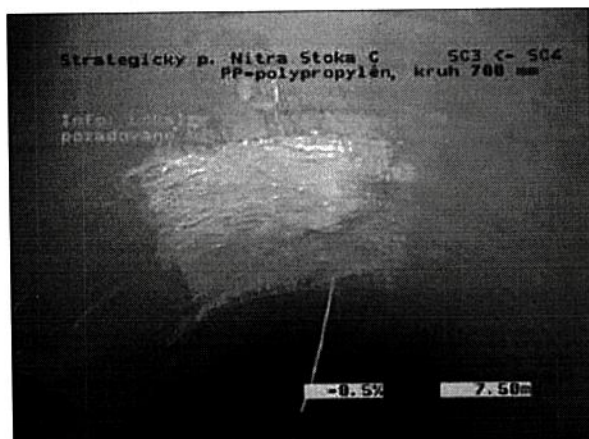
Foto: 2\_1a  
7,5m, Info: Lokálna oprava umiestnená na pozadované miesto

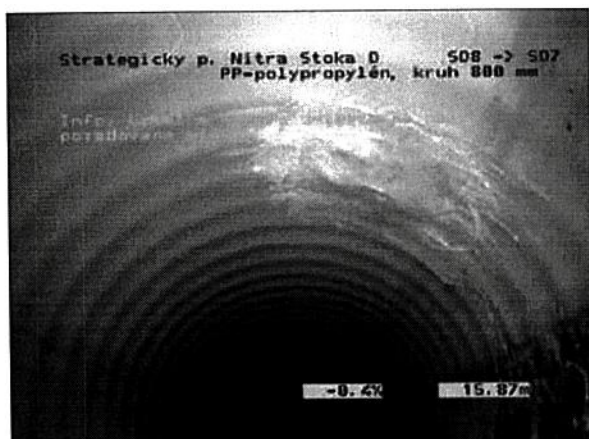
II Info: Lokálna oprava umiestnená na požadované miesto

Foto: 6\_1a  
15,87m, Info: Lokálna oprava umiestnená na pozadované miesto
