DOKUMENTÁCIA KVALITY STAVBY

Stavba : Príprava cestnej infraštruktúry – strategický park Nitra

Objekt : SO 103 Veľká okružná križovatka "D" vetva V3,V4, BYP 2

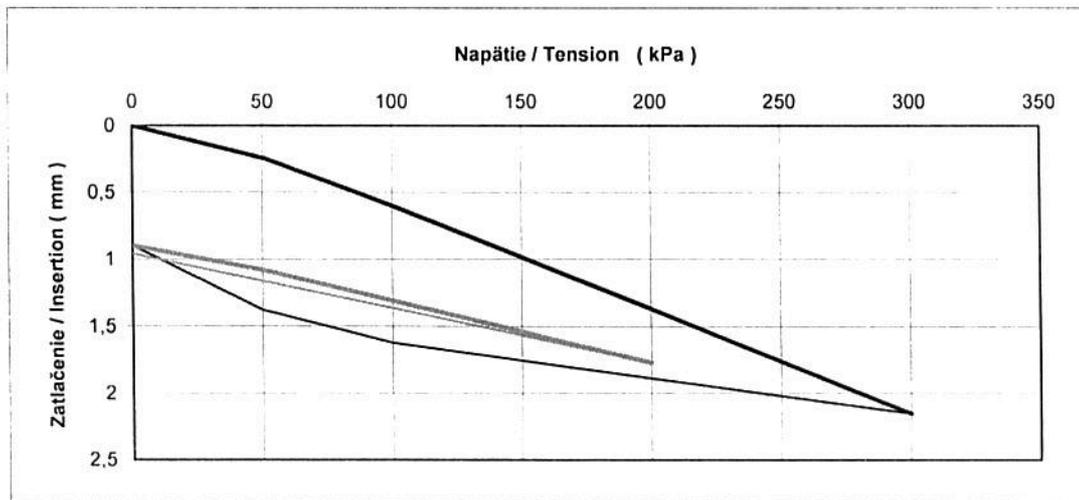
$E_{def2} = 51,17 \text{ MPa}$

$E_{def2} / E_{def1} = 1,67$

Vyhodnotenie/Evaluation: Požiadavka podľa TKP.

Požadované hodnoty /Required value : $E_{def2} \text{ (Mpa)} \geq 30 \text{ Mpa}$

$E_{def2}/E_{def1} \leq 2,5$

Kontrolovaná vrstva vyhovuje požiadavkám TKP..

Objednávateľ/Client: Doprastav a.s. Bratislava - závod 15	Odberateľ/Customer: 1505
Stavba/Buiding: Príprava cestnej infraštruktúry - strategický park Nitra	Objekt/Object: 103-00
Staničenie/Stationing: km: 0,125 vetva V4	Konštrukcia/Construction: zlepšené podložie hydraulickým. spojivom
Skúšaný materiál/Tested material: F8 CH (ChO)	Povet. podm./Atm. Conditions: polojasno 22°C
Lokalita/Localita: miestny	Dátum skúšky/ Test date: 11.7.2017
Poissonove číslo/Poisson No: v = 0,40	Dátum vystavenia / date of issuance: 31.7.2017
	Doporučené hodnoty/Recommended value k = 23,54
Metóda merania/Test method: STN 73 6190	Číslo SP/Number of TP: SP-2.2
Merací prístroj/Measuring instrument: statická zaťaž.súpr. Fochler ECI Ø 357 mm odchylkomer	Ev. karta meradla/Registration card of gauge: ZV 2191 ZV 2121
Údaje o skúške - Information about the test :	
Zaťažovací cyklus - Load cycle

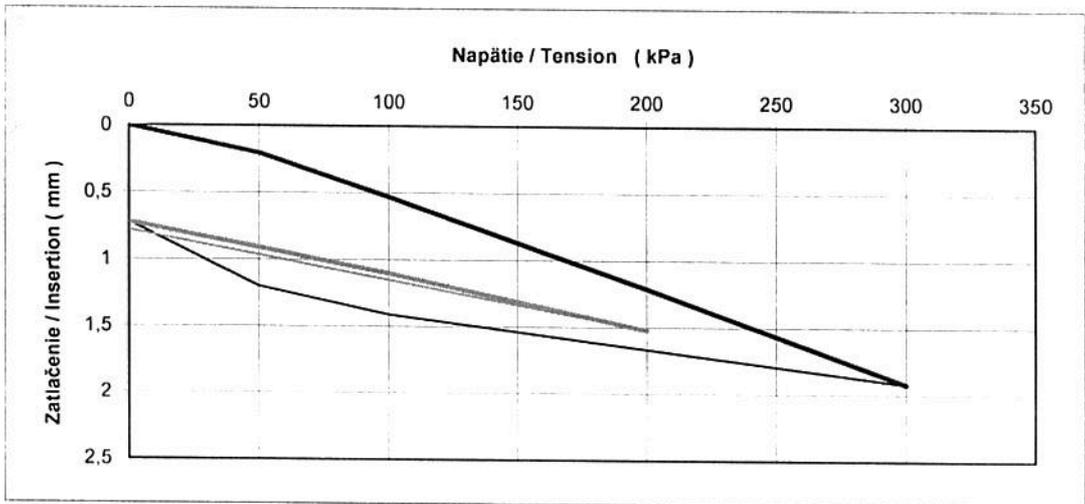
STATICKÁ ZAŤAŽOVACIA SKÚŠKA / STATIC LOAD TEST

Objednávateľ/Client: Doprastav a.s. Bratislava - závod 15	Odberateľ/Customer: 1505
Stavba/Buiding: Príprava cestnej infraštruktúry - strategický park Nitra	Objekt/Object: 103-00
Staničenie/Stationing: km: 0,200 vetva V4	Konštrukcia/Construction: zlepšené podložie hydraulickým. spojivom
Skúšaný materiál/Tested material: F8 CH (ChO)	Povet. podm./Atm. Conditions: polojasno 22°C
Lokalita/Localita: miestny	Dátum skúšky/ Test date: 11.7.2017
Poissonove číslo/Poisson No: v = 0,40	Dátum vystavenia / date of issuance: 31.7.2017
Doporučené hodnoty/Recommended value k = 23,54	
Metóda merania/Test method: STN 73 6190	Číslo SP/Number of TP: SP-2.2
Merací prístroj/Measuring instrument: statická zaťaž.súpr. Fochler ECI Ø 357 mm odchylkomer	Ev. karta meradla/Registration card of gauge: ZV 2191 ZV 2121

I.					odľahčenie - unloading		II.				
0	50	100	200	300	100	50	0	50	100	200	0
0	0,20	0,53	1,21	1,92	1,41	1,20	0,72	0,91	1,10	1,52	0,78

$h_1 = 0,68 \quad 0,5$
 $h_2 = 0,42 \text{ mm}$
 $E_{def1} = 34,62 \text{ MPa}$
 $E_{def2} = 56,05 \text{ MPa}$
 $E_{def2} / E_{def1} = 1,62$

Vyhodnotenie/Evaluation: Požiadavka podľa TKP.
 Požadované hodnoty /Required value : $E_{def2} \text{ (Mpa)} \geq 45 \text{ Mpa}$ $E_{def2}/E_{def1} \leq 2,5$
 Kontrolovaná vrstva **vyhovuje** požiadavkám TKP..

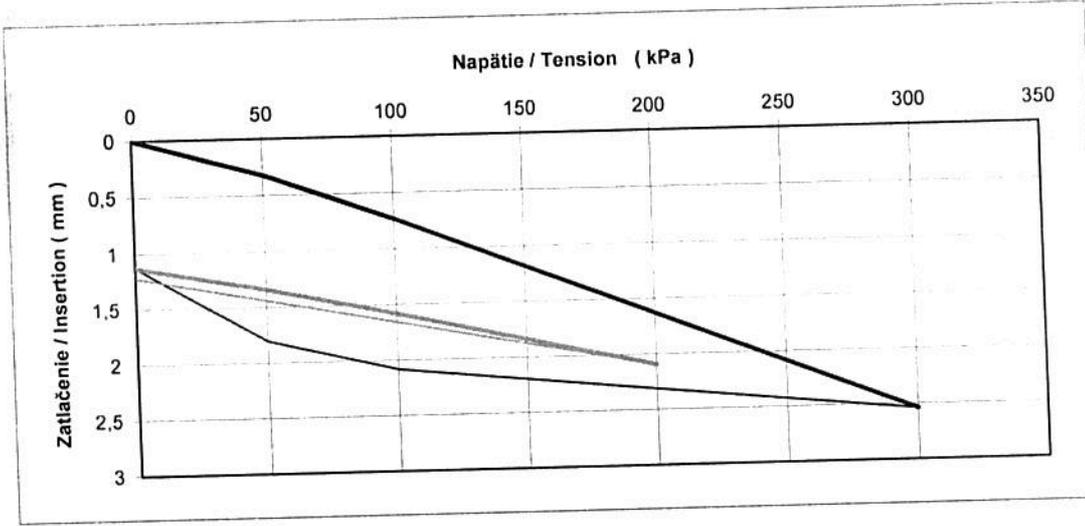
STATICKÁ ZAŤAŽOVACIA SKÚŠKA / STATIC LOAD TEST

Objednávateľ/Cliet: Doprastav a.s. Bratislava - závod 15	Objekt/Object: 103-00
Stavba/Buiding: Príprava cestnej infraštruktúry - strategický park Nitra	Objekt/Object: 103-00
Staničenie/Stationing: km: 0,050 PS (0,015 - 0,188 vetva V3)	Konštrukcia/Construction: zlepšené podložie hydraulickým spojivom
Skúšaný materiál/Tested material: F8 CH (ChO)	Povet. podm./Atm. Conditions: polojasno 22°C
Lokalita/Localita: miestny	Dátum skúšky/ Test date: 29.8.2017
Poissonove číslo/Poisson No: v = 0,40	Dátum vystavenia / date of issuance: 31.8.2017
Metóda merania/Test method: STN 73 6190	Doporučené hodnoty/Recommended value k = 23,54
Merací prístroj/Measuring instrument: statická zaťaž.súpr. Fochler ECI Ø 357 mm	Číslo SP/Number of TP: SP-2.2
odchylkomer	Ev. karta meradla/Registration card of gauge: ZV 2191
	ZV 2121
Údaje o skúške - Information about the test :	Zaťažovací cyklus - Load cycle

I.					odťahčenie - unloading		II.				
0	50	100	200	300	100	50	0	50	100	200	0
0	0,32	0,73	1,63	2,54	2,08	1,80	1,13	1,34	1,58	2,09	1,22

$h_1 = 0,9$ $0,5$ $h_2 = 0,51$ mm
 $E_{def1} = 26,16$ MPa $E_{def2} = 46,16$ MPa
 $E_{def2} / E_{def1} = 1,76$

Vyhodnotenie/Evaluation: Požiadavka podľa TKP.
 Požadované hodnoty /Required value : $E_{def2} \text{ (Mpa)} \geq 30 \text{ Mpa}$ $E_{def2}/E_{def1} \leq 2,5$
 Kontrolovaná vrstva **vyhovuje** požiadavkám TKP..

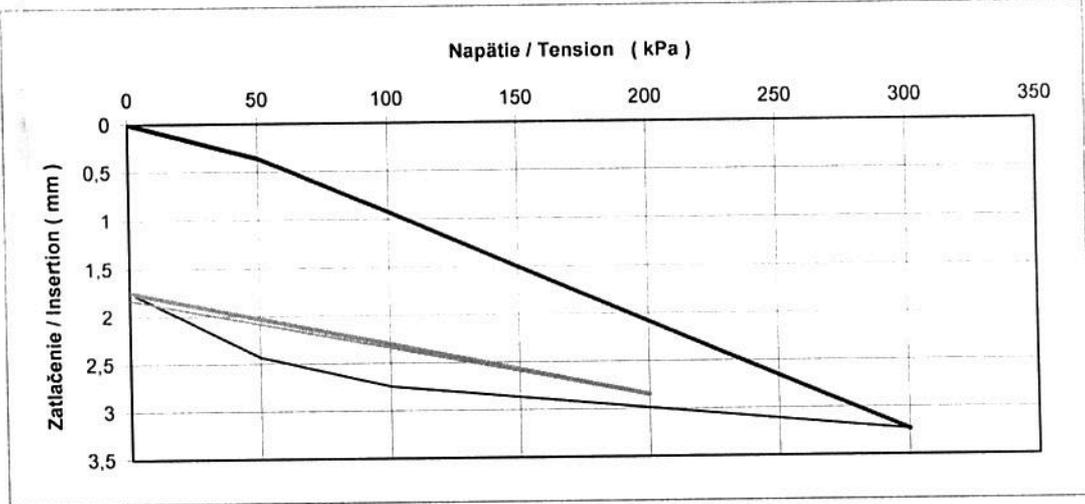
STATICKÁ ZAŤAŽOVACIA SKÚŠKA / STATIC LOAD TEST

Objednávateľ/Client: Doprastav a.s. Bratislava - závod 15	Odberateľ/Customer: 1505
Stavba/Buiding: Príprava cestnej infraštruktúry - strategický park Nitra	Objekt/Object: 103-00
Staničenie/Stationing: km: 0,125 LS (0,015 - 0,188 vetva V3)	Konštrukcia/Construction: zlepšené podložie hydraulickým. spojivom
Skúšaný materiál/Tested material: F8 CH (ChO)	Povet. podm./Atm. Conditions: polojasno 22°C
Lokalita/Localita: miestny	Dátum skúšky/ Test date: 29.8.2017
Poissonove číslo/Poisson No: v = 0,40	Dátum vystavenia / date of issuance: 31.8.2017
Doporučené hodnoty/Recommended value k = 23,54

Metóda merania/Test method: STN 73 6190	Číslo SP/Number of TP: SP-2.2
Merací prístroj/Measuring instrument: statická zaťaž.súpr. Fochler ECI Ø 357 mm odchylkomer	Ev. karta meradla/Registration card of gauge: ZV 2191 ZV 2121

I.					odľahčenie - unloading		II.				
0	50	100	200	300	100	50	0	50	100	200	0
0	0,36	0,92	2,08	3,23	2,74	2,43	1,75	2,03	2,30	2,85	1,83

$h_1 = 1,16 \quad 0,5$ $h_2 = 0,55 \text{ mm}$
 $E_{def1} = 20,29 \text{ MPa}$ $E_{def2} = 42,80 \text{ MPa}$
 $E_{def2} / E_{def1} = 2,11$

Vyhodnotenie/Evaluation: Požiadavka podľa TKP.
 Požadované hodnoty /Required value : $E_{def2} \text{ (Mpa)} \geq 30 \text{ Mpa}$ $E_{def2}/E_{def1} \leq 2,5$
 Kontrolovaná vrstva **vyhovuje** požiadavkám TKP..

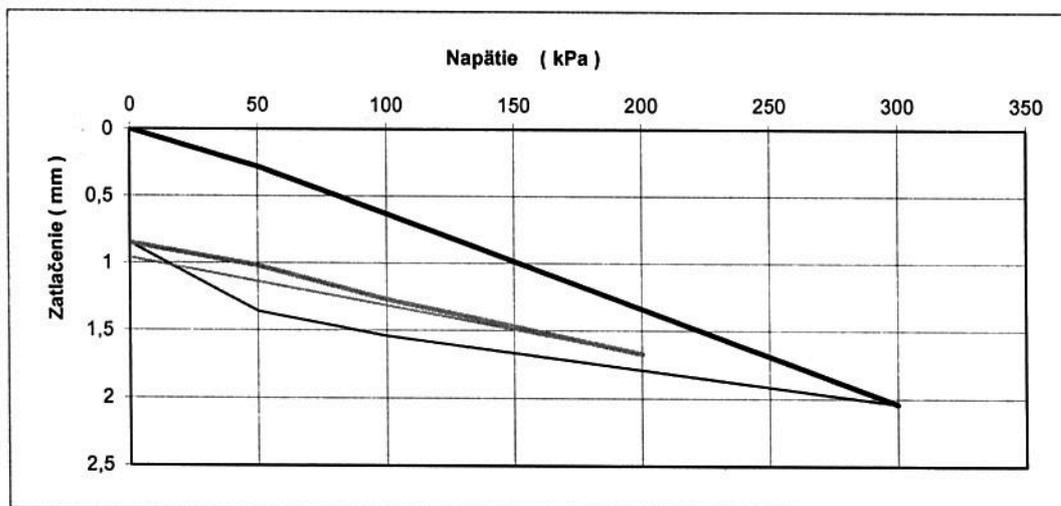
STATICKÁ ZAŤAŽOVACIA SKÚŠKA

Objednávateľ:	ZDRUŽENIE "INFRAŠTRUKTÚRA NITRA"	Odberateľ:	1505
Stavba:	Príprava cestnej infraštruktúry - strategický park Nitra	Objekt:	103-00
Staničenie:	km: vetva V3 BYPASS	Konštrukcia:	zlepšené podložie hydraulickým. spojivom
Skúšaný materiál:	F8 CH (ChO)	Poveternostné podmienky:	polojasno 18°C
Lokalita:	miestny	Dátum merania:	25.4.2018
Poissonove číslo:	$\nu = 0,4$	Dátum vydania:	30.4.2018
		Doporučené hodnoty k =	23,54058
Metóda merania:	STN 73 61 33 príloha F	Číslo SP:	SP-2.2
Merací prístroj:	statická zaťaž.súpr. Fochler ECI Ø 357 mm manometer	Evidenčná karta meradla:	ZV 2191 ZV 2121

I.					odľahčenie		II.				
0	50	100	200	300	100	50	0	50	100	200	0
0	0,28	0,63	1,34	2,04	1,54	1,36	0,85	1,02	1,27	1,67	0,96

$h_1 = 0,71$ mm
 $E_{def1} = 33,16$ MPa

$h_2 = 0,40$
 $E_{def2} = 58,85$ MPa

$E_{def2} / E_{def1} = 1,78$

Požadované hodnoty: E_{def2} (MPa) ≥ 30 MPa $E_{def2} / E_{def1} \leq 2,5$

Kontrolovaná vrstva vyhovuje požiadavkám TKP..

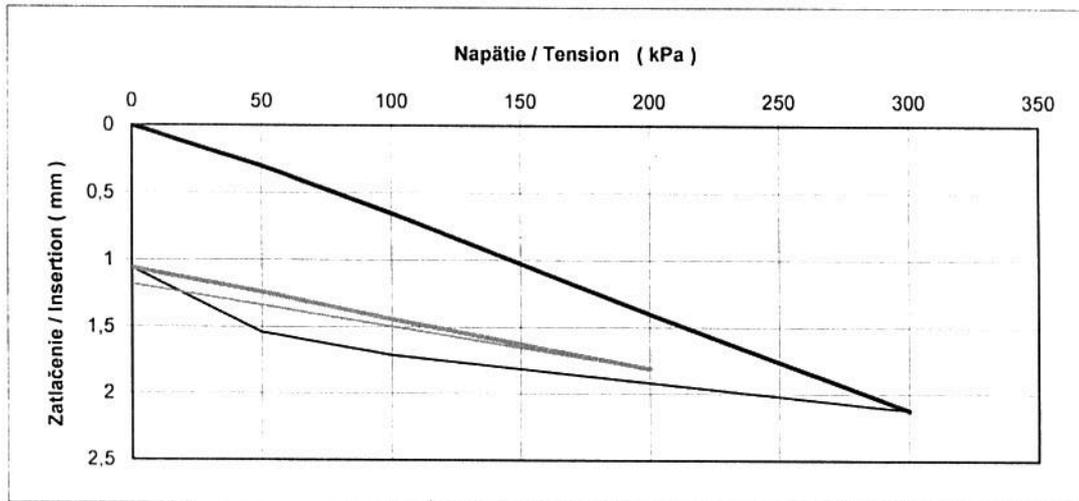
Objednávateľ/Client: ZDRUŽENIE "INFRAŠTRUKTÚRA NITRA"	Odberateľ/Customer: ZDRUŽENIE "INFRAŠTR. NITRA"
Stavba/Buiding: Príprava cestnej infraštruktúry - strategický park Nitra	Objekt/Object: 103-00
Staničenie/Stationing: km: 0,230 vetva 4	Konštrukcia/Construction: Sanačná vrstva - typ I.
Skúšaný materiál/Tested material: ŠD 0/63	Povet. podm./Atm. Conditions: polojasno 25°C
Lokalita/Localita: Hostie	Dátum skúšky/ Test date: 21.7.2017
Poissonove číslo/Poisson No: $\nu = 0,20$	Dátum vystavenia / date of issuance: 31.7.2017
	Doporučené hodnoty/Recommended value $k = 26,9$
Metóda merania/Test method: STN 73 6190	Číslo SP/Number of TP: SP-2.2
Merací prístroj/Measuring instrument: statická zaťaž.súpr. Fochler ECI Ø 357 mm	Ev. karta meradla/Registration card of gauge: ZV 2191
	odchýlkomer ZV 2121

I.					odfahčenie - unloading		II.				
0	50	100	200	300	100	50	0	50	100	200	0
0	0,30	0,65	1,40	2,12	1,71	1,54	1,06	1,24	1,44	1,81	1,18

$h_1 = 0,75$ $0,5$ $h_2 = 0,37$ mm
 $E_{def1} = 35,87$ MPa $E_{def2} = 72,70$ MPa
 $E_{def2} / E_{def1} = 2,03$

Vyhodnotenie/Evaluation: Požiadavka podľa TKP.
 Požadované hodnoty /Required value : E_{def2} (Mpa) ≥ 60 Mpa $E_{def2}/E_{def1} \leq 2,5$
 Kontrolovaná vrstva vyhovuje požiadavkám TKP..

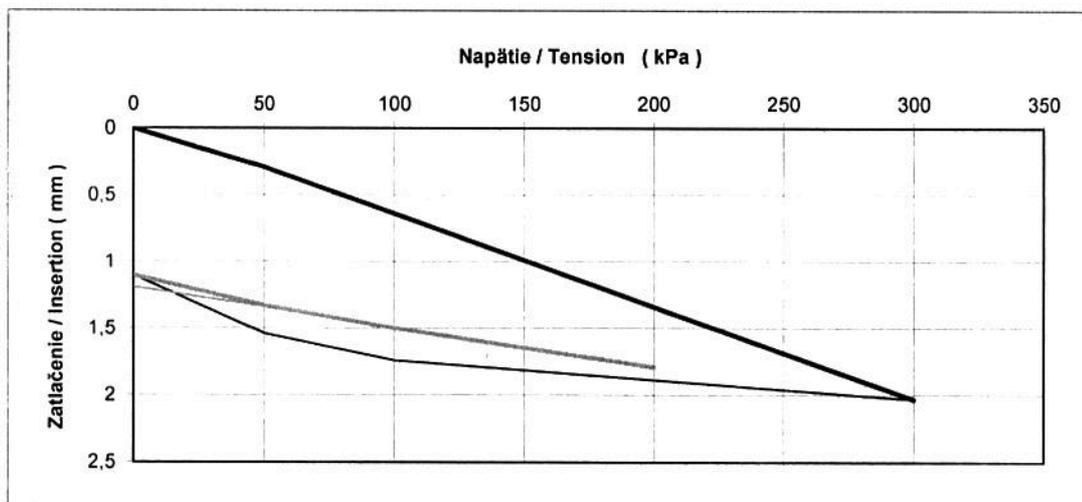
Objednávateľ/Client: ZDRUŽENIE "INFRAŠTRUKTÚRA NITRA"	Odberateľ/Customer: ZDRUŽENIE "INFRAŠTR. NITRA"
Stavba/Buiding: Príprava cestnej infraštruktúry - strategický park Nitra	Objekt/Object: 103-00
Staničenie/Stationing: km: 0,055 OS (0,015 - 0,188)	Konštrukcia/Construction: Sanačná vrstva - typ II.
Skúšaný materiál/Tested material: ŠD 0/63	Povet. podm./Atm. Conditions: jasno 28°C
Lokalita/Localita: Hostie	Dátum skúšky/ Test date: 1.9.2017
Poissonove číslo/Poisson No: $\nu = 0,20$	Dátum vystavenia / date of issuance: 30.9.2017
Doporučené hodnoty/Recommended value $k = 26,9$

Údaje o skúške - Information about the test :						Zaťažovací cyklus - Load cycle					
I.		odľahčenie - unloading		II.							
0	50	100	200	300	100	50	0	50	100	200	0
0	0,29	0,64	1,34	2,03	1,74	1,54	1,10	1,33	1,50	1,79	1,19

$h_1 = 0,7$ $0,5$ $h_2 = 0,29$ mm
 $E_{def1} = 38,43$ MPa $E_{def2} = 92,76$ MPa
 $E_{def2} / E_{def1} = 2,41$

Vyhodnotenie/Evaluation: Požiadavka podľa TKP.
 Požadované hodnoty /Required value : E_{def2} (Mpa) ≥ 45 Mpa $E_{def2}/E_{def1} \leq 2,5$
 Kontrolovaná vrstva vyhovuje požiadavkám TKP..

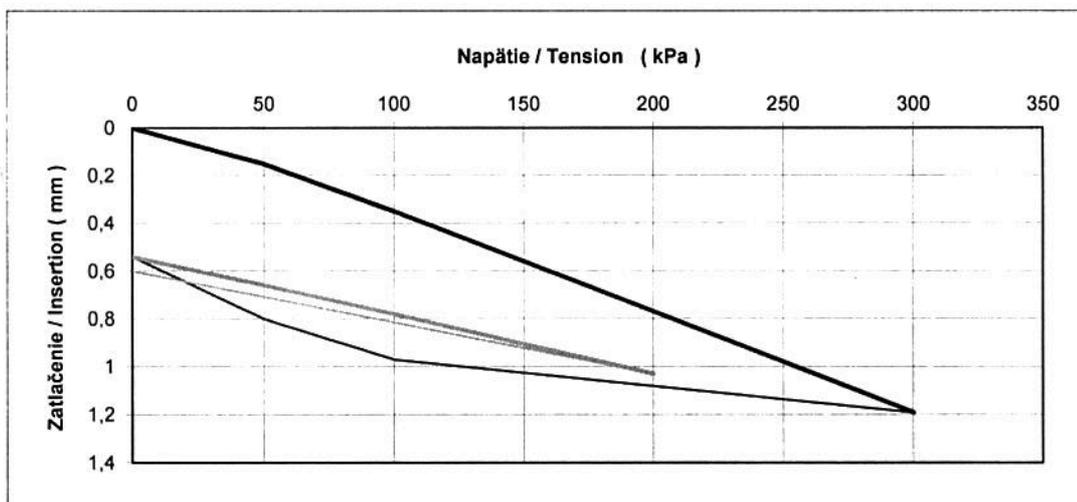
Objednávateľ/Client: ZDRUŽENIE "INFRAŠTRUKTÚRA NITRA"	Odberateľ/Customer: ZDRUŽENIE "INFRAŠTR. NITRA"
Stavba/Buiding: Priprava cestnej infraštruktúry - strategický park Nitra	Objekt/Object: 103-00
Staničenie/Stationing: km: 0,150 PS (0,015 - 0,188)	Konštrukcia/Construction: Sanačná vrstva - typ II.
Skúšaný materiál/Tested material: ŠD 0/63	Povet. podm./Atm. Conditions: jasno 28°C
Lokalita/Localita: Hostie	Dátum skúšky/ Test date: 1.9.2017
Poissonove číslo/Poisson No: $\nu = 0,20$	Dátum vystavenia / date of issuance: 30.9.2017
Doporučené hodnoty/Recommended value $k = 26,9$

Údaje o skúške - Information about the test :					Zaťažovací cyklus - Load cycle						
I.					odfahčenie - unloading		II.				
0	50	100	200	300	100	50	0	50	100	200	0
0	0,15	0,35	0,77	1,19	0,97	0,80	0,54	0,66	0,78	1,03	0,60

$h_1 = 0,42$	$0,5$	$h_2 = 0,25$ mm
$E_{def1} = 64,05$ MPa		$E_{def2} = 107,60$ MPa
$E_{def2} / E_{def1} = 1,68$

Vyhodnotenie/Evaluation: Požiadavka podľa TKP.		
Požadované hodnoty /Required value :	$E_{def2} \text{ (Mpa)} \geq 45$ Mpa	$E_{def2}/E_{def1} \leq 2,5$
Kontrolovaná vrstva vyhovuje požiadavkám TKP..

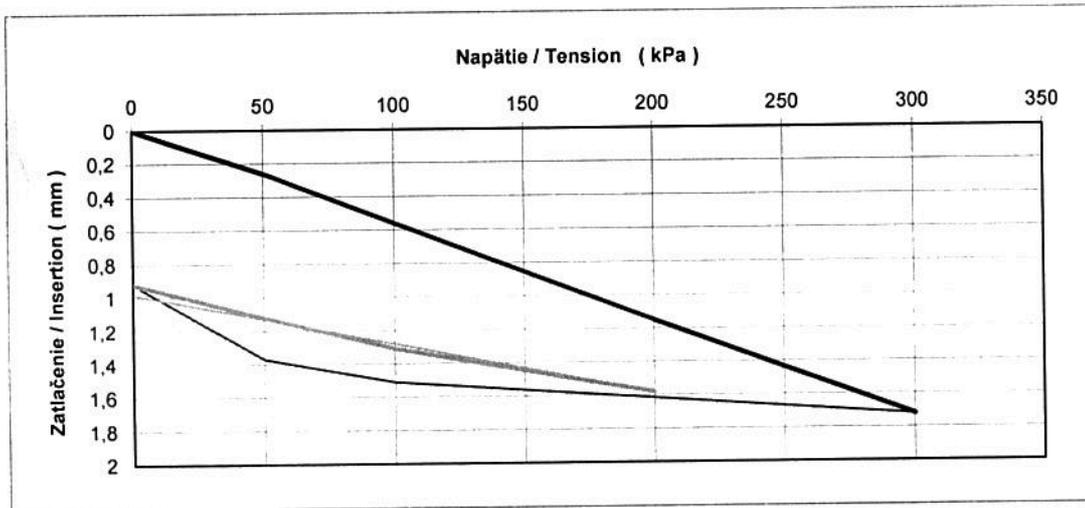
Objednávateľ/Client: ZDRUŽENIE "INFRAŠTRUKTÚRA NITRA"	Odberateľ/Customer: ZDRUŽENIE "INFRAŠTR. NITRA"
Stavba/Building: Priprava cestnej infraštruktúry - strategický park Nitra	Objekt/Object: 103-00
Staničenie/Stationing: km: 1,225 PS (1,186 - 1,290)	Konštrukcia/Construction: Sanačná vrstva - typ III.
Skúšaný materiál/Tested material: ŠD 0/63	Povet. podm./Atm. Conditions: zamračené 18°C
Lokalita/Localita: Pohranice	Dátum skúšky/ Test date: 19.9.2017
Poissonove číslo/Poisson No: $\nu = 0,20$	Dátum vystavenia / date of issuance: 30.9.2017
	Doporučené hodnoty/Recommended value $k = 26,9$

$h_2 = 0,27 \text{ mm}$
 $E_{def2} = 99,63 \text{ MPa}$

$E_{def2} / E_{def1} = 2,19$

Vyhodnotenie/Evaluation: Požiadavka podľa TKP.
 Požadované hodnoty /Required value : $E_{def2} \text{ (Mpa)} \geq 45 \text{ Mpa}$ $E_{def2}/E_{def1} \leq 2,5$
 Kontrolovaná vrstva vyhovuje požiadavkám TKP..

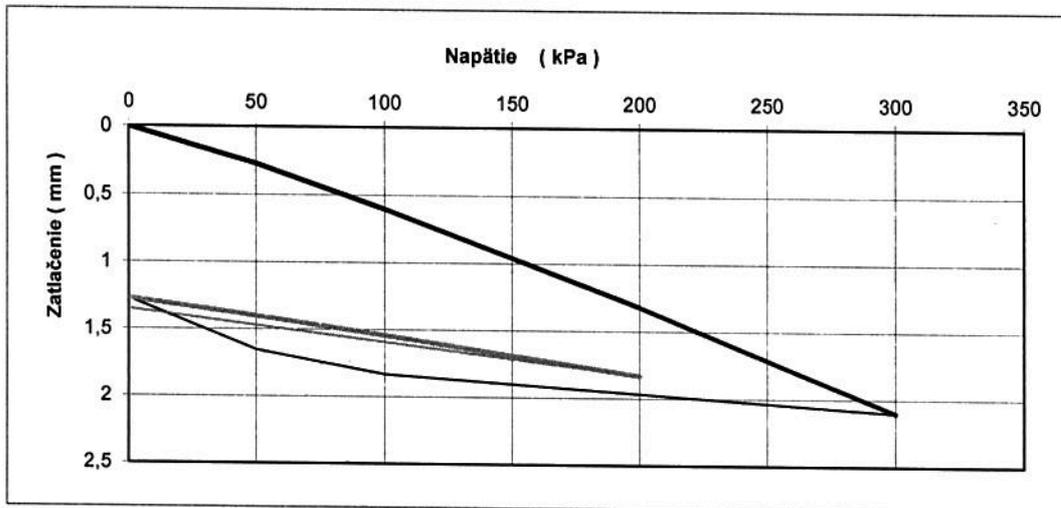
$h_2 = 0,29$
 $E_{def2} = 94,46$ MPa

$E_{def2} / E_{def1} = 2,48$

Požadované hodnoty: E_{def2} (MPa) \geq **70 MPa** $E_{def2} / E_{def1} \leq$ **2,6**
 Kontrolovaná vrstva **vyhovuje** požiadavkám TKP..

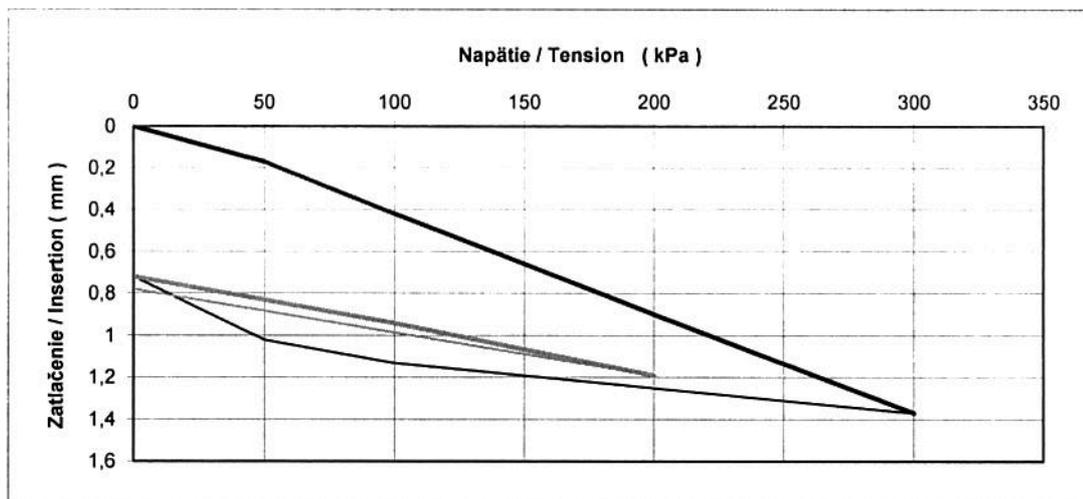
Objednávateľ/Client: ZDRUŽENIE "INFRAŠTRUKTÚRA NITRA"	Odberateľ/Customer: ZDRUŽENIE "INFRAŠTR. NITRA"
Stavba/Buiding: Priprava cestnej infraštruktúry - strategický park Nitra	Objekt/Object: 103-00
Staničenie/Stationing: km 0,150 PS (0,100 - 0,250)	Konštrukcia/Construction: násyp 1 vrstva
Skúšaný materiál/Tested material: ŠD 0/125	Povet. podm./Atm. Conditions: jasno 20°C
Lokalita/Localita: Hostie	Dátum skúšky/ Test date: 5.9.2017
Poissonove číslo/Poisson No: $\nu = 0,15$	Dátum vystavenia / date of issuance: 30.9.2017
	Doporučené hodnoty/Recommended value $k = 27,39$
Metóda merania/Test method: STN 73 6190	Číslo SP/Number of TP: SP-2.2
Merací prístroj/Measuring instrument: statická zaťaž.súpr. Fochler ECI Ø 357 mm	Ev. karta meradla/Registration card of gauge: ZV 2191
	ZV 2121

$$E_{def2} = 109,56 \text{ MPa}$$

$$E_{def2} / E_{def1} = 1,92$$

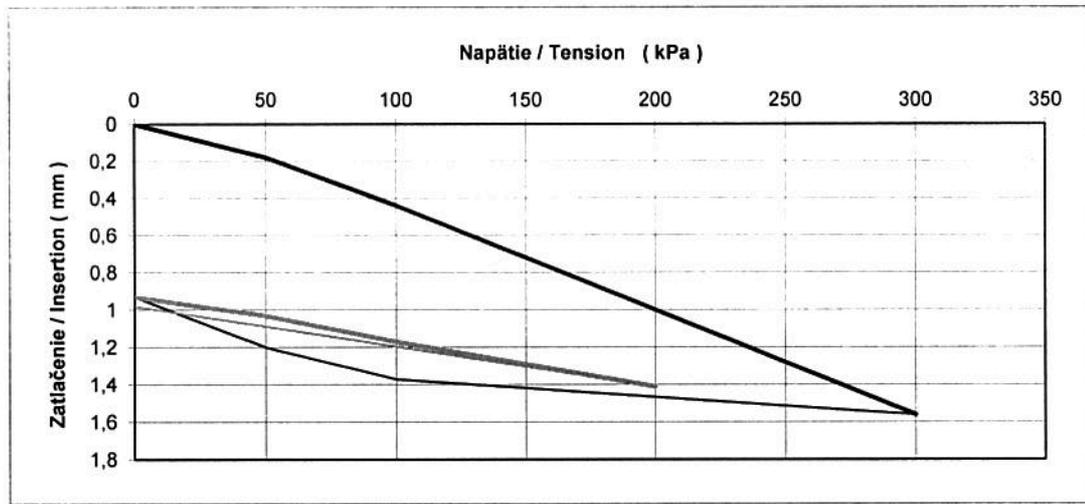
Objednávateľ/Client: ZDRUŽENIE "INFRAŠTRUKTÚRA NITRA"	Odberateľ/Customer: ZDRUŽENIE "INFRAŠTR. NITRA"
Stavba/Buiding: Priprava cestnej infraštruktúry - strategický park Nitra	Objekt/Object: 103-00
Staničenie/Stationing: km 0,125 LS (0,100 - 0,250)	Konštrukcia/Construction: násyp 2 vrstva
Skúšaný materiál/Tested material: ŠD 0/125	Povet. podm./Atm. Conditions: jasno 20°C
Lokalita/Localita: Hostie	Dátum skúšky/ Test date: 6.9.2017
Poissonove číslo/Poisson No: $\nu = 0,15$	Dátum vystavenia / date of issuance: 30.9.2017
Doporučené hodnoty/Recommended value $k = 27,39$

I.					odfahčenie - unloading		II.				
0	50	100	200	300	100	50	0	50	100	200	0
0	0,18	0,44	1,00	1,56	1,37	1,20	0,93	1,03	1,17	1,41	0,98

$h_1 = 0,56 \quad 0,5$ $h_2 = 0,24 \text{ mm}$
 $E_{def1} = 48,91 \text{ MPa}$ $E_{def2} = 114,13 \text{ MPa}$
 $E_{def2} / E_{def1} = 2,33$

Vyhodnotenie/Evaluation: Požiadavka podľa TKP.
 Požadované hodnoty /Required value : $E_{def2} \text{ (Mpa)} \geq 70 \text{ Mpa}$ $E_{def2}/E_{def1} \leq 2,6$
 Kontrolovaná vrstva vyhovuje požiadavkám TKP..

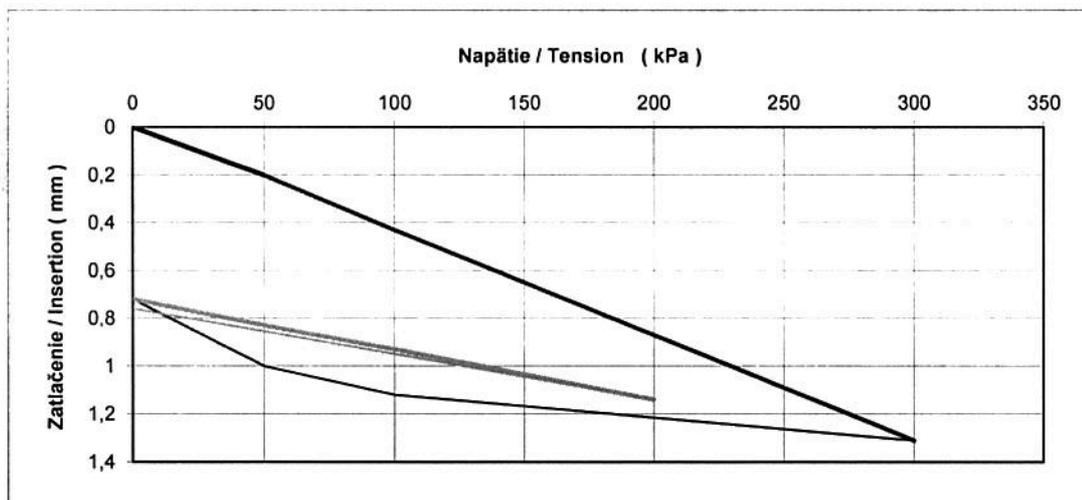
Objednávateľ/Client: ZDRUŽENIE "INFRAŠTRUKTÚRA NITRA"	Odberateľ/Customer: ZDRUŽENIE "INFRAŠTR. NITRA"
Stavba/Buiding: Priprava cestnej infraštruktúry - strategický park Nitra	Objekt/Object: 103-00
Staničenie/Stationing: km 0,075 LS (0,050 - 0,188)	Konštrukcia/Construction: násyp 3 vrstva
Skúšaný materiál/Tested material: ŠD 0/125	Povet. podm./Atm. Conditions: zamračené 18°C
Lokalita/Localita: Hostie	Dátum skúšky/ Test date: 19.9.2017
Poissonove číslo/Poisson No: $\nu = 0,15$	Dátum vystavenia / date of issuance: 30.9.2017
Doporučené hodnoty/Recommended value $k = 27,39$

Údaje o skúške - Information about the test :						Zaťažovací cyklus - Load cycle					
I.		odľahčenie - unloading		II.							
0	50	100	200	300	100	50	0	50	100	200	0
0	0,20	0,43	0,87	1,31	1,12	1,00	0,72	0,83	0,93	1,14	0,76

$h_1 = 0,44$	$0,5$	$h_2 = 0,21$ mm
$E_{def1} = 62,25$ MPa		$E_{def2} = 130,43$ MPa
$E_{def2} / E_{def1} = 2,10$

Vyhodnotenie/Evaluation: Požiadavka podľa TKP.	Požadované hodnoty /Required value : E_{def2} (Mpa) ≥ 70 Mpa	$E_{def2}/E_{def1} \leq 2,6$
Kontrolovaná vrstva vyhovuje požiadavkám TKP..

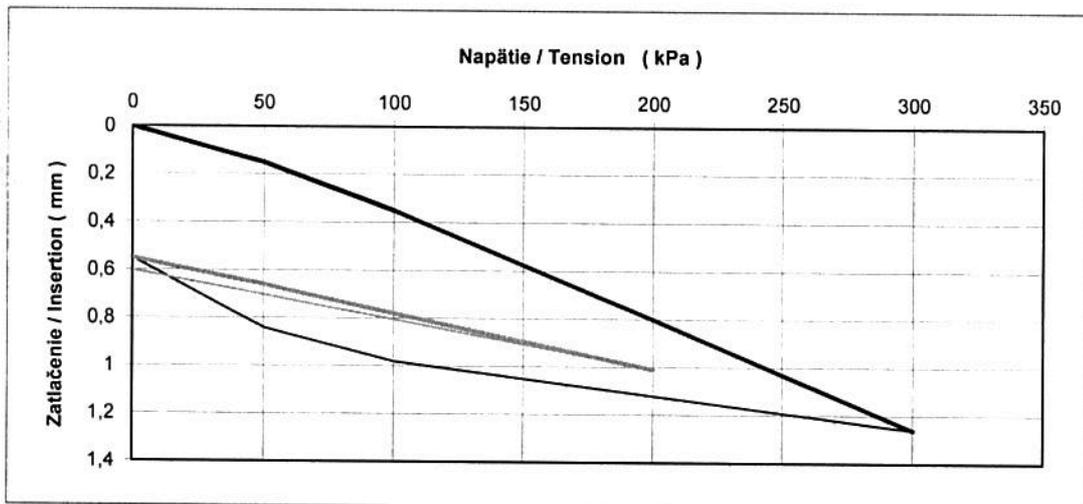
Objednávateľ/Client: ZDRUŽENIE "INFRAŠTRUKTÚRA NITRA"	Odberateľ/Customer: ZDRUŽENIE "INFRAŠTR. NITRA"
Stavba/Building: Príprava cestnej infraštruktúry - strategický park Nitra	Objekt/Object: 103-00
Staničenie/Stationing: km 0,150 OS (0,050 - 0,188)	Konštrukcia/Construction: násyp 3 vrstva
Skúšaný materiál/Tested material: ŠD 0/125	Povet. podm./Atm. Conditions: zamračené 18°C
Lokalita/Localita: Hostie	Dátum skúšky/ Test date: 19.9.2017
Poissonove číslo/Poisson No: $\nu = 0,15$	Dátum vystavenia / date of issuance: 30.9.2017
	Doporučené hodnoty/Recommended value $k = 27,39$
Metóda merania/Test method: STN 73 6190	Číslo SP/Number of TP: SP-2.2
Merací prístroj/Measuring instrument: statická zaťaž.súpr. Fochler ECI Ø 357 mm	Ev. karta meradla/Registration card of gauge: ZV 2191
	ZV 2121

$E_{def2} = 119,09 \text{ MPa}$

$E_{def2} / E_{def1} = 1,96$

Požadované hodnoty /Required value : $E_{def2} \text{ (Mpa)} \geq 70 \text{ Mpa}$

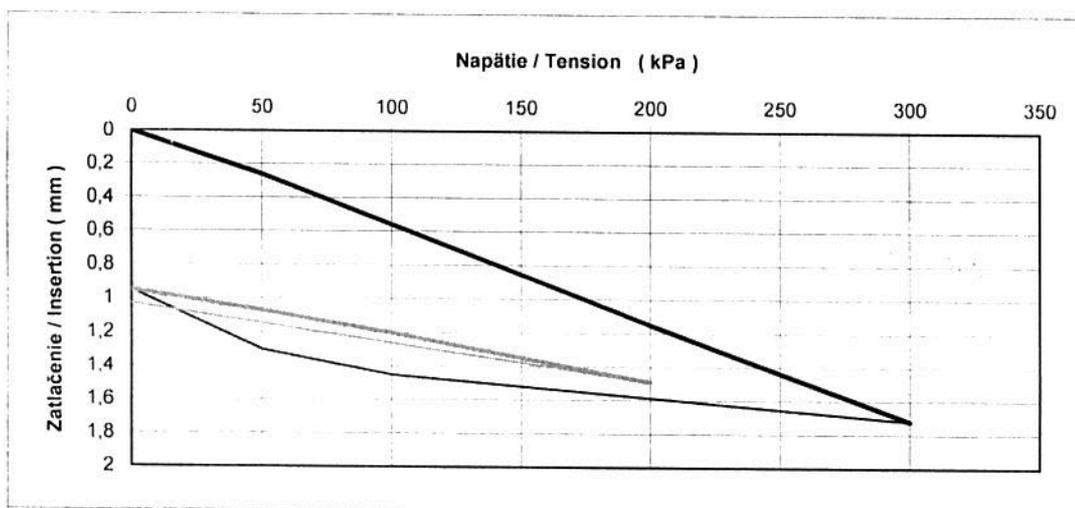
Objednávateľ/Client: ZDRUŽENIE "INFRAŠTRUKTÚRA NITRA"	Odberateľ/Customer: ZDRUŽENIE "INFRAŠTR. NITRA"
Stavba/Buiding: Príprava cestnej infraštruktúry - strategický park Nitra	Objekt/Object: 103-00
Staničenie/Stationing: km 0,125 OS (0,080 - 0,160 vetva V4)	Konštrukcia/Construction: násyp 6 vrstva
Skúšaný materiál/Tested material: ŠD 0/125	Povet. podm./Atm. Conditions: polojasno 4°C
Lokalita/Localita: Hostie	Dátum skúšky/ Test date: 23.11.2017
Poissonove číslo/Poisson No: $\nu = 0,15$	Dátum vystavenia / date of issuance: 30.11.2017
	Doporučené hodnoty/Recommended value $k = 27,39$
Metóda merania/Test method: STN 73 6190	Číslo SP/Number of TP: SP-2.2
Merací prístroj/Measuring instrument: statická zaťaž.súpr. Fochler ECI Ø 357 mm	Ev. karta meradla/Registration card of gauge: ZV 2191
	ZV 2121

$E_{def2} = 94,45$ MPa

$E_{def2} / E_{def1} = 2,03$

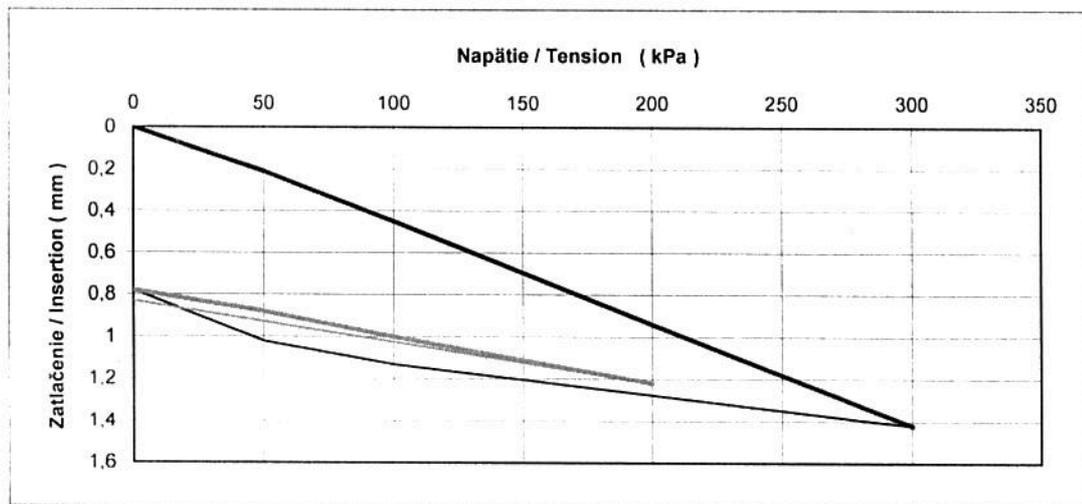
Objednávateľ/Client: ZDRUŽENIE "INFRAŠTRUKTÚRA NITRA"	Odberateľ/Customer: ZDRUŽENIE "INFRAŠTR. NITRA"
Stavba/Buiding: Príprava cestnej infraštruktúry - strategický park Nitra	Objekt/Object: 103-00 / 253-00
Staničenie/Stationing: km 0,100 LS (0,065 - 0,164 vetva V4)	Konštrukcia/Construction: násyp - obsyp SO 253-00
Skúšaný materiál/Tested material: ŠD 0/63	Povet. podm./Atm. Conditions: polojasno 4°C
Lokalita/Localita: Pohranice	Dátum skúšky/ Test date: 23.11.2017
Poissonove číslo/Poisson No: v = 0,20	Dátum vystavenia / date of issuance: 30.11.2017
Doporučené hodnoty/Recommended value k = 26,9	
Metóda merania/Test method: STN 73 6190	Číslo SP/Number of TP: SP-2.2
Merací prístroj/Measuring instrument: statická zaťaž.súpr. Fochler ECI Ø 357 mm	Ev. karta meradla/Registration card of gauge: ZV 2191
	ZV 2121

$E_{def2} = 122,27$ MPa

$E_{def2} / E_{def1} = 2,23$

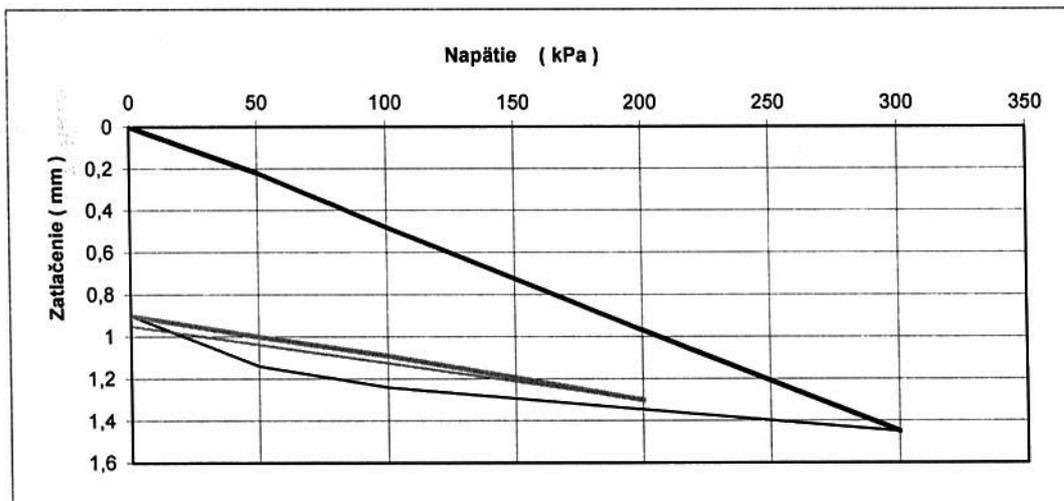
$h_2 = 0,21$
 $E_{def2} = 128,11$ MPa

$E_{def2} / E_{def1} = 2,33$

Požadované hodnoty: E_{def2} (MPa) ≥ 90 MPa $E_{def2} / E_{def1} \leq 2,5$
 Kontrolovaná vrstva vyhovuje požiadavkám TKP..

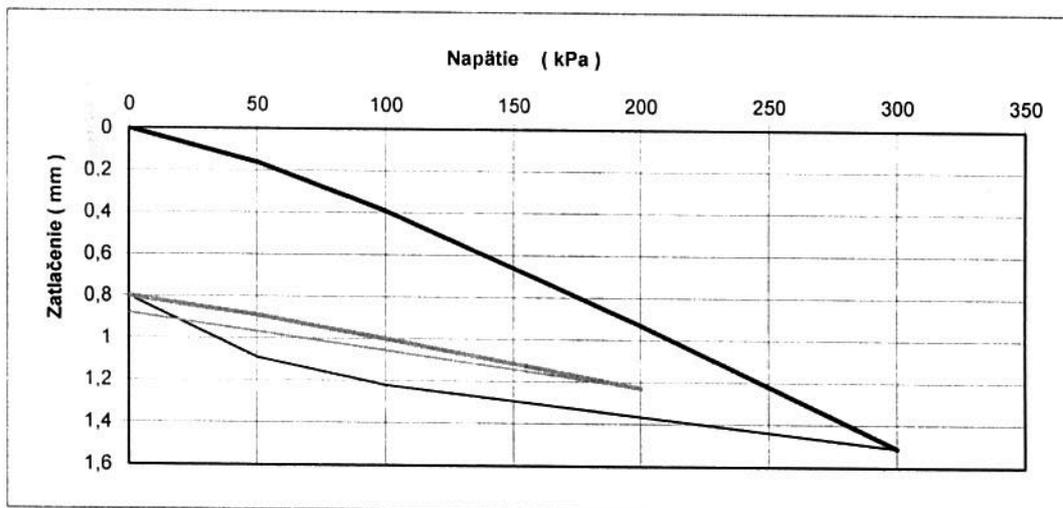
Objednávateľ/Client: ZDRUŽENIE "INFRAŠTRUKTÚRA NITRA"	Odberateľ/Customer: ZDRUŽENIE "INFRAŠTR. NITRA"										
Stavba/Buiding: Priprava cestnej infraštruktúry - strategický park Nitra	Objekt/Object: 103-00										
Staničenie/Stationing: km: 0,125 OS (0,075 - 0,188) vetva V3	Konštrukcia/Construction: násyp - pláň pod aktívnu zónu										
Skúšaný materiál/Tested material: ŠD 0/125	Povet. podm./Atm. Conditions: polojasno 15°C										
Lokalita/Localita: Pohranice	Dátum skúšky/ Test date: 2.10.2017										
Poissonove číslo/Poisson No: $\nu = 0,15$	Dátum vystavenia / date of issuance: 31.10.2017										
	Doporučené hodnoty/Recommended value $k = 27,39$										
Metóda merania/Test method: STN 73 6190	Číslo SP/Number of TP: SP-2.2										
Merací prístroj/Measuring instrument: statická zaťaž.súpr. Fochler ECI Ø 357 mm	Ev. karta meradla/Registration card of gauge: ZV 2191										
	ZV 2121

$h_2 = 0,23$
 $E_{def2} = 116,97$ MPa

$E_{def2} / E_{def1} = 2,35$

Požadované hodnoty: E_{def2} (MPa) ≥ 90 MPa $E_{def2} / E_{def1} \leq 2,5$
Kontrolovaná vrstva vyhovuje požiadavkám TKP..

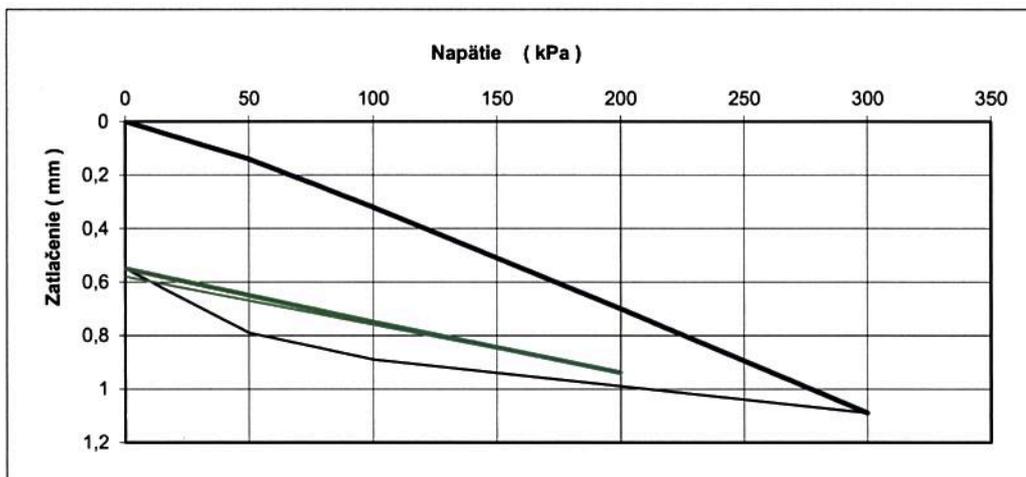
$h_2 = 0,19$
 $E_{def2} = 141,60$ MPa

$E_{def2} / E_{def1} = 2,00$

Požadované hodnoty: E_{def2} (MPa) ≥ 90 MPa $E_{def2} / E_{def1} \leq 2,5$
 Kontrolovaná vrstva vyhovuje požiadavkám TKP..

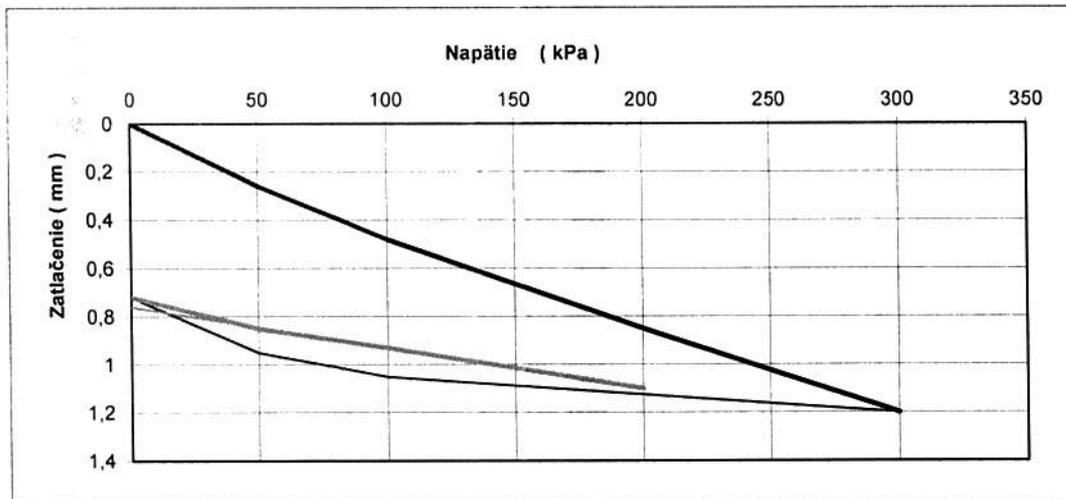
$h_2 = 0,17$
 $E_{def2} = 158,26$ MPa

$E_{def2} / E_{def1} = 2,18$

Požadované hodnoty: E_{def2} (MPa) ≥ 90 MPa $E_{def2} / E_{def1} \leq 2,5$
 Kontrolovaná vrstva vyhovuje požiadavkám TKP..

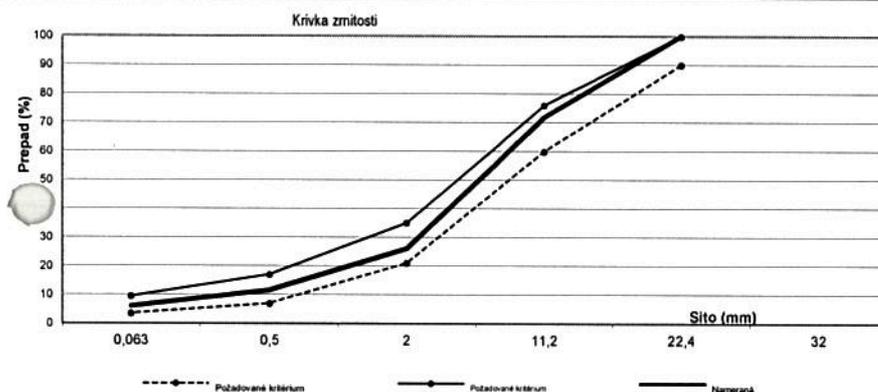
Technická špecifikácia	Jednotka/	Metóda merania/	Merací prístroj/	Nameraná hodnota	Požadované kritérium	
					Hodnota	Norma
Obsah asfaltu po extrakcii:	%	STN EN 12697-1	Automat. analyzátor	4,1	4,1 ± 0,3	VoP č. 10/2017
Objemová hmotnosť:	Mg/m ³	STN EN 12697-6	Hydrostatické váhy	2,427		
Max. objemová hmotnosť:	Mg/m ³	STN EN 12697-5	Pyknometer	2,579		
Medzerovitosť vo vode:	%	STN EN 12697-8	Výpočet	5,9	4,0 - 8,0	
Percento medzier v zmesi kameniva vyplnených spojivom VFB	%	STN EN 12697-8	Výpočet	-	-	
Stekavosť ¹⁾ :	%	STN EN 12697-18	Hydrostatické váhy	-	-	VoP č. 10/2017
Teplota asfaltovej zmesi:	°C	STN EN 12697-13	Teplomer	165	-	
Zrinitosť asfaltovej zmesi:	%	STN EN 933-1	Sada sít	Nameraná hodnota	Požadované kritérium	
			Sito/Sieve (mm)	Hodnota	Norma	
			22,4	100	90 100	
			11,2	72	60 76	
			2	26	21 35	
			0,5	12	7 17	
			0,063	6,0	3,5 9,5

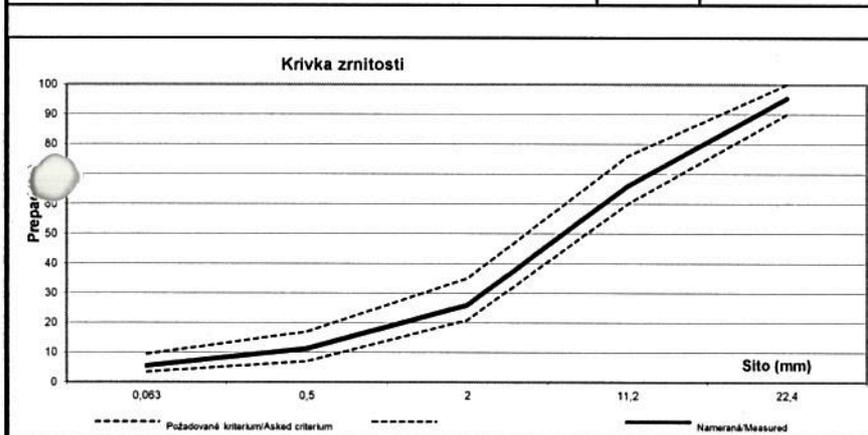
Technická špecifikácia	Jednotka/	Metóda merania/	Merací prístroj/	Nameraná hodnota	Požadované kritérium	
					Hodnota	Norma
Obsah asfaltu po extrakcii:	%	STN EN 12697-1	Automat. analyzátor	4,2	4,1 (± 0,3)	Vyhlásenie o parametroch č 10/2017
Objemová hmotnosť:	Mg/m3	STN EN 12697-6	Hydrostatické váhy	2,434		
Max. objemová hmotnosť:	Mg/m3	STN EN 12697-5	Pyknometer	2,602		
Medzerovitosť vo vode:	%	STN EN 12697-8	Výpočet	6,5	4,0 - 8,0	
Percento medzier v zmesi kameniva vyplnených spojivom VFB	%	STN EN 12697-8	Výpočet	61,0		
Stekavosť ¹⁾ :	%	STN EN 12697-18	Hydrostatické váhy	-	-	
Teplota asfaltovej zmesi:	°C	STN EN 12697-13	Teploměr	165	-	
Zrornosť asfaltovej zmesi:	%	STN EN 933-1	Sada sít	Nameraná hodnota/	Požadované kritérium

Site (mm)	Nameraná hodnota/	Požadované kritérium	
Site (mm)	Hodnota	Norma	
22,4	95	90	100
11,2	66	60	76
2	26	21	35
0,5	11	7	17
0,063	5,5	3,5	9,5

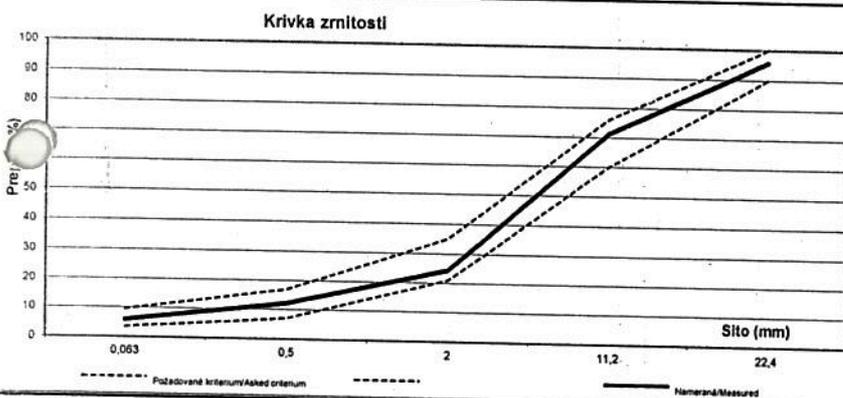
Technická špecifikácia	Jednotka/	Metóda merania/	Merací prístroj/	Nameraná hodnota	Požadované kritérium	
					Hodnota	Norma
Obsah asfaltu po extrakcii:	%	STN EN 12697-1	Automat. analyzátor	4,3	4,1 (± 0,3)	Vyhlásenie o parametroch č. 10/2017
Objemová hmotnosť:	Mg/m ³	STN EN 12697-6	Hydrostatické váhy	2,422		
Max. objemová hmotnosť:	Mg/m ³	STN EN 12697-5	Pyknometer	2,584		
Medzerovitost' vo vode:	%	STN EN 12697-8	Výpočet	6,3	4,0 - 8,0	
Percento medzier v zmesi kameniva vyplnených spojivom VFB	%	STN EN 12697-8	Výpočet	62,4		
Stekavosť ¹⁾ :	%	STN EN 12697-18	Hydrostatické váhy	-	-	
Teplota asfaltovej zmesi:	°C	STN EN 12697-13	Teploměr	165	-	
Zrnitost' asfaltovej zmesi:	%	STN EN 933-1	Sada sit			Vyhlásenie o parametroch č. 10/2017
			Nameraná hodnota/			
			Sito (mm)			
			22,4	96	90 100	
			11,2	71	60 76	
			2	24	21 35	
			0,5	12	7 17	
			0,063	5,9	3,5 9,5

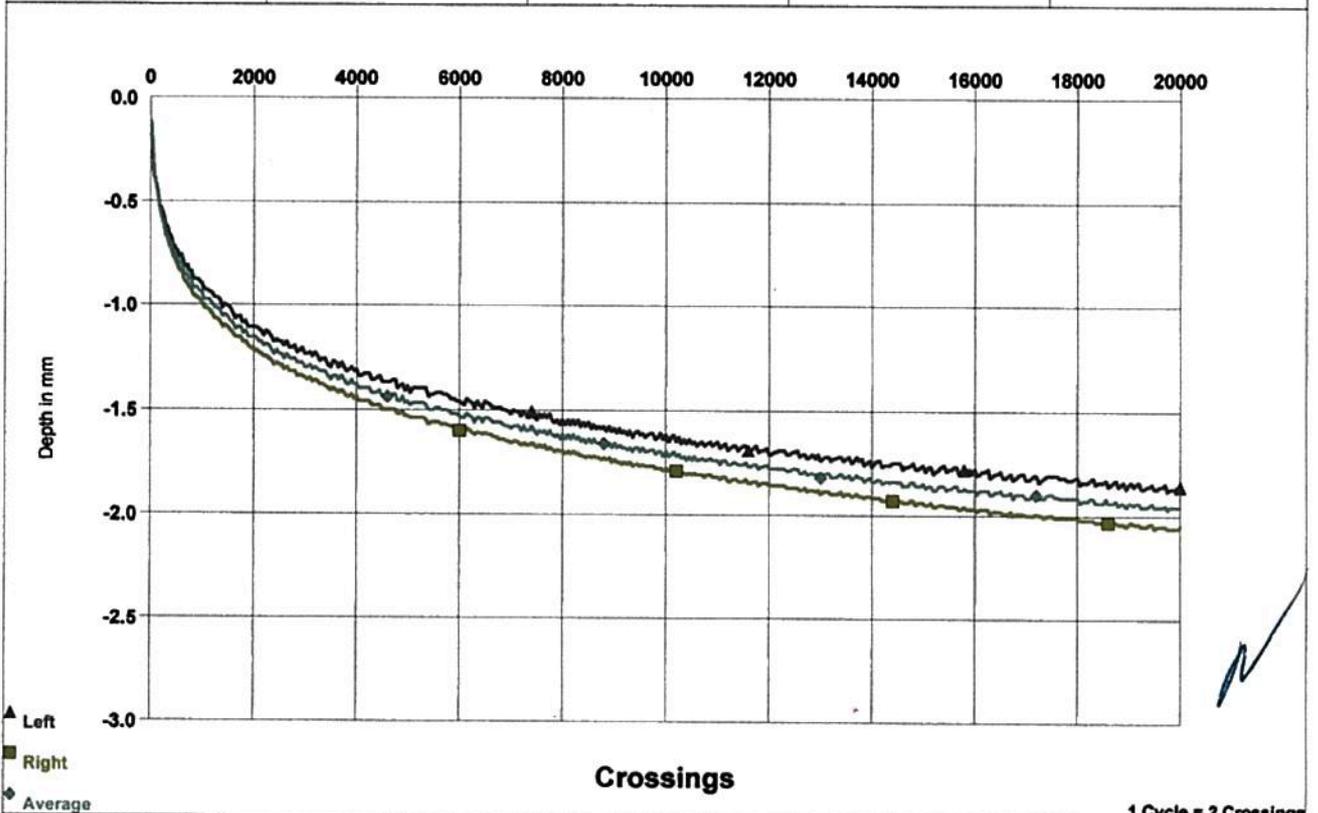
Sample	Wheel-tracking slope	Wheel-tracking slope (linear part)	Rut depth [mm]	prop. rut depth [%]
	[mm/1000 cycles]	[mm/1000 cycles]		
Left	0.05 (d10000-d5000)	0.06 (d7325-d5325)	1.9 (d10000)	3.0 (d10000)
Right	0.05 (d10000-d5000)	0.05 (d9975-d7975)	2.1 (d10000)	3.3 (d10000)
Average value	0.05	0.05	2.0	3.2
