Protokol č. **268/Vi/1/2017**

**Stanovenie zrnitosti (sitový rozbor) kameniva. Stanovenie tvaru zrn (tvarový index).**

Postup skúšania podľa požiadaviek  
STN EN 933-1,933-1/01, 933-4

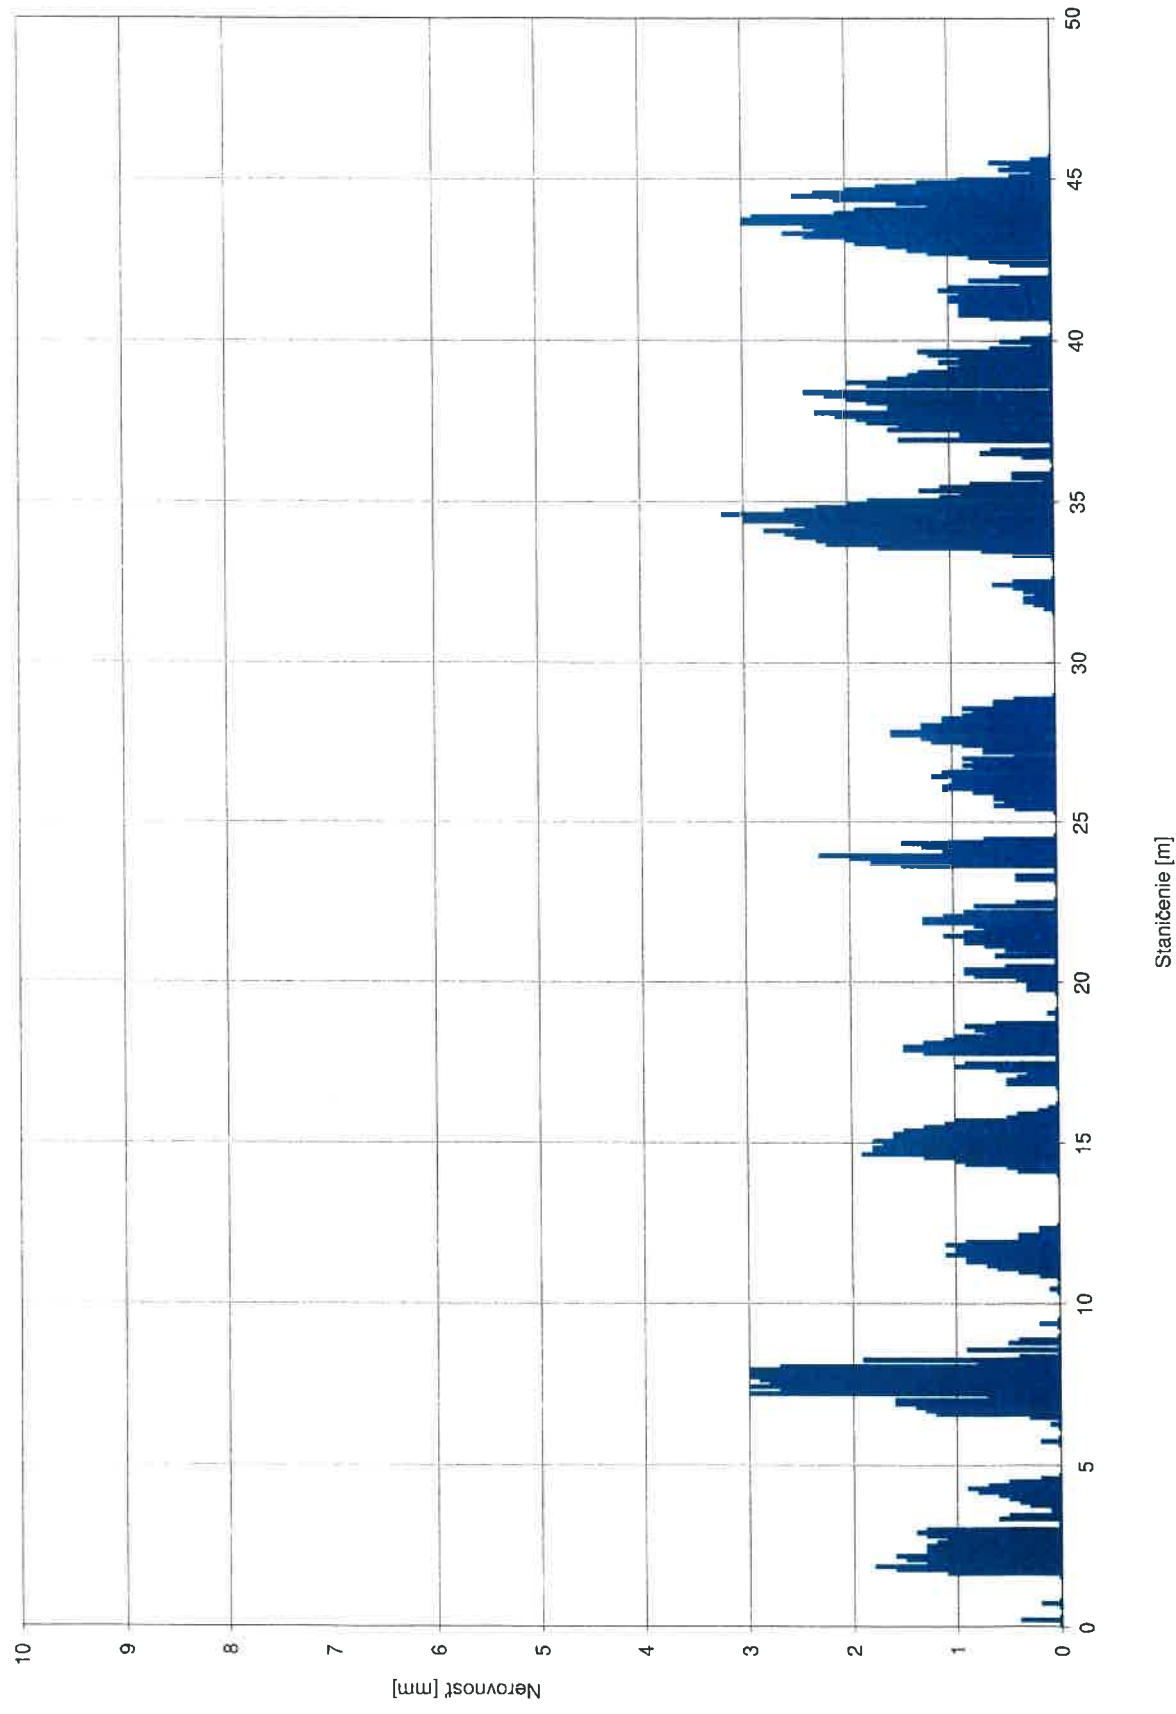
## Meranie pozdĺžnych nerovností planografom

Číslo skúšky: 8
