Príprava cestnej infraštruktúry – strategický park Nitra

DOKUMENTÁCIA KVALITY STAVBY

Objekt : SO 128 Obratisko a odstavná plocha pre BUS pri križovatke „I“

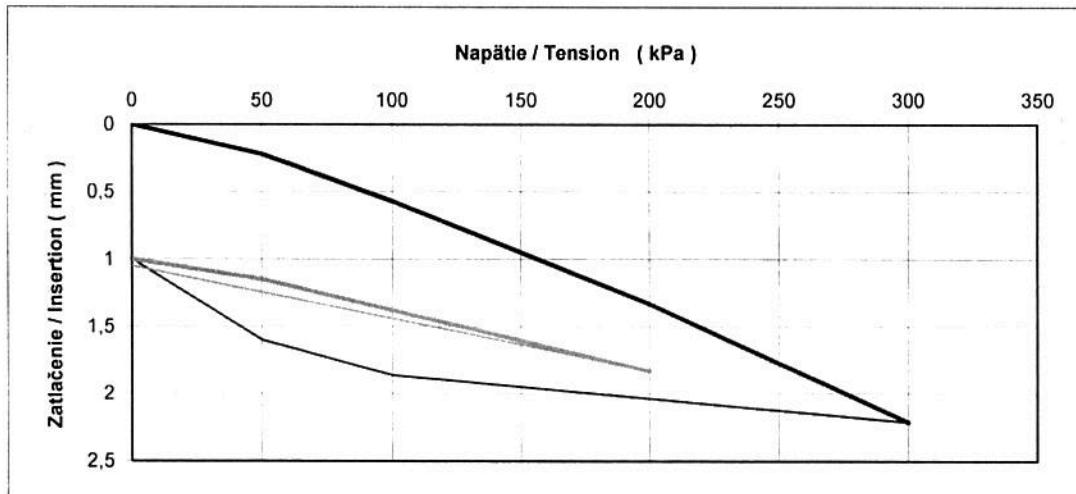
Metóda merania/Test method:	STN 73 6190	Číslo SP/Number of TP:	SP-2.2								
Merací prístroj/Measuring instrument:	statická zaťaž.súpr. Fochler ECI Ø 357 mm	Ev. karta meradla/Registration card of gauge:	ZV 2191								
	odchylkomer		ZV 2121								
Údaje o skúške - Information about the test :		Zaťažovaci cyklus - Load cycle									
	I.	II.									
0	50	100	200	300	100	50	0	50	100	200	0
0	0,22	0,57	1,33	2,21	1,86	1,60	1,00	1,15	1,38	1,83	1,05
$h_1 =$	0,76	0,5					$h_2 =$	0,45 mm			
$E_{def1} =$	30,97 MPa						$E_{def2} =$	52,31 MPa			
							$E_{def2} / E_{def1} =$	1,69

Požadované hodnoty /Required value : E_{def2} (Mpa) \geq 45 Mpa $E_{def2}/E_{def1} \leq 2,5$

Kontrolovaná vrstva vyhovuje požiadavkám TKP..

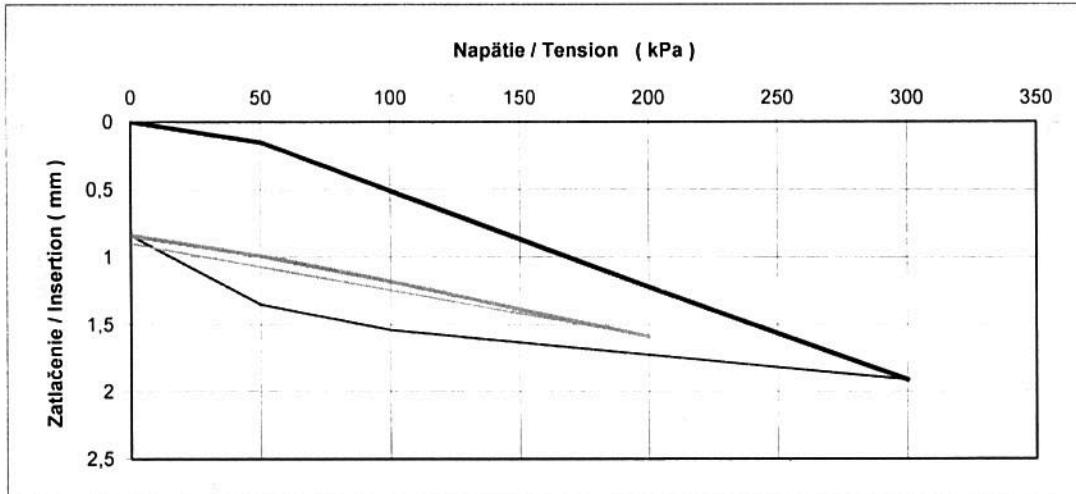
I.					odraženie - unloading		II.					0	50	100	200	300	100	50	0	50	100	200	0	0	0,15	0,51	1,22	1,91	1,54	1,35	0,84	0,99	1,18	1,59	0,90
	I.					odraženie - unloading		II.																																		
0	50	100	200	300	100	50	0	50	100	200	0																															
0	0,15	0,51	1,22	1,91	1,54	1,35	0,84	0,99	1,18	1,59	0,90																															
$h_1 =$	0,71 0,5		$h_2 =$	0,41 mm																																						
$E_{def1} =$	33,15 MPa		$E_{def2} =$	57,41 MPa																																						
	$E_{def2} / E_{def1} =$		1,73

Požadované hodnoty /Required value : E_{def2} (Mpa) \geq 45 Mpa

$E_{def2}/E_{def1} \leq 2,5$

Kontrolovaná vrstva vyhovuje požiadavkám TKP..

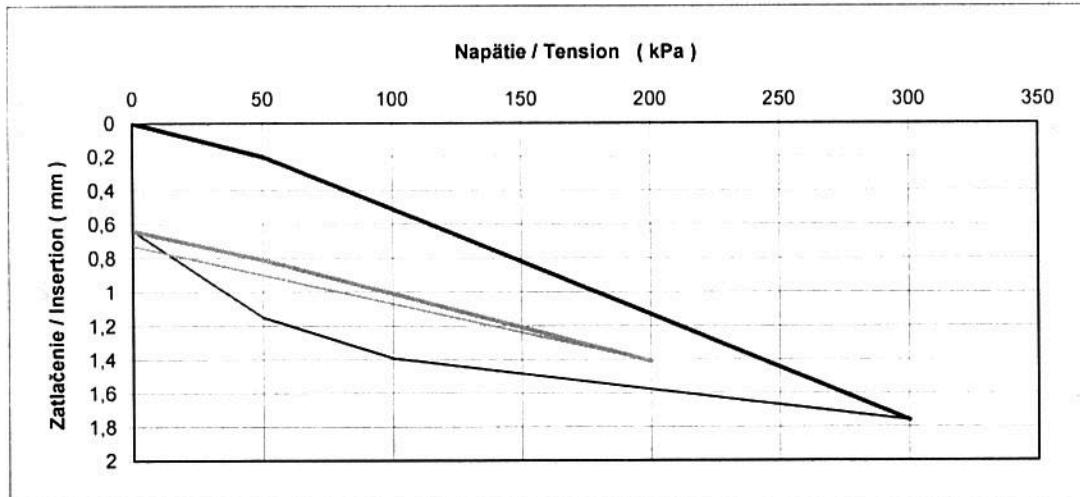
I.		odťahčenie - unloading		II.						
0	50	100	200	300	100	50	0	50	100	200	0
0	0,20	0,51	1,13	1,76	1,39	1,15	0,64	0,81	1,01	1,41	0,73
$h_1 =$	0,62 0,5		$h_2 =$	0,4 mm							
$E_{def1} =$	37,97 MPa		$E_{def2} =$	58,85 MPa							
	$E_{def2} / E_{def1} = 1,55$

Požadované hodnoty /Required value : E_{def2} (Mpa) \geq 45 Mpa

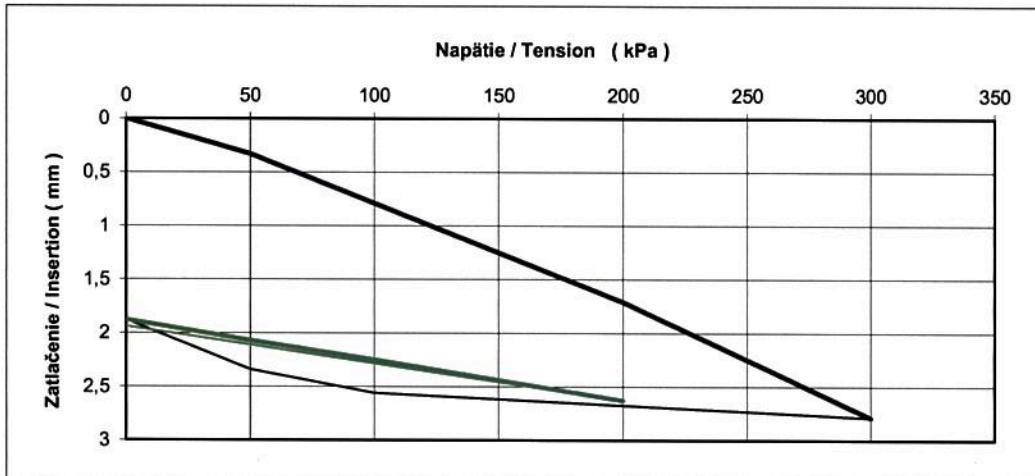
Metóda merania/Test method:	STN 73 6190	Číslo SP/Number of TP:	SP-2.2								
Meraci prístroj/Measuring instrument:	statická zaťaž.súpr. Fochler ECI Ø 357 mm	Ev. karta meradla/Registration card of gauge:	ZV 2191								
	odchylikomer		ZV 2121								
Údaje o skúške - Information about the test :											
		Zaťažovací cyklus - Load cycle									
	I.	odťahčenie - unloading	II.								
0	50	100	200	300	100	50	0	50	100	200	0
0	0,33	0,79	1,71	2,79	2,56	2,34	1,88	2,07	2,25	2,63	1,94
$h_1 =$	0,92	0,5					$h_2 =$	0,38 mm			
$E_{def1} =$	25,59 MPa						$E_{def2} =$	61,95 MPa			
		$E_{def2}/E_{def1} =$	2,42

Požadované hodnoty /Required value : E_{def2} (Mpa) \geq 45 Mpa $E_{def2}/E_{def1} \leq$ 2,5

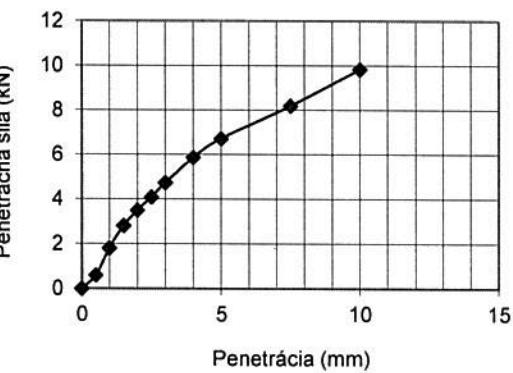
Závislosť penetrácie od penetračnej sily

Penetrácia (mm)	Štandardná sila (kN)	Zaťaženie F (kN)	Korekcia F'	IBI (%)	Hodnota zaokruhlene	Údaje o vzorke
0		0				
0,5		0,60	0			
1,0		1,81	0			
1,5		2,81	0			
2,0		3,50	0	IBI _{2,5}	IBI _{2,5}	Objemová hmotnosť suchá (kg.m ⁻³)
2,5	13,2	4,09	0	31,0	31,0	Maximálna objemová hmotnosť suchá podľa PS (kg.m ⁻³)
3,0		4,73	0			Vlhkosť vzorky (%)
4,0		5,87	0	IBI _{5,0}	IBI _{5,0}	Optimálna vlhkosť (%)
5,0	20,0	6,72	0	33,6	34,0	
7,5		8,19	0			
10,0		9,83	0			Doba od zamiešania zmesi
						80 min.

Vyhodnotenie/Evaluation: TKP MDV SR, časť 27 Zlepšovanie zemin

Dosiahnutá hodnota: IBI₃₄**Prehlásenie/Resolution:**

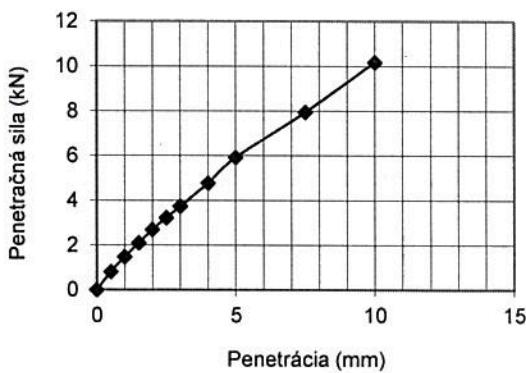
Závislosť penetrácie od penetračnej sily

Penetrácia (mm)	Štandardná sila (kN)	Zaťaženie F (kN)	Korekcia F'	IBI (%)	Hodnota zaokruhlené	Údaje o vzorke
0		0				
0,5		0,82	0			Objemová hmotnosť suchá (kg.m ⁻³)
1,0		1,49	0			1463
1,5		2,11	0			Maximálna objemová hmotnosť suchá podľa PS (kg.m ⁻³)
2,0		2,70	0	IBI _{2,5}	IBI _{2,5}	1507
2,5	13,2	3,23	0	24,5	25,0	Vlhkosť vzorky (%)
3,0		3,74	0			20,6
4,0		4,78	0	IBI _{5,0}	IBI _{5,0}	Optimálna vlhkosť (%)
5,0	20,0	5,92	0	29,6	30,0	23,2
7,5		7,95	0			
10,0		10,18	0			Doba od zamiešania zmesi
						80 min.

Vyhodnotenie/Evaluation: TKP MDV SR, časť 27 Zlepšovanie zemin

Dosiahnutá hodnota: IBI₃₀

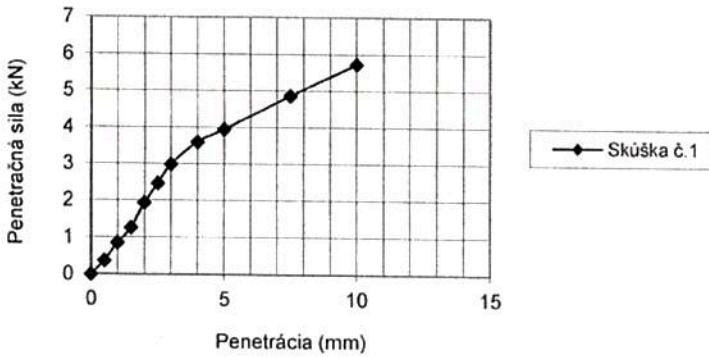
Závislosť penetrácie od penetračnej sily

Penetrácia (mm)	Štandardná sila (kN)	Zaťaženie F (kN)	Korekcia F'	IBI (%)	Hodnota zaokruhlene	Údaje o vzorke
0		0				
0,5		0,37	0			
1,0		0,85	0			
1,5		1,26	0			
2,0		1,94	0	IBI _{2,5}	IBI _{2,5}	Objemová hmotnosť suchá (kg.m ⁻³)
2,5	13,2	2,47	0	18,7	19,0	Maximálna objemová hmotnosť suchá podľa PS (kg.m ⁻³)
3,0		2,99	0			Vlhkosť vzorky (%)
4,0		3,60	0	IBI _{5,0}	IBI _{5,0}	Optimálna vlhkosť (%)
5,0	20,0	3,95	0	19,8	20,0	
7,5		4,86	0			
10,0		5,73	0			Doba od zamiešania zmesi
						90 min.

Vyhodnotenie/Evaluation: TKP MDV SR, časť 27 Zlepšovanie zemin

Dosiahnutá hodnota: IBI₂₀

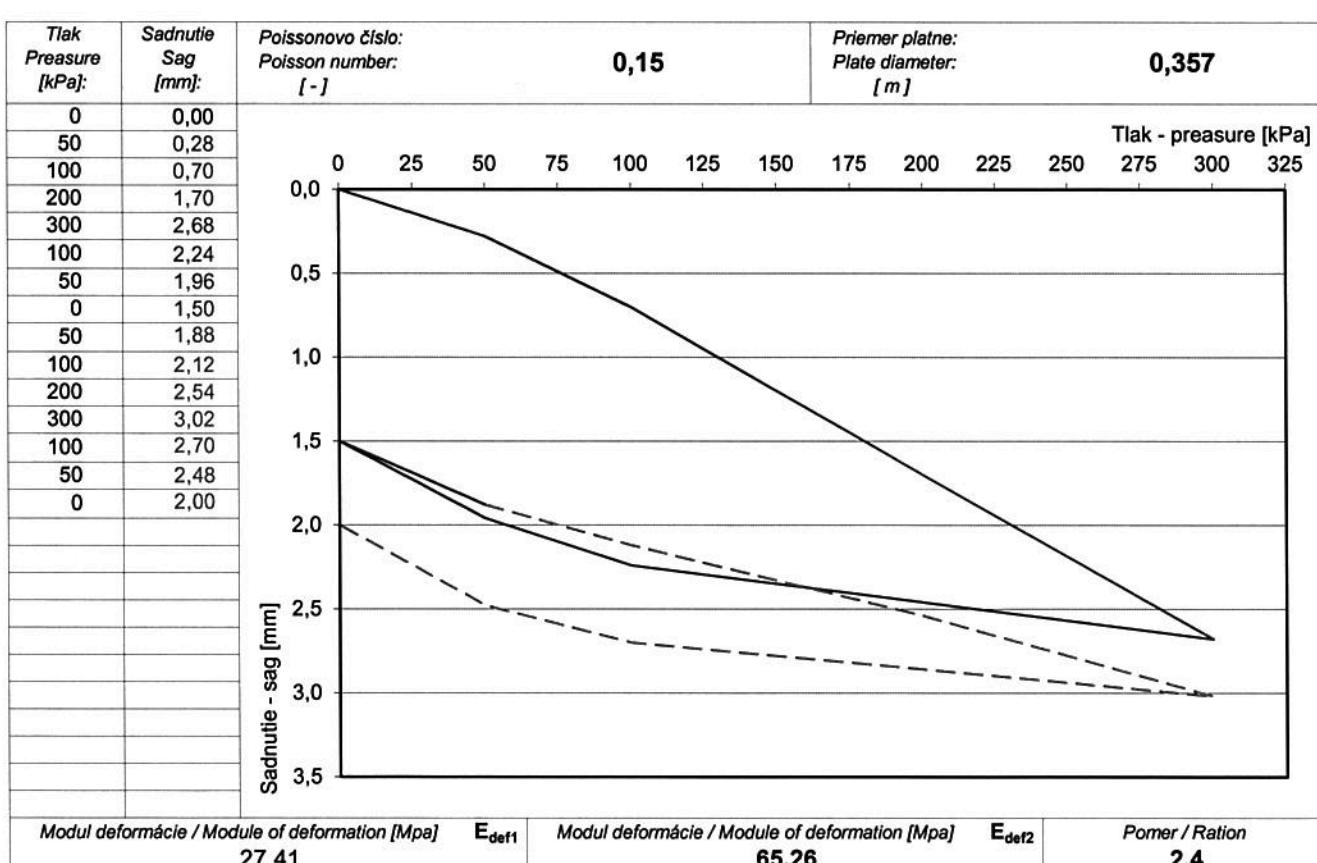
Modul deformácie / Module of deformation [Mpa]	E_{def1}	Modul deformácie / Module of deformation [Mpa]	E_{def2}	Pomer / Ration
27,41		65,26		2,4

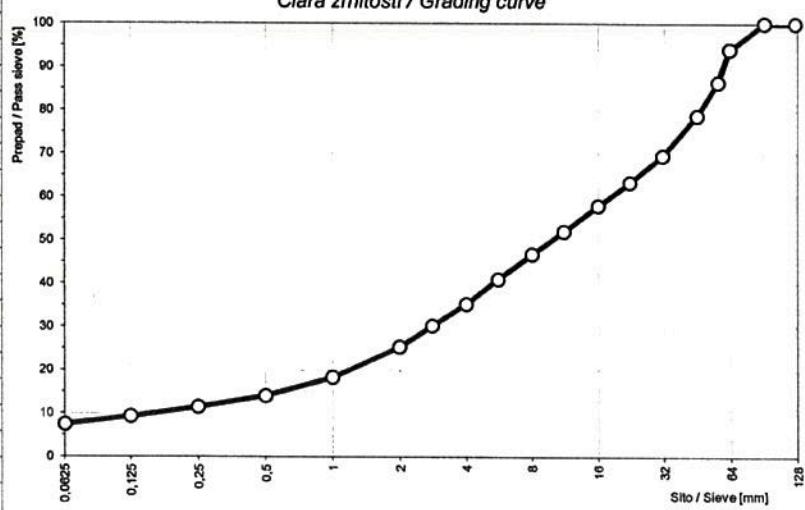
Sito / Sieve [mm]	Zvyšky / Residue [10 ⁻³ kg]		Prepad / pass s. [%]	M' [kg]	M ₁ [kg]	M ₂ [kg]	M ₁ - M ₂ [kg]
	[kg]	[%]			55,440	51,620	3,820
125		100					
90	0,0	0,0	100				
63	3329,9	6,0	94				
56			86				
45	8452,1	15,2	79				
31,5	5140,3	9,3	70				
22,4	3410,7	6,2	63				
16	3018,6	5,4	58				
11,2	3247,0	5,9	52				
8	2954,3	5,3	47				
5,6	3212,6	5,8	41				
4	3184,2	5,7	35				
2,8			30				
2	5440,1	9,8	25				
1	3930,1	7,1	18				
0,5	2354,2	4,2	14				
0,25	1420,6	2,6	11				
0,125	1203,9	2,2	9				
0,063	1055,4	1,9	7,4				
0,063P	266,0						
0,063T	3820,0	7,4	0,0				
Σ	55440,0	100,0	-

Sito / Sieve: [mm]	[-]	2D	1,4D	D	D/2	d	d/2	f
125	100	90	63	31,5	-	-	-	0,063
90	100	100	94	70	-	-	-	7,4
63		G _A 85		-				f _g

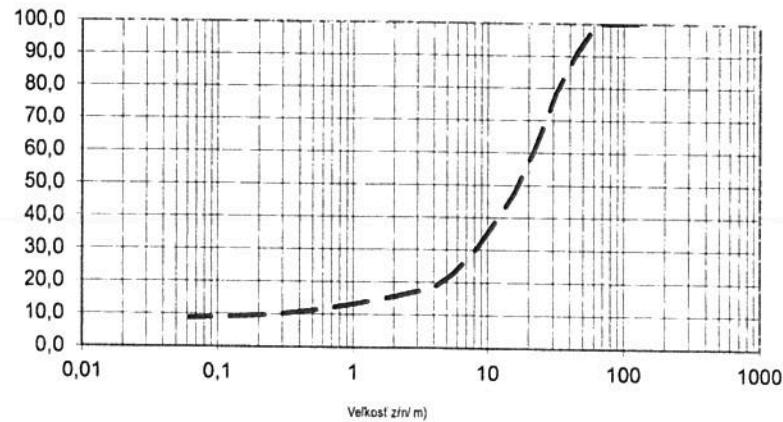
Čiara zrnitosti

veľkosť sítia (mm) základný súbor + súbor 1	hmotnosť zostatku (kg)	podiel zostatkov Mx (%)	celkový podiel prepadov (%)	
0,0	0,0	100,0		
125	0,000	0,0	100,0	
90	0,000	0,0	100	
D 63	0,000	0,0	100	
45	4,281	9,1	91	
31,5	5,928	12,6	78	
22,4	7,864	16,7	62	
16	6,392	13,6	48	
11,2	4,615	9,8	38	
8	4,105	8,7	30	
5,6	3,208	6,8	23	
4	2,017	4,3	18	
2	1,386	2,9	16	
1	1,114	2,4	13	
0,5	0,934	2,0	11	
0,25	0,675	1,4	10	
0,125	0,283	0,6	9	
0,063	0,176	0,4	8,8	
Dno	0,0010	0,024	0,1	
Hmotnosť vz. M2	43,002	91,3		
pod sítom 0,063	4,103	8,7		
hmot. vz. M1	47,105	100,0		
Hmotnosť vz. M2	43,057

Podiel jemných zrn pod sítom < 0,063 mm	f = 8,8 %
Platnosť výsledkov:	0,1 < 1 %

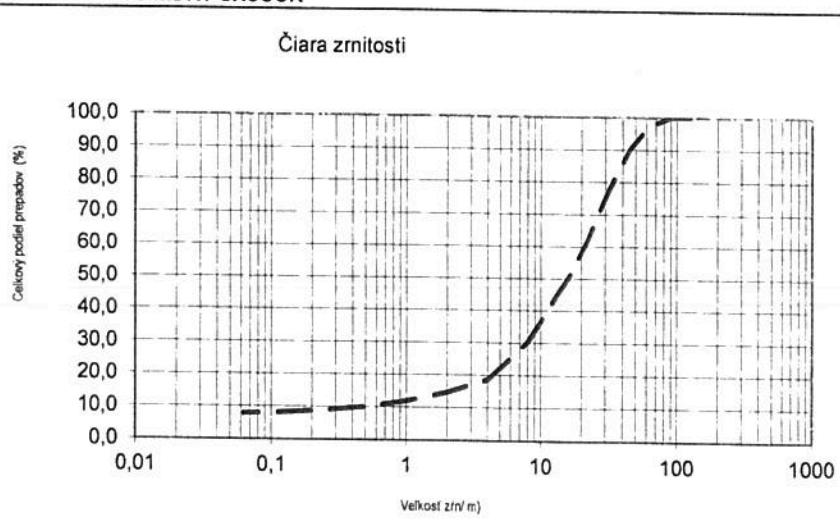
veľkosť sítia (mm) základný súbor + súbor 1	hmotnosť zostatku (kg)	podiel zostatkov Mx (%)	celkový podiel prepádov (%)
	0,0	0,0	100,0
125	0,000	0,0	100,0
90	0,000	0,0	100
D 63	1,209	2,6	97
45	3,427	7,4	90
31,5	6,008	12,9	77
22,4	6,934	14,9	62
16	5,641	12,1	50
11,2	4,735	10,2	40
8	4,468	9,6	30
5,6	2,944	6,3	24
4	2,517	5,4	19
2	1,836	3,9	15
1	1,304	2,8	12
0,5	0,875	1,9	10
0,25	0,452	1,0	9
0,125	0,371	0,8	8
0,063	0,208	0,4	7,8
Dno	0,0010	0,033	0,1
Hmotnosť vz. M2	42,962	92,3	
pod sítom 0,063	3,588	7,7	
hmotn. vz. M1	46,550	100,0	
Hmotnosť vz. M2	42,985

Podiel jemných zrn pod sítom < 0,063 mm	f = 7,8 %
Platnosť výsledkov:	0,1 < 1 %

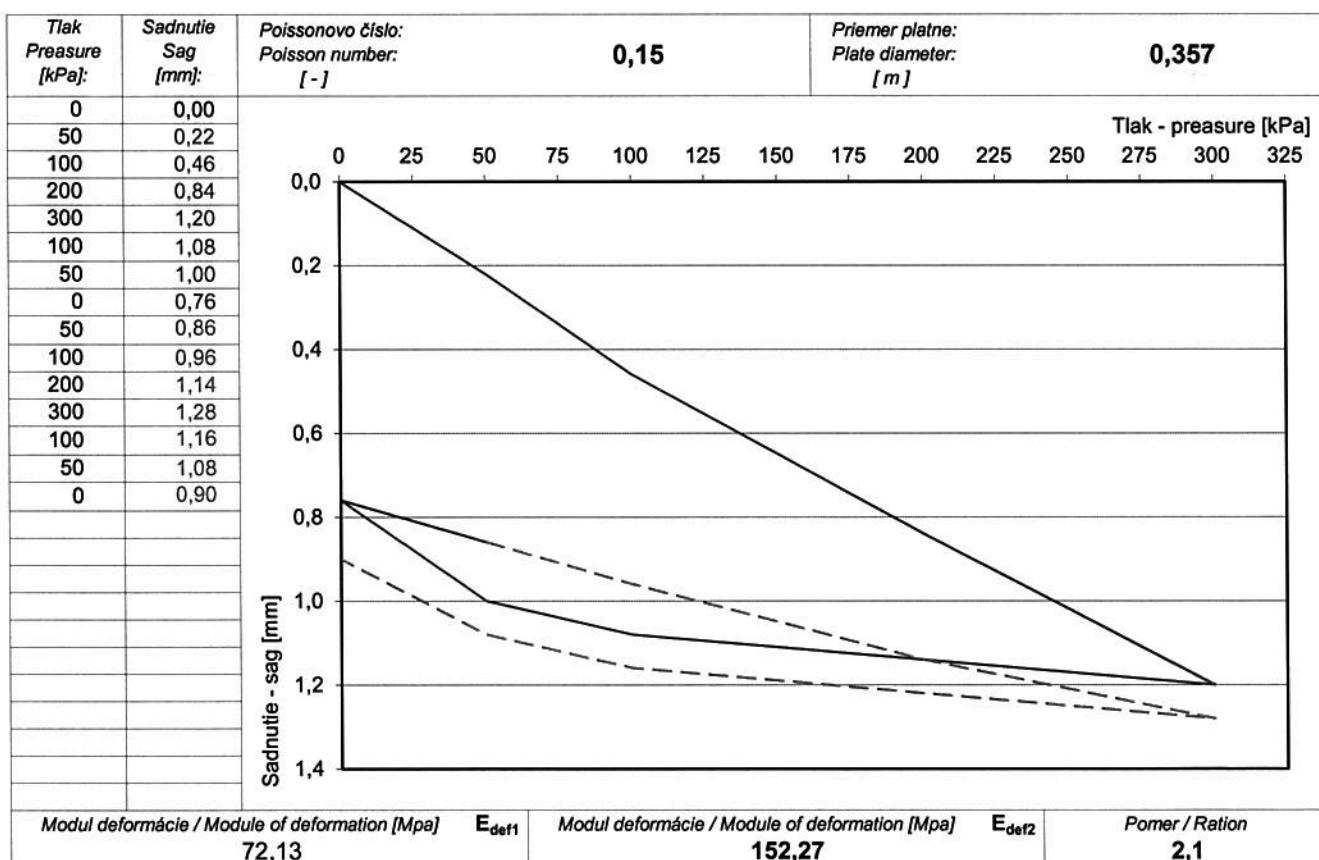
Modul deformácie / Module of deformation [Mpa] E_{def1} 72,13 Modul deformácie / Module of deformation [Mpa] E_{def2} 152,27 Pomer / Ration 2,1

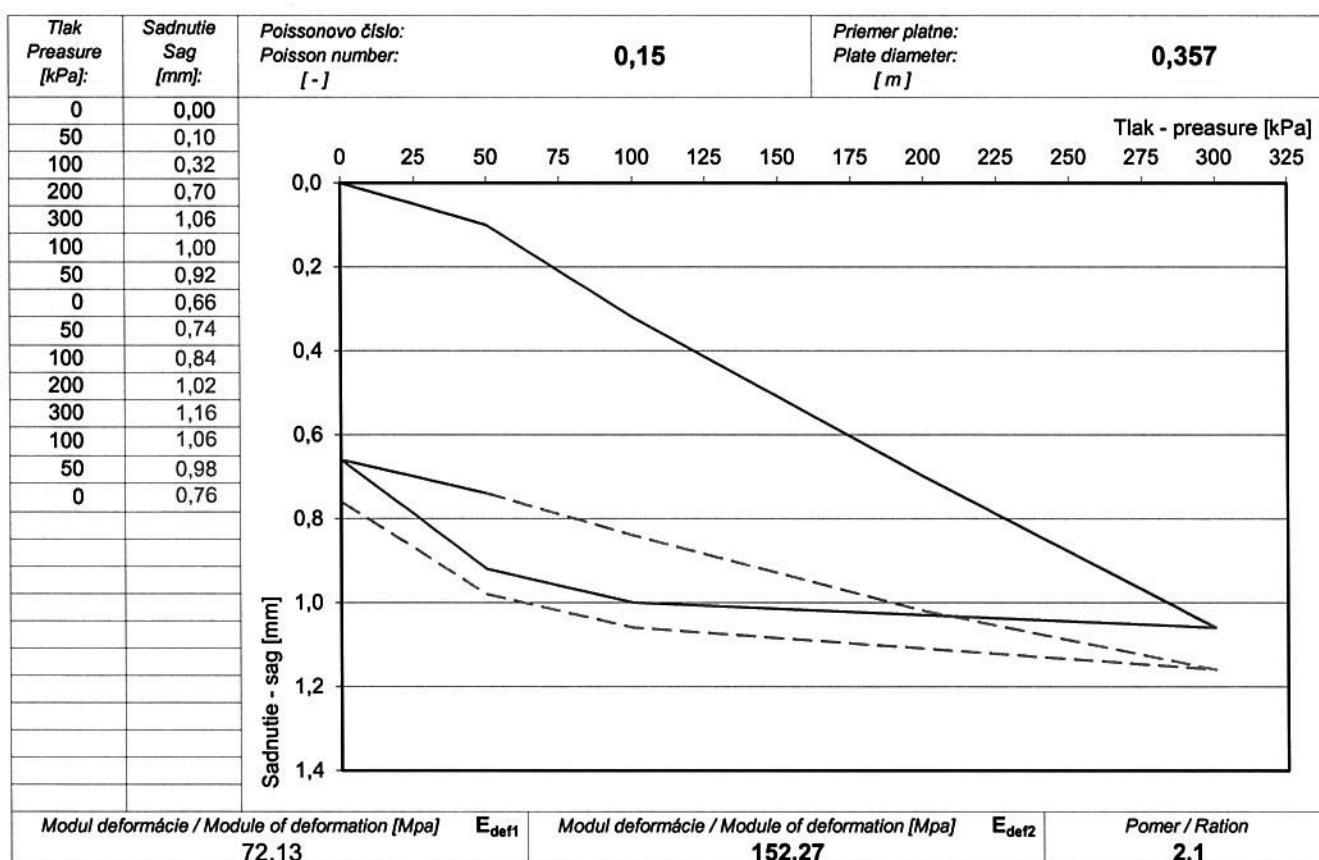
Modul deformácie / Module of deformation [Mpa] E_{def1} Modul deformácie / Module of deformation [Mpa] E_{def2} Pomer / Ration
 72,13 152,27 2,1

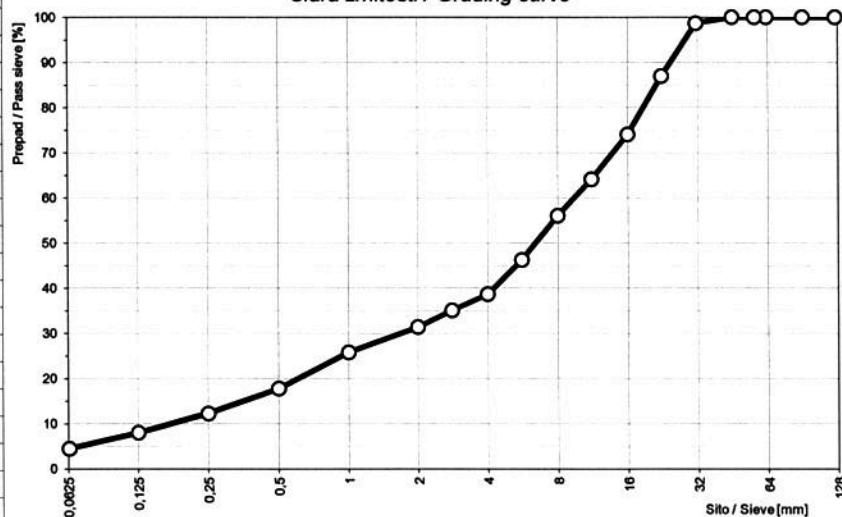
Sito / Sieve [mm]	Zvyšky / Residue [10 ⁻³ kg]		Prepad / pass s. [%]	M' [kg]	M ₁ [kg]	M ₂ [kg]	M ₁ - M ₂ [kg]
	[kg]	[%]					
125			100				
90			100				
63			100				
56			100				
45	0,0	0,0	100				
31,5	186,2	1,3	99				
22,4	1648,7	11,7	87				
16	1822,6	12,9	74				
11,2	1388,3	9,8	64				
8	1156,1	8,2	56				
5,6	1371,5	9,7	46				
4	1073,3	7,6	39				
2,8			35				
2	1030,8	7,3	31				
1	794,9	5,6	26				
0,5	1125,9	8,0	18				
0,25	776,8	5,5	12				
0,125	613,1	4,3	8				
0,063	481,8	3,4	4,5				
0,063P	50,0		0,0				
0,063T	592,0						
Σ	14112,0	100,0	-

Sito / Sieve: [-] [mm]	STN EN 13242						
	2D	1,4D	D	D/2	d	d/2	f
63	45	31,5	16	-	-	-	0,063
100	100	99	74	-	-	-	4,5

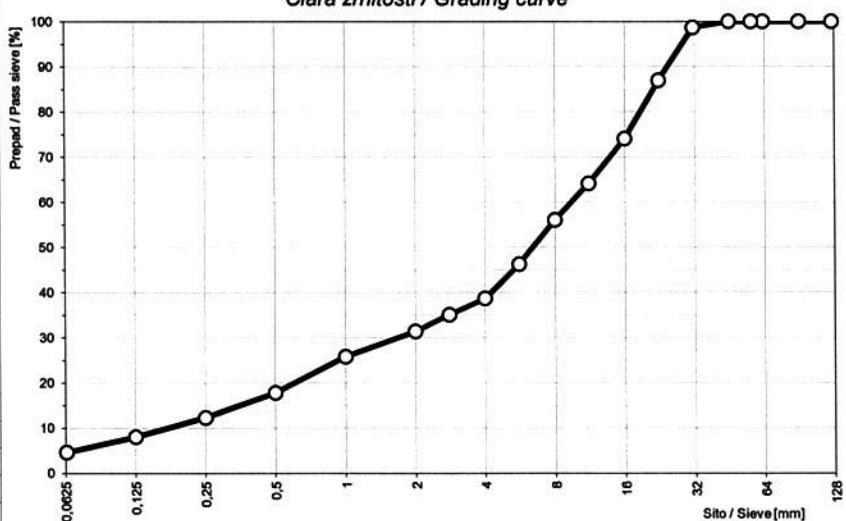
Sito / Sieve [mm]	Zvyšky / Residue [10 ⁻³ kg]	Prepad / pass s. [%]	M' [kg]				M ₁ [kg]				M ₂ [kg]				M ₁ - M ₂ [kg]			
			15,197				14,560				0,637							
125		100																
90		100																
63		100																
56		100																
45	0,0	0,0	100															
31,5	200,6	1,3	99															
22,4	1774,9	11,7	87															
16	1962,8	12,9	74															
11,2	1495,1	9,8	64															
8	1244,5	8,2	56															
5,6	1476,5	9,7	46															
4	1155,3	7,6	39															
2,8		35																
2	1109,5	7,3	31															
1	856,1	5,6	26															
0,5	1211,9	8,0	18															
0,25	836,6	5,5	12															
0,125	659,7	4,3	8															
0,063	518,9	3,4	4,6															
0,063P	57,6	4,6	0,0															
0,063T	637,0																	
Σ	15197,0	100,0	-

Kategórie podľa /Category according to:		STN EN 13242						
Sito / Sieve:	[-]	2D	1,4D	D	D/2	d	d/2	f
	[mm]	63	45	31,5	16	-	-	0,063
Hmot. podiel prepadu / mass ratio pass sieve:	[%]	100	100	99	74	-	-	4,6
Dosiahnuté kategórie / Achieved categories		G _A 85			-			f ₅

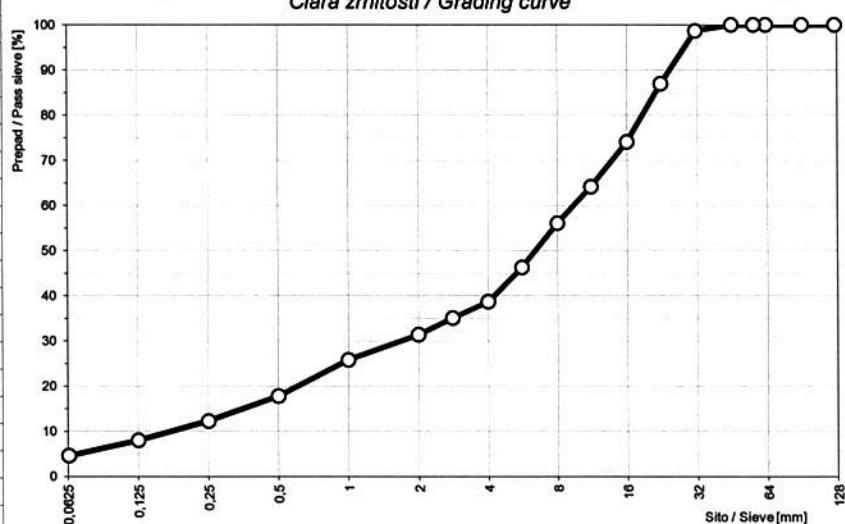
Sito / Sieve [mm]	Zvyšky / Residue [10 ⁻³ kg]	Prepad / pass s. [%]	
125		100	
90		100	
63		100	
56		100	
45	0,0	0,0	100
31,5	179,1	1,3	99
22,4	1584,5	11,7	87
16	1752,5	12,9	74
11,2	1334,9	9,8	64
8	1111,4	8,2	56
5,6	1318,5	9,7	46
4	1031,3	7,6	39
2,8			35
2	990,9	7,3	31
1	764,9	5,6	26
0,5	1082,3	8,0	18
0,25	747,0	5,5	12
0,125	588,7	4,3	8
0,063	463,8	3,4	4,6
0,063P	50,2		
0,063T	569,0	4,6	0,0
Σ	13569,0	100,0	-

Sito / Sieve: [-]	[mm]	STN EN 13242						
		2D	1,4D	D	D/2	d	d/2	f
Hmot. podiel prepadu / mass ratio pass sieve: [%]		63	45	31,5	16	-	-	0,063
Dosiahnuté kategórie / Achieved categories		100	100	99	74	-	-	4,6

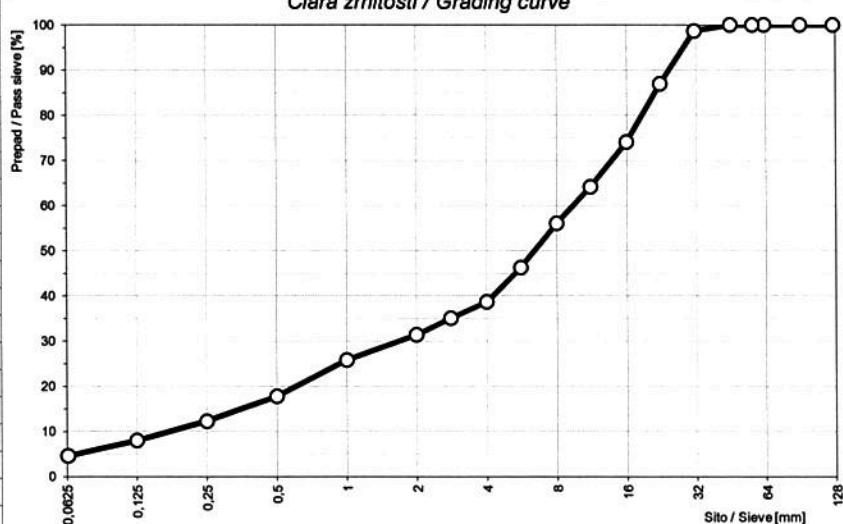
Protokol / Protocol: SPB/2018/1524a

Zrnitost' kameniva / Mineral grading

Sito / Sieve [mm]	Zvyšky / Residue [10 ⁻³ kg]		Prepad / pass s. [%]	M' [kg]	M ₁ [kg]	M ₂ [kg]	M ₁ - M ₂ [kg]
	[kg]	[%]					
125			100				
90			100				
63			100				
56			100				
45	0,0	0,0	100				
31,5	193,4	1,3	99				
22,4	1711,8	11,7	87				
16	1892,7	12,9	74				
11,2	1441,7	9,8	64				
8	1199,8	8,2	56				
5,6	1423,5	9,7	46				
4	1114,3	7,6	39				
2,8			35				
2	1069,6	7,3	31				
1	826,0	5,6	26				
0,5	1168,4	8,0	18				
0,25	806,8	5,5	12				
0,125	636,3	4,3	8				
0,063	500,9	3,4	4,6				
0,063P	54,8						
0,063T	614,0	4,6	0,0				
Σ	14654,0	100,0	-

Sito / Sieve: [-] [mm]	STN EN 13242						
	2D	1,4D	D	D/2	d	d/2	f
63	45	31,5	16	-	-	-	0,063
100	100	99	74	-	-	-	4,6

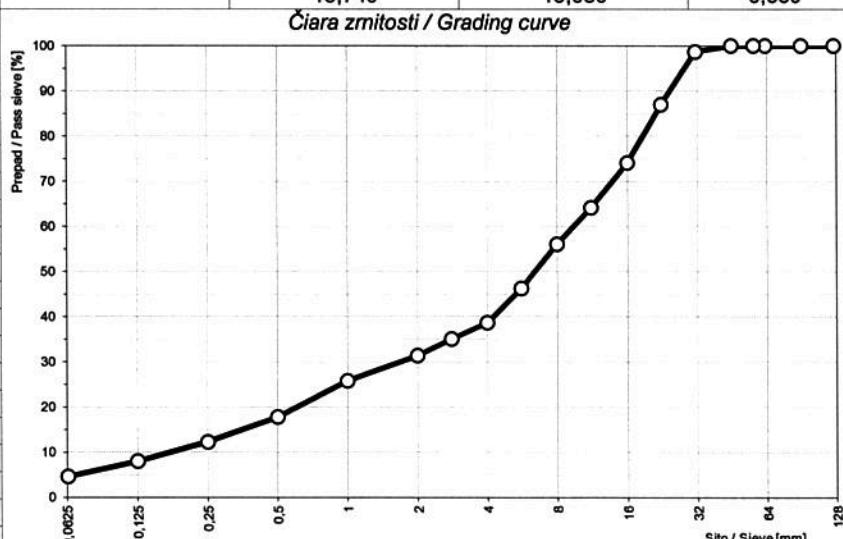
Sito / Sieve [mm]	Zvyšky / Residue [10 ⁻³ kg]		Prepad / pass s. [%]	M' [kg]	M ₁ [kg]	M ₂ [kg]	M ₁ - M ₂ [kg]
	[kg]	[%]			15,740		
125			100				
90			100				
63			100				
56			100				
45	0,0	0,0	100				
31,5	207,7	1,3	99				
22,4	1838,1	11,7	87				
16	2032,9	12,9	74				
11,2	1548,5	9,8	64				
8	1289,2	8,2	56				
5,6	1529,5	9,7	46				
4	1196,2	7,6	39				
2,8			35				
2	1149,5	7,3	31				
1	887,1	5,6	26				
0,5	1255,5	8,0	18				
0,25	866,5	5,5	12				
0,125	683,0	4,3	8				
0,063	537,9	3,4	4,6				
0,063P	58,4	4,6	0,0				
0,063T	660,0						
Σ	15740,0	100,0	-

Kategórie podľa /Category according to:		STN EN 13242						
Sito / Sieve:	[-] [mm]	2D	1,4D	D	D/2	d	d/2	f
Hmot. podiel prepadu / mass ratio pass sieve:	[%]	63	45	31,5	16	-	-	0,063
Dosiahnuté kategórie / Achieved categories		100	100	99	74	-	-	4,6
		G_A 85		-		f₅

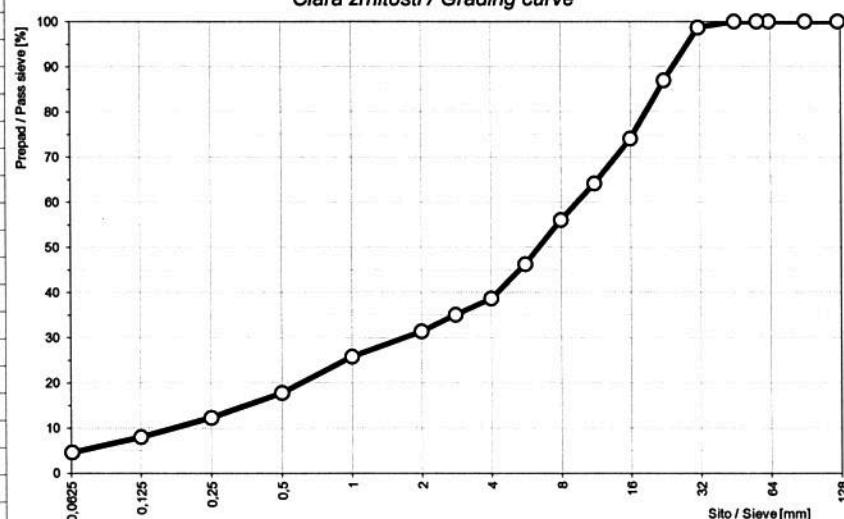
Sito / Sieve [mm]	Zvyšky / Residue [10 ⁻³ kg]		Prepad / pass s. [%]	M' [kg]	M ₁ [kg]	M ₂ [kg]	M ₁ - M ₂ [kg]
	[kg]	[%]					
125			100				
90			100				
63			100				
56			100				
45	0,0	0,0	100				
31,5	222,1	1,3	99				
22,4	1965,4	11,7	87				
16	2173,0	12,9	74				
11,2	1655,3	9,8	64				
8	1377,5	8,2	56				
5,6	1634,5	9,7	46				
4	1279,3	7,6	39				
2,8			35				
2	1228,2	7,3	31				
1	948,3	5,6	26				
0,5	1341,5	8,0	18				
0,25	926,3	5,5	12				
0,125	730,6	4,3	8				
0,063	575,0	3,4	4,6				
0,063P	63,0		0,0				
0,063T	705,0						
Σ	16825,0	100,0	-

Sito / Sieve: [-] [mm]	STN EN 13242						
	2D	1,4D	D	D/2	d	d/2	f
63	45	31,5	16	-	-	-	0,063
100	100	99	74	-	-	-	4,6

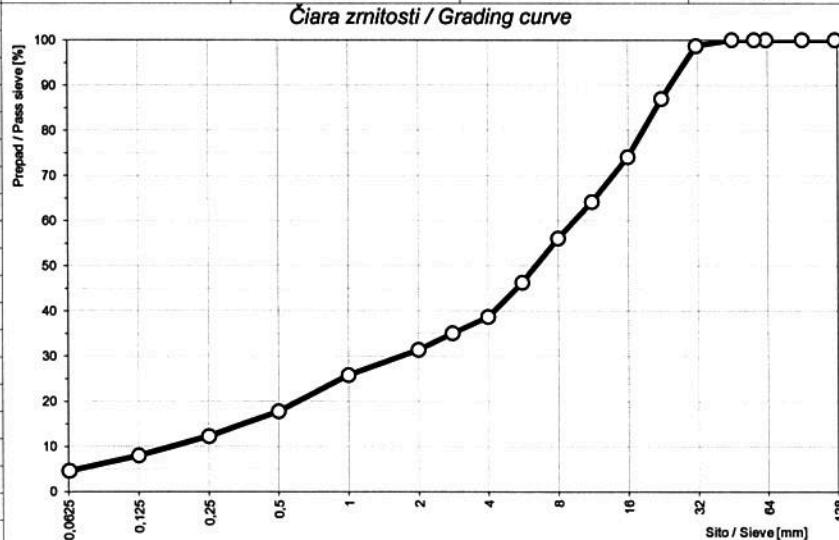
Záznamový lis č.: SPB/2018/1527 Metóda: mokrý rozbor Koniec skúšky (dátum-čas): 16.05.2018
 Records note nr.: Method: wet analysis Test ending (date-time): 17.05.2018

Sito / Sieve [mm]	Zvyšky / Residue [10 ⁻³ kg]	Prepad / pass s. [%]	M' [kg]				M ₁ [kg]	M ₂ [kg]	M ₁ - M ₂ [kg]
				17,911		17,160			
125		100							
90		100							
63		100							
56		100							
45	0,0	0,0	100						
31,5	236,4	1,3	99						
22,4	2091,7	11,7	87						
16	2313,3	12,9	74						
11,2	1762,0	9,8	64						
8	1466,9	8,2	56						
5,6	1740,5	9,7	46						
4	1361,3	7,6	39						
2,8		35							
2	1307,9	7,3	31						
1	1009,5	5,6	26						
0,5	1428,6	8,0	18						
0,25	986,0	5,5	12						
0,125	777,2	4,3	8						
0,063	611,0	3,4	4,6						
0,063P	67,7								
0,063T	751,0	4,6	0,0						
Σ	17911,0	100,0	-

Sito / Sieve: [-] [mm]	STN EN 13242						
	2D	1,4D	D	D/2	d	d/2	f
63	45	31,5	16	-	-	-	0,063
100	100	99	74	-	-	-	4,6

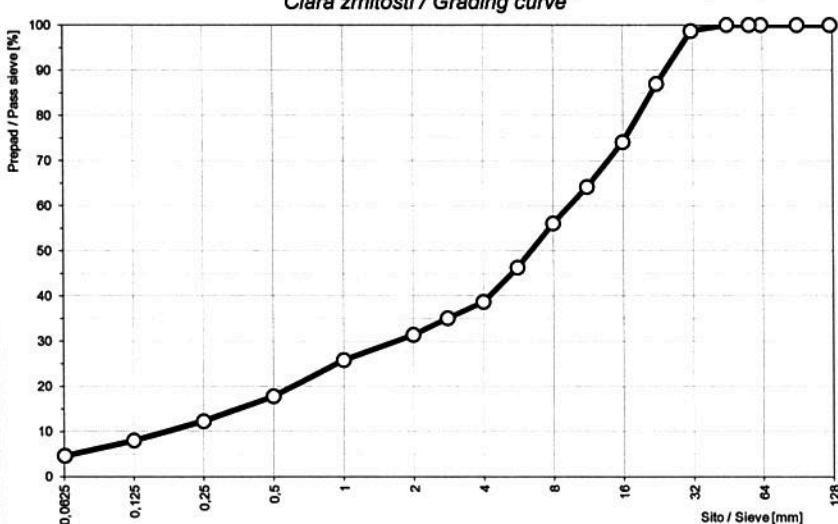
Záznamový lis č.: SPB/2018/1528 Metóda: mokrý rozbor (wet analysis) Začiatok skúšky (dátum-čas): 25.05.2018
 Records note nr.: Koniec skúšky (dátum-čas): 26.05.2018

Sito / Sieve [mm]	Zvyšky / Residue [10 ⁻³ kg]		Prepad / pass s. [%]	M' [kg]	M ₁ [kg]	M ₂ [kg]	M ₁ - M ₂ [kg]
	[kg]	[%]			18,996		
125			100				
90			100				
63			100				
56			100				
45	0,0	0,0	100				
31,5	250,7	1,3	99				
22,4	2219,0	11,7	87				
16	2453,5	12,9	74				
11,2	1868,8	9,8	64				
8	1555,3	8,2	56				
5,6	1845,4	9,7	46				
4	1444,4	7,6	39				
2,8			35				
2	1386,6	7,3	31				
1	1070,7	5,6	26				
0,5	1514,6	8,0	18				
0,25	1045,8	5,5	12				
0,125	824,8	4,3	8				
0,063	649,1	3,4	4,6				
0,063P	71,3		4,6				
0,063T	796,0		0,0				
Σ	18996,0	100,0	-

Sito / Sieve: [-] [mm]	STN EN 13242						
	2D	1,4D	D	D/2	d	d/2	f
63	45	31,5	16	-	-	-	0,063
100	100	99	74	-	-	-	4,6

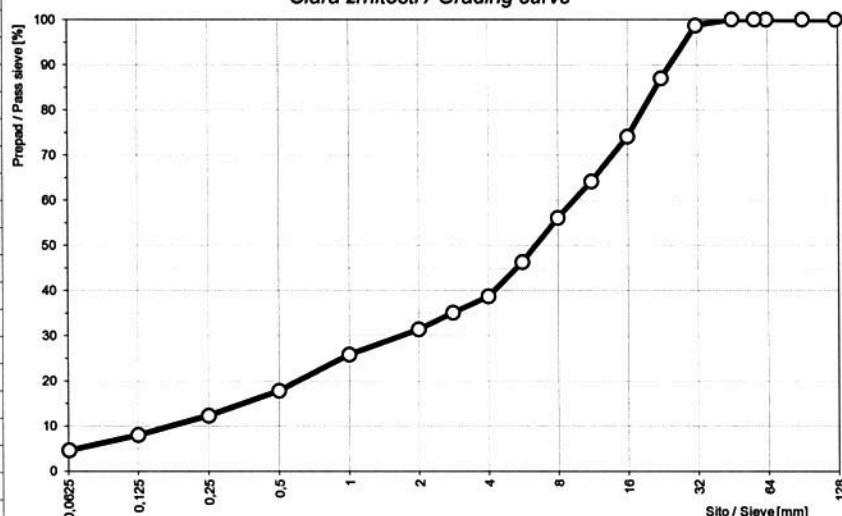
Sito / Sieve [mm]	Zvyšky / Residue [10 ⁻³ kg]	Prepad / pass s. [%]	M' [kg]			
			M ₁ [kg]	M ₂ [kg]	M ₁ - M ₂ [kg]	
125		100	20,082	19,240	0,842	
90		100				
63		100				
56		100				
45	0,0	0,0				
31,5	265,0	1,3	99			
22,4	2345,3	11,7	87			
16	2593,7	12,9	74			
11,2	1975,6	9,8	64			
8	1644,7	8,2	56			
5,6	1951,4	9,7	46			
4	1526,3	7,6	39			
2,8			35			
2	1466,5	7,3	31			
1	1131,7	5,6	26			
0,5	1601,8	8,0	18			
0,25	1105,5	5,5	12			
0,125	871,4	4,3	8			
0,063	686,2	3,4	4,6			
0,063P	74,9	4,6	0,0			
0,063T	842,0					
Σ	20082,0	100,0	-

Sito / Sieve: [-] [mm]	STN EN 13242						
	2D	1,4D	D	D/2	d	d/2	f
63	45	31,5	16	-	-	-	0,063
100	100	99	74	-	-	-	4,6

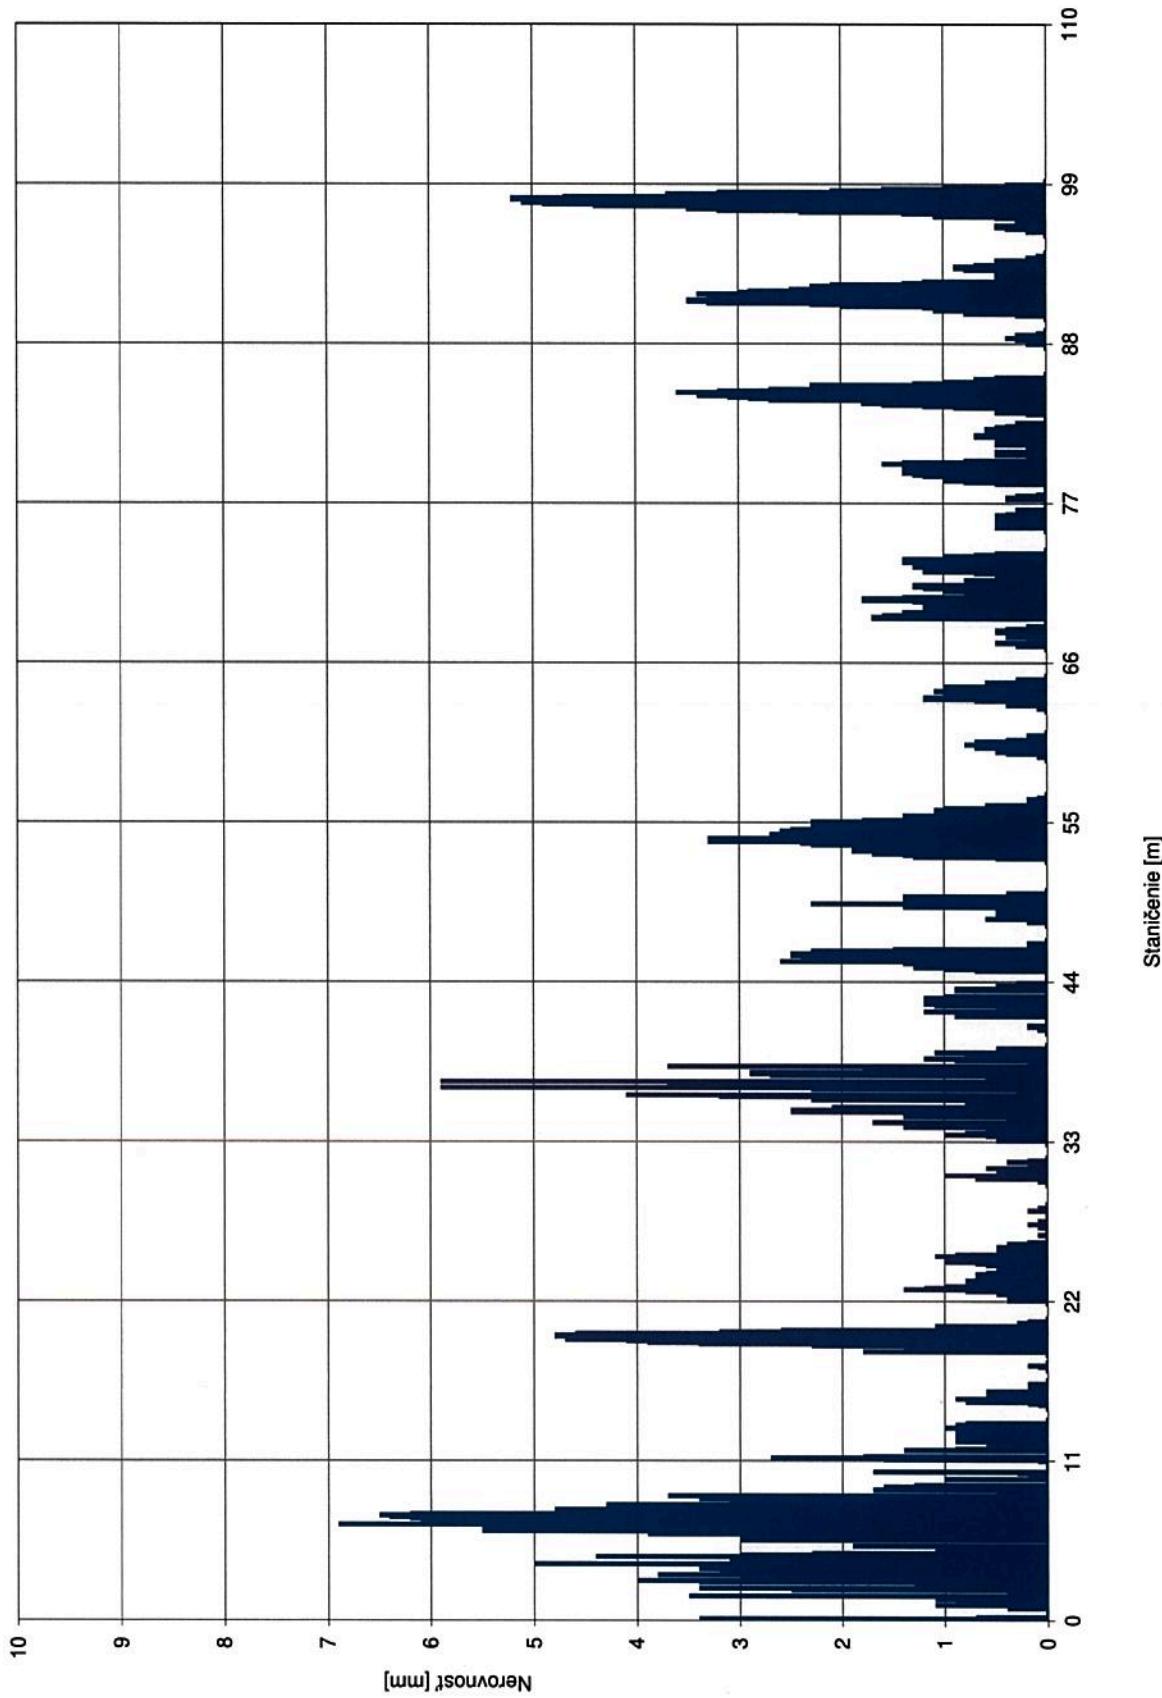
Strana: 1

Meranie pozdĺžnych nerovností planografiom

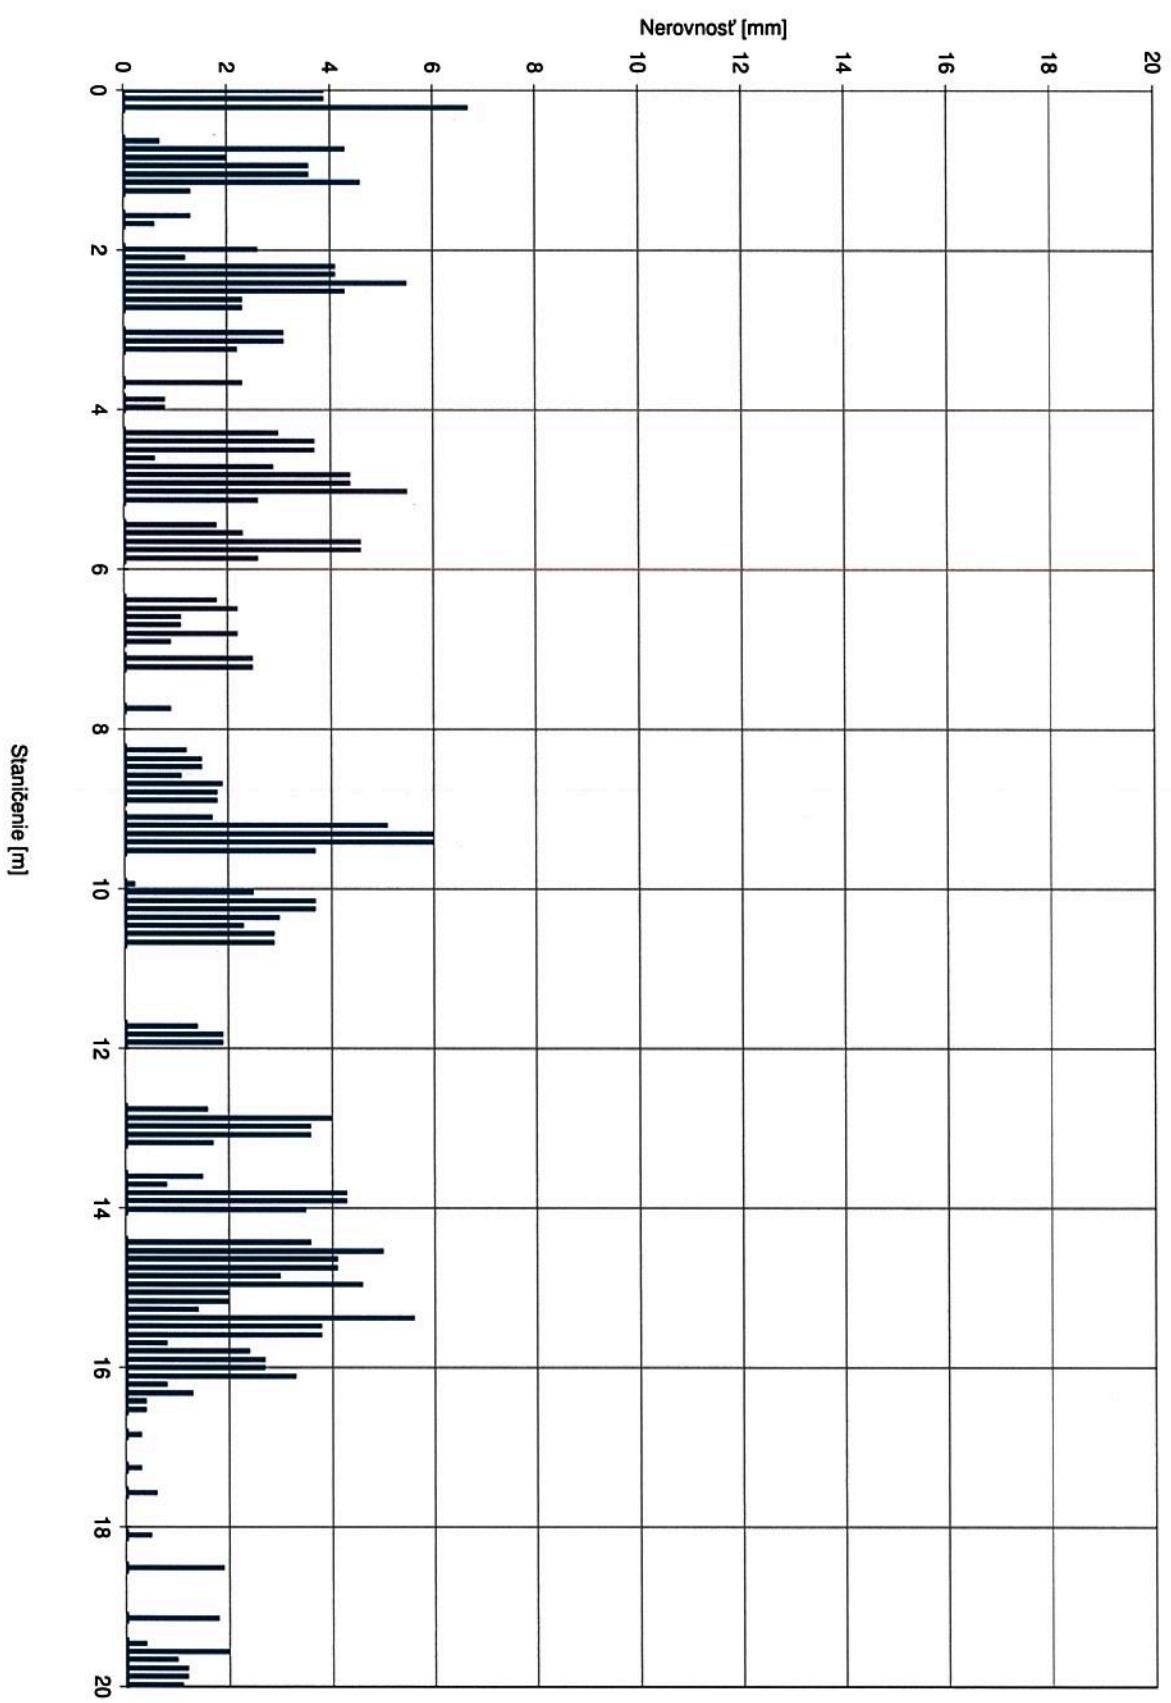
Číslo skúšky: 18
Dátum : 11.6.2018

Meranie pozdĺžnych nerovností planografom
