| <b>Auftragsname:</b> | Kamerová prehliadka Stoky P1-1 |

| <b>Úsek</b> | <b>úsek ŠP1-ŠP2</b> |

### Inspekce 17.04.2018

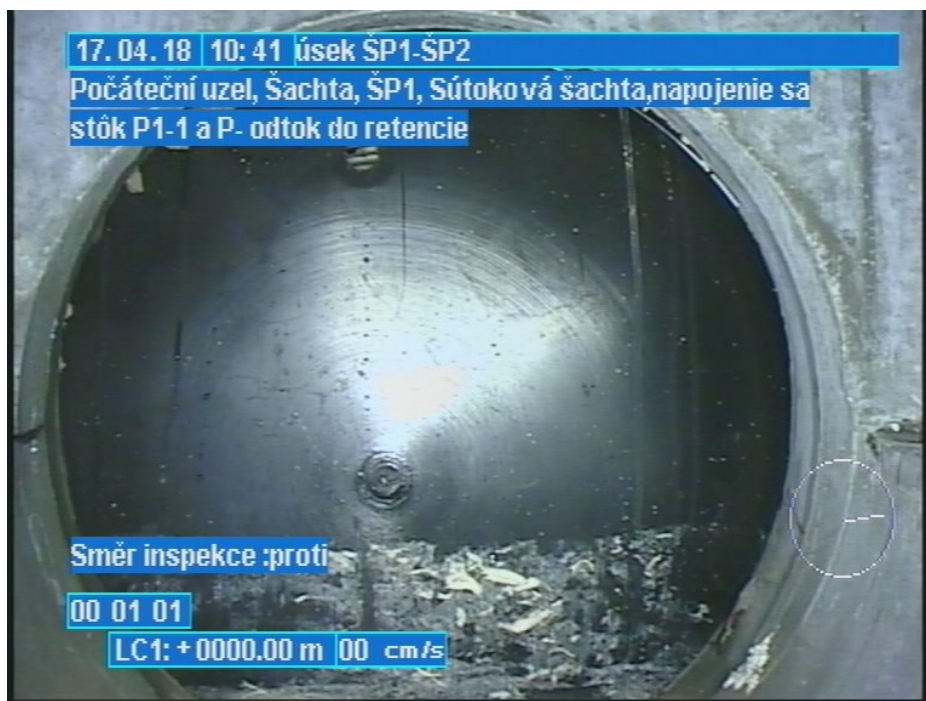
**Foto**                      **001**  
**Video**                      00:01:01  
**Vzdál. proti směru t**        0,00 m  
**Stav**                        BCD.A  
**Pozice**  
**Nosič dat**                      DVD\_058

Počáteční uzel, Šachta, ŠP1,  
 Sútoková šachta, napojenie sa stôk  
 P1-1 a P- odtok do retencie

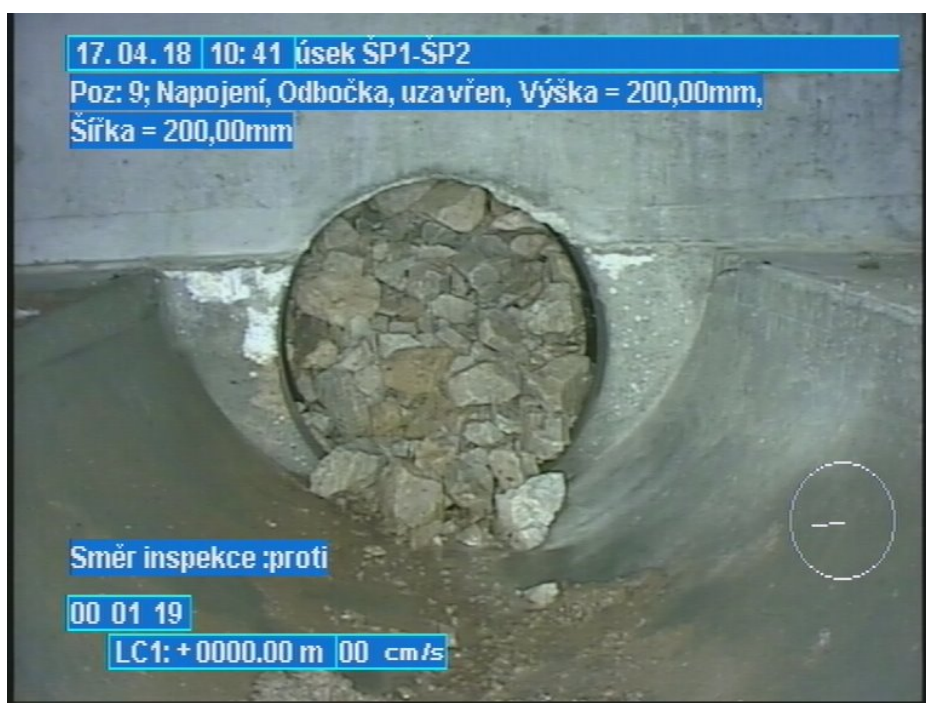
**Foto**                      **002**  
**Video**                      00:01:19  
**Vzdál. proti směru t**        0,00 m  
**Stav**                        BCA.A.B  
**Pozice**                      9  
**Nosič dat**                      DVD\_058

Poz: 9; Napojení, Odbočka, uzavřen,  
 Výška = 200mm, Šířka = 200mm

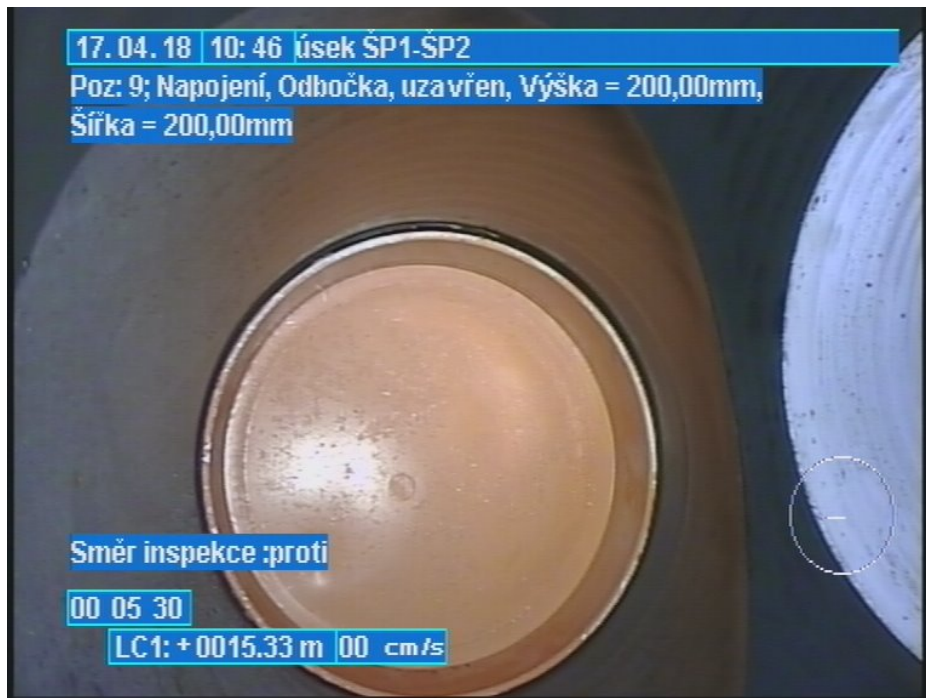
**Foto**                      **003**  
**Video**                      00:05:30  
**Vzdál. proti směru t**    15,30 m  
**Stav**                      BCA.A.B  
**Pozice**                      9  
**Nosič dat**                DVD\_058

Poz: 9; Napojení, Odbočka, uzavřen,  
 Výška = 200mm, Šířka = 200mm

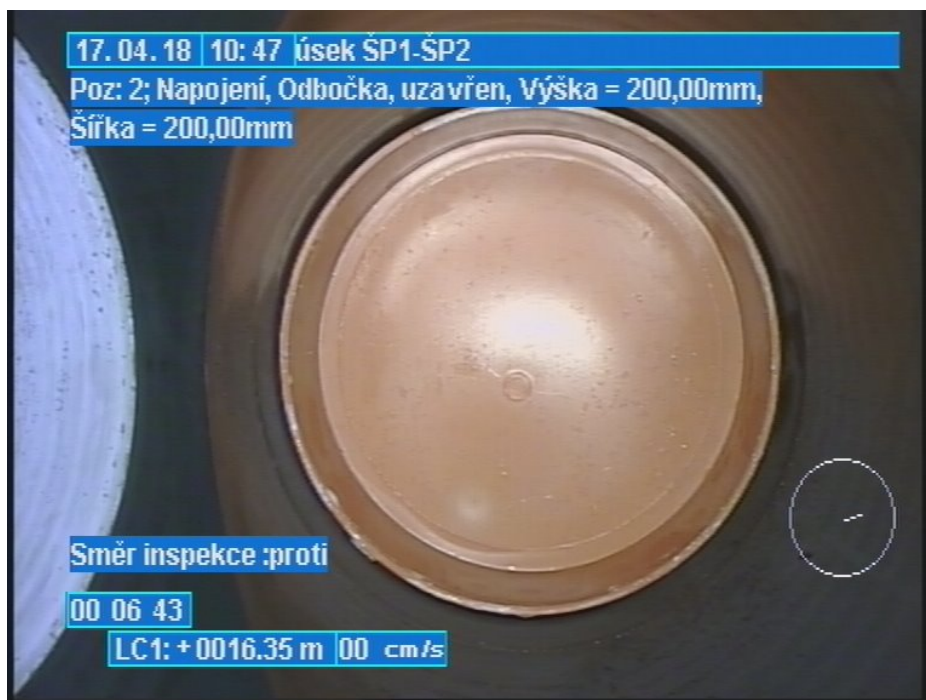
**Foto**                      **004**  
**Video**                      00:06:43  
**Vzdál. proti směru t**    16,30 m  
**Stav**                      BCA.A.B  
**Pozice**                      2  
**Nosič dat**                DVD\_058

Poz: 2; Napojení, Odbočka, uzavřen,  
 Výška = 200mm, Šířka = 200mm

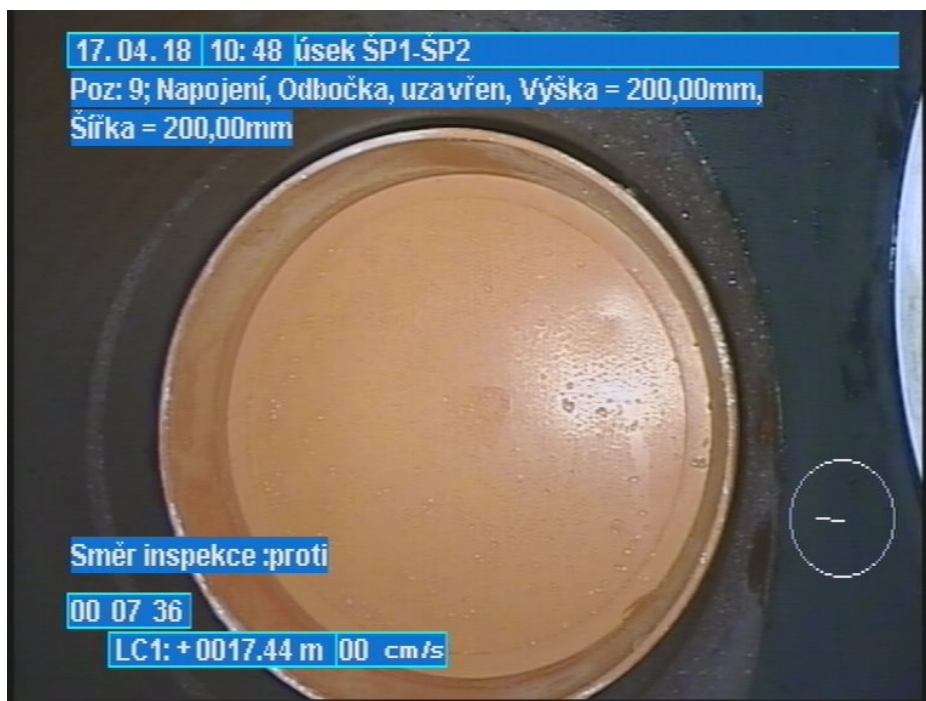
### Foto 005

Poz: 9; Napojení, Odbočka, uzavřen,  
 Výška = 200mm, Šířka = 200mm

**Video**                      00:07:36  
**Vzdál. proti směru t**    17,40 m  
**Stav**                        BCA.A.B  
**Pozice**                      9  
**Nosič dat**                DVD\_058

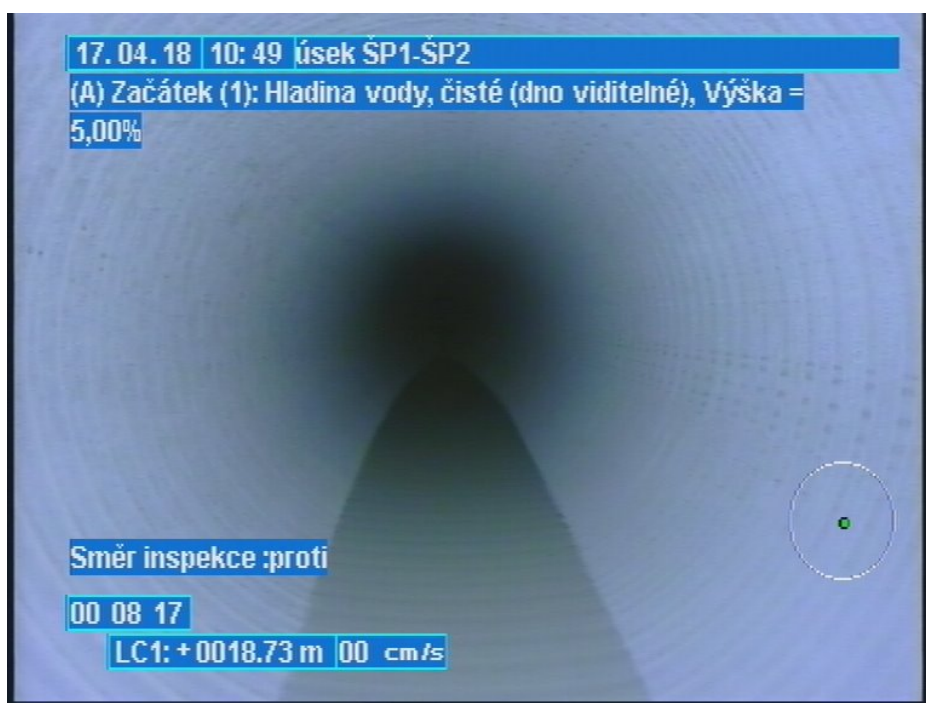
### Foto 006

Začátek (1): Hladina vody, čisté (dno viditelné), Výška = 5%

**Video**                      00:08:17  
**Vzdál. proti směru t**    18,70 m  
**Stav**                        BDD.A  
**Pozice**                      9  
**Nosič dat**                DVD\_058

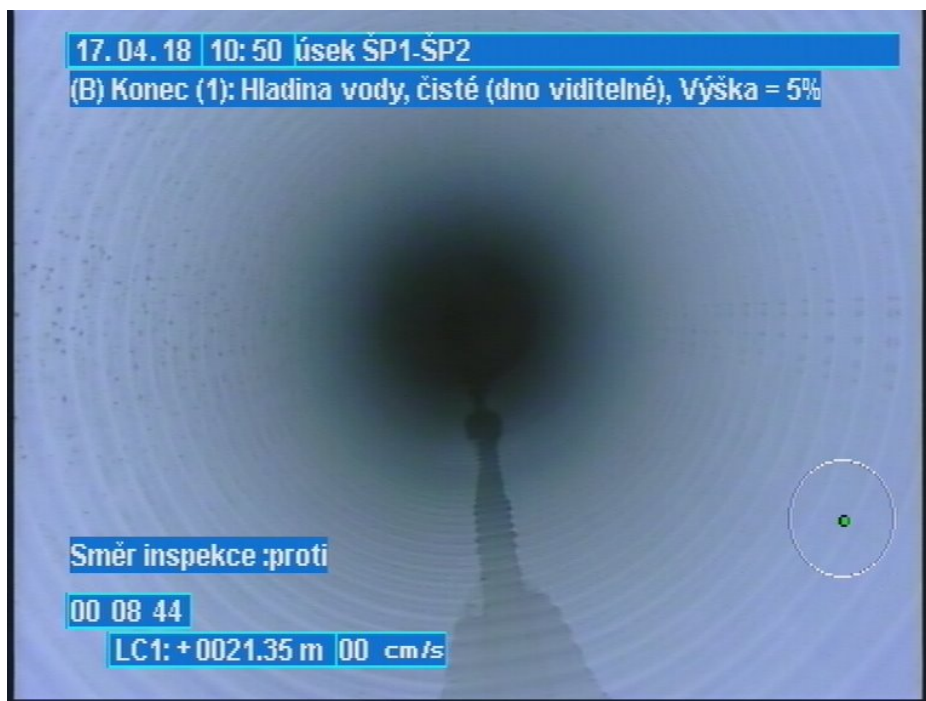
**Foto**                      **007**  
**Video**                      00:08:44  
**Vzdál. proti směru t**      21,30 m  
**Stav**                      BDD.A  
**Pozice**  
**Nosič dat**                  DVD\_058

Konec (1): Hladina vody, čisté (dno viditelné), Výška = 5%

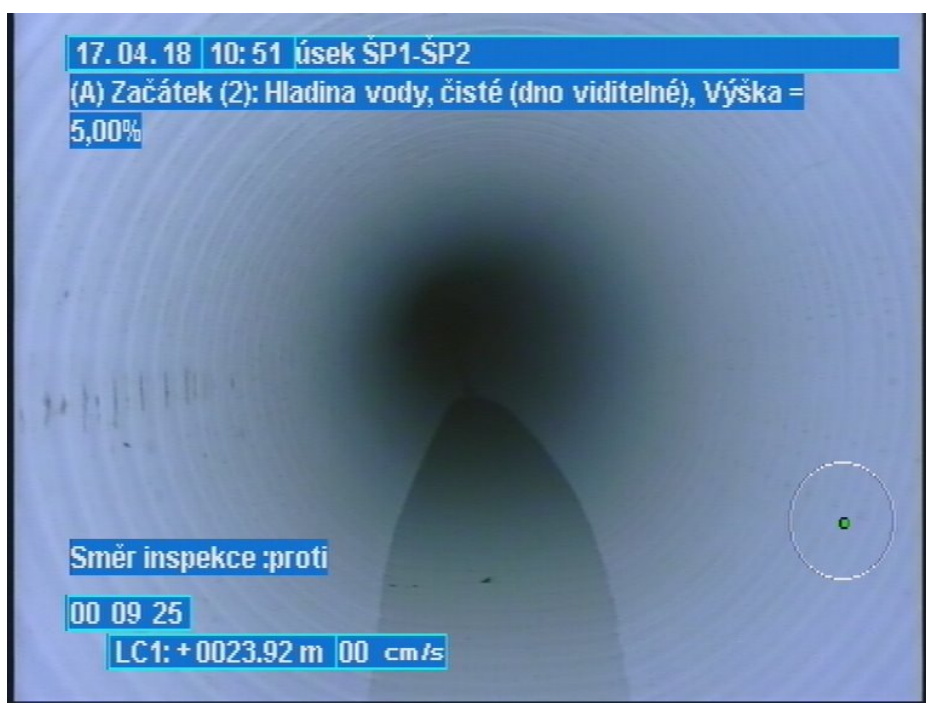
**Foto**                      **008**  
**Video**                      00:09:25  
**Vzdál. proti směru t**      23,90 m  
**Stav**                      BDD.A  
**Pozice**  
**Nosič dat**                  DVD\_058

Začátek (2): Hladina vody, čisté (dno viditelné), Výška = 5%

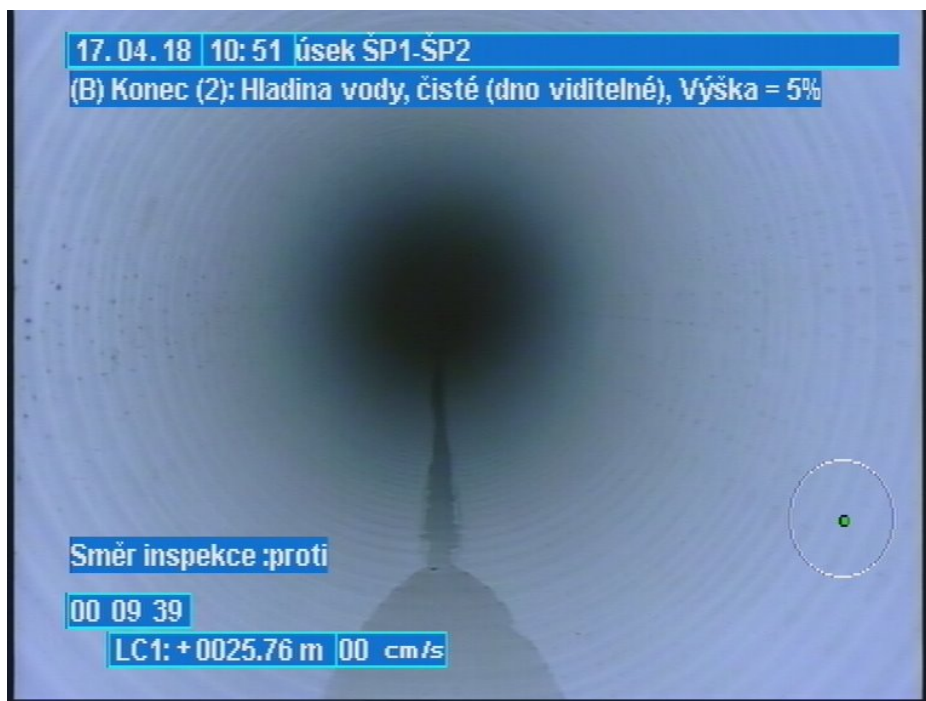
**Foto**                      **009**  
**Video**                      00:09:39  
**Vzdál. proti směru t**      25,70 m  
**Stav**                        BDD.A  
**Pozice**  
**Nosič dat**                DVD\_058

Konec (2): Hladina vody, čisté (dno viditelné), Výška = 5%

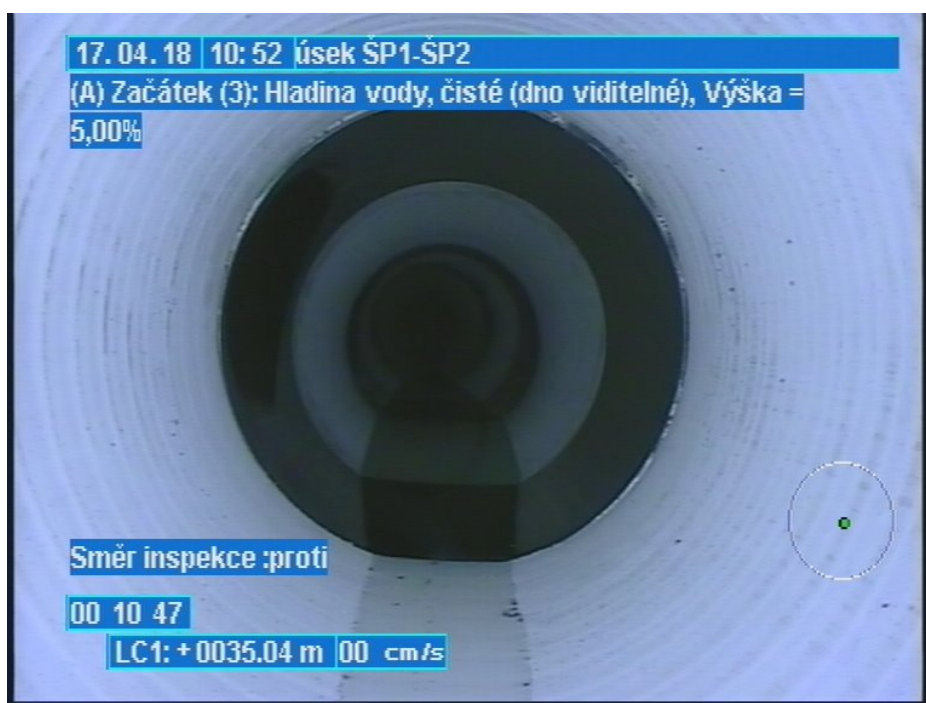
**Foto**                      **010**  
**Video**                      00:10:47  
**Vzdál. proti směru t**      35,00 m  
**Stav**                        BDD.A  
**Pozice**  
**Nosič dat**                DVD\_058

Začátek (3): Hladina vody, čisté (dno viditelné), Výška = 5%

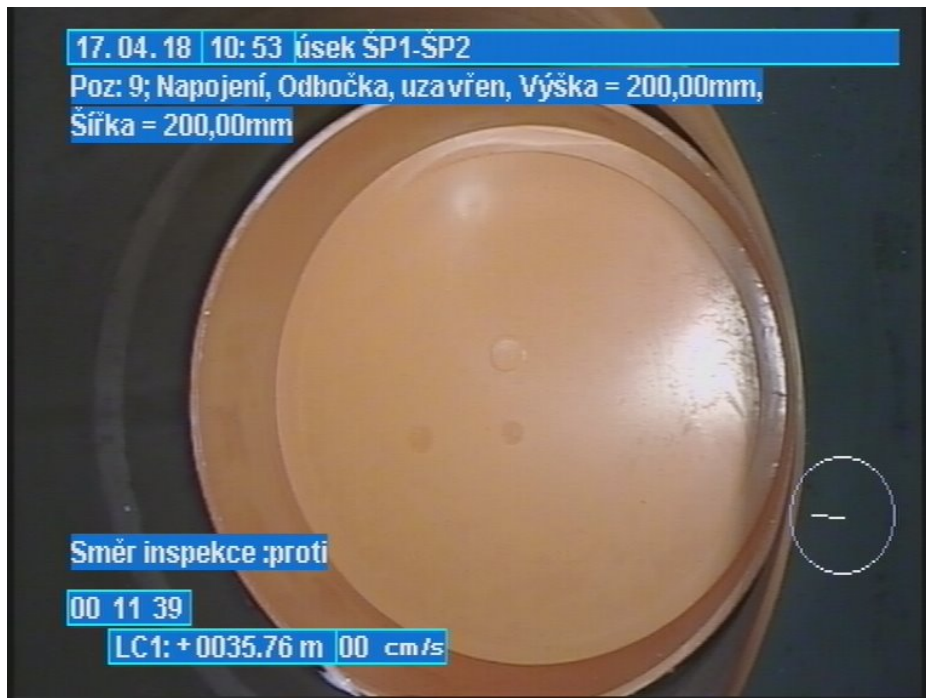
**Foto**                      **011**

Poz: 9; Napojení, Odbočka, uzavřen,  
 Výška = 200mm, Šířka = 200mm

**Video**                      00:11:39  
**Vzdál. proti směru t**      35,70 m  
**Stav**                        BCA.A.B  
**Pozice**                      9  
**Nosič dat**                  DVD\_058

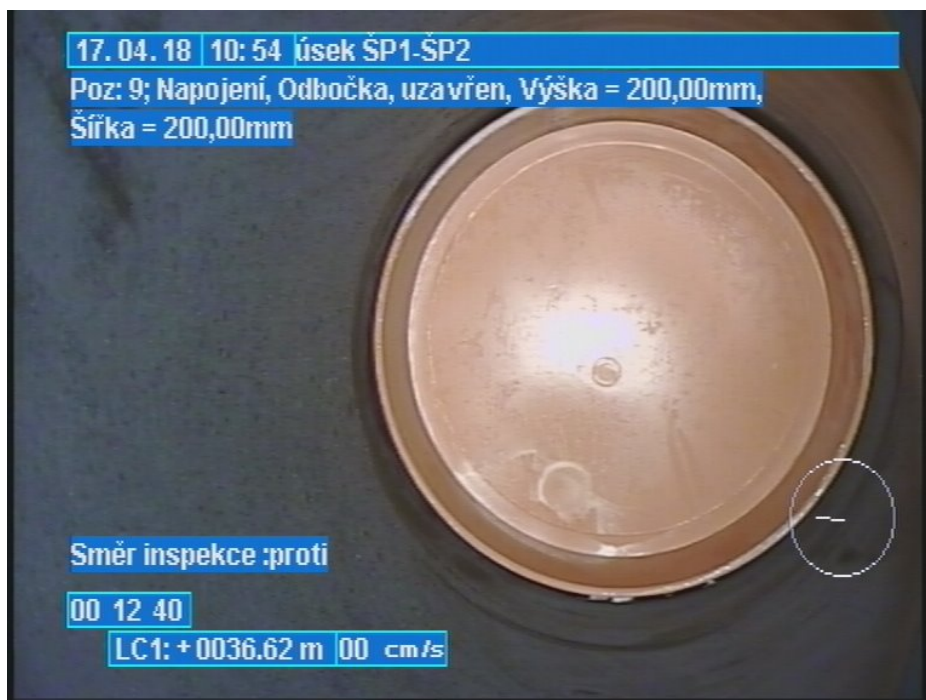
**Foto**                      **012**

Poz: 9; Napojení, Odbočka, uzavřen,  
 Výška = 200mm, Šířka = 200mm

**Video**                      00:12:40  
**Vzdál. proti směru t**      36,60 m  
**Stav**                        BCA.A.B  
**Pozice**                      9  
**Nosič dat**                  DVD\_058

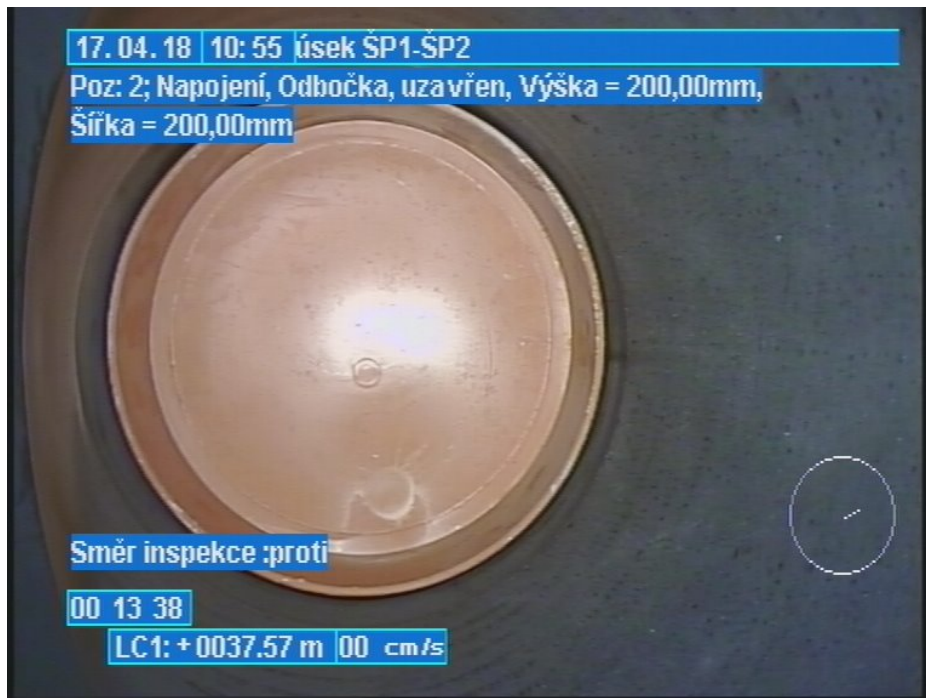
**Foto**                      **013**

Poz: 2; Napojení, Odbočka, uzavřen,  
 Výška = 200mm, Šířka = 200mm

**Video**                      00:13:38  
**Vzdál. proti směru t**      37,50 m  
**Stav**                        BCA.A.B  
**Pozice**                      2  
**Nosič dat**                  DVD\_058

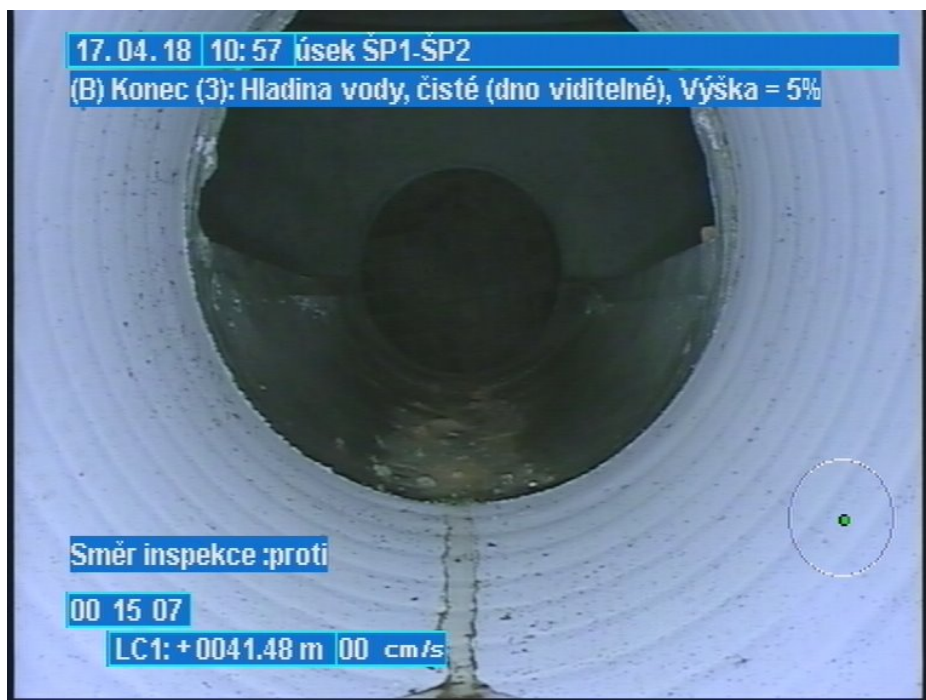
**Foto**                      **014**

Konec (3): Hladina vody, čisté (dno viditelné), Výška = 5%

**Video**                      00:15:07  
**Vzdál. proti směru t**      41,40 m  
**Stav**                        BDD.A  
**Pozice**                      2  
**Nosič dat**                  DVD\_058
