| <b>Auftragsname:</b> | Kamerová prehliadka Stoky P1-1 |
| <b>Auftragsnummer:</b> | 17-04-2018-046 |

### Úsek                      úsek ŠP3-ŠP5

### Inspekce 22.06.2018

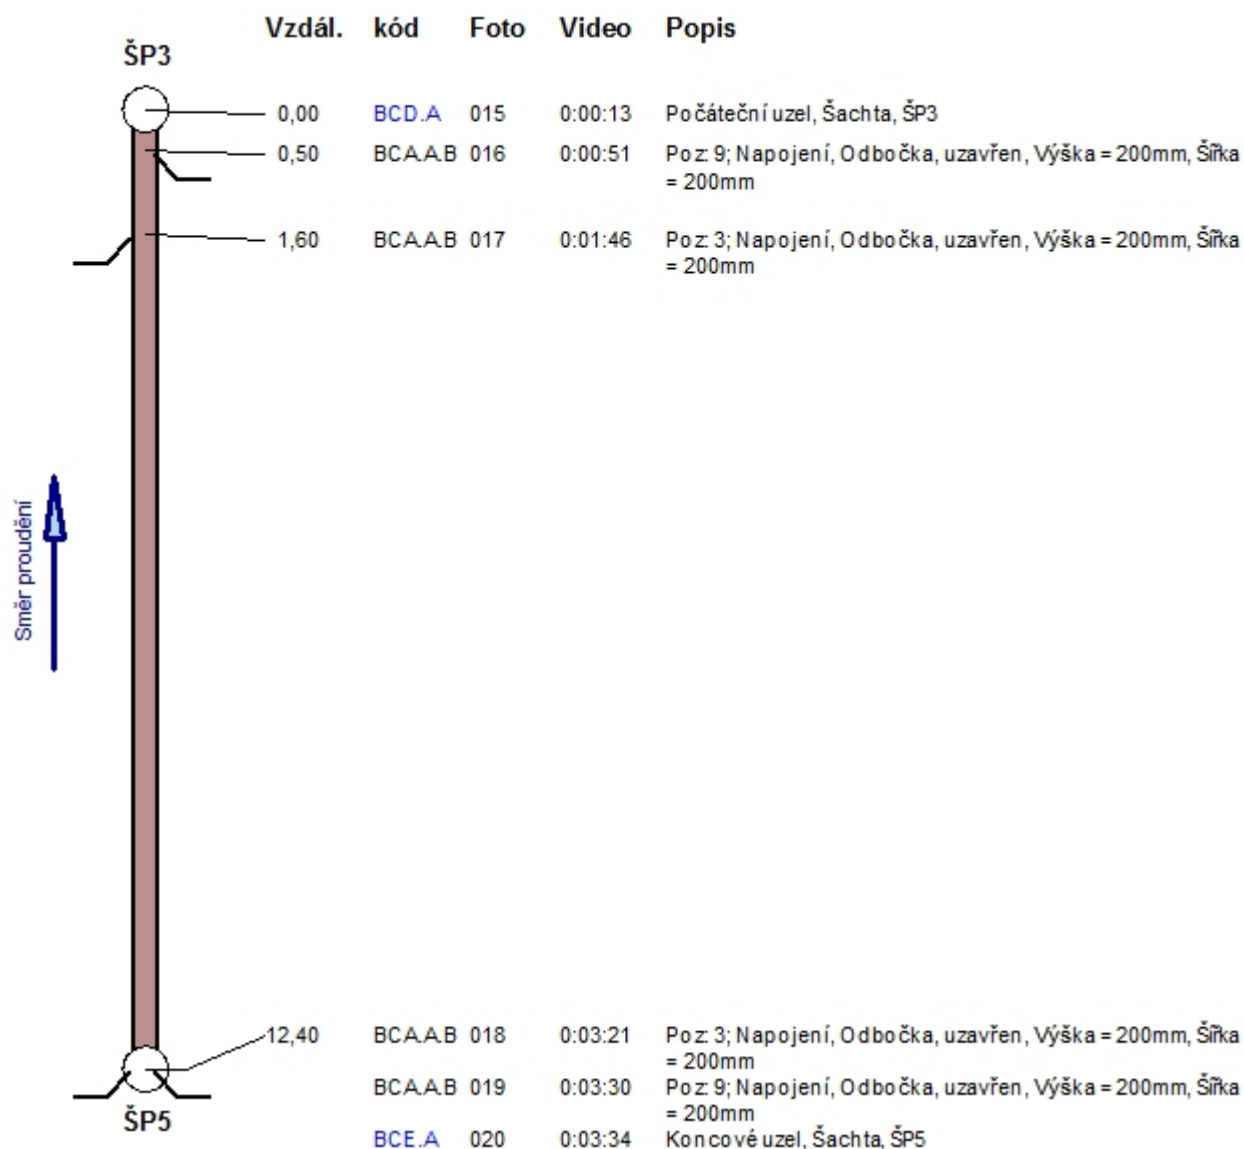
## Grafika úseku

Směr pohledu: ve směru prohlídky

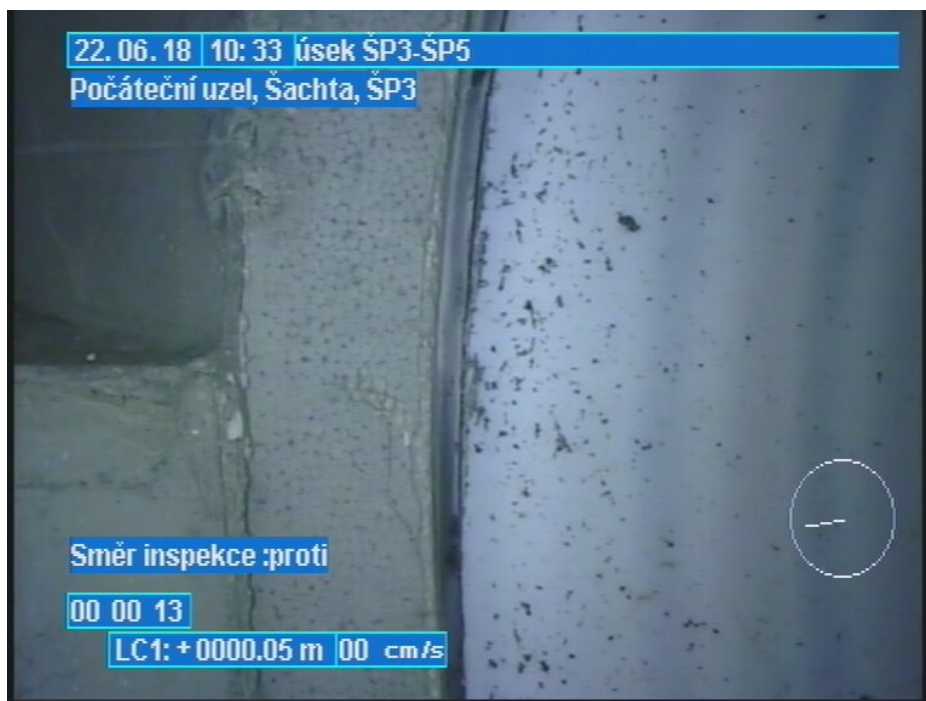
| <b>Foto</b> | <b>015</b> |

| Foto | Video | Vzdál./m | Stav | V | Popis |
|---|---|---|---|---|---|
| 015 | 00:00:13 | 0,00 | BCD.A | | Počáteční uzel, Šachta, ŠP3 |

Počáteční uzel, Šachta, ŠP3

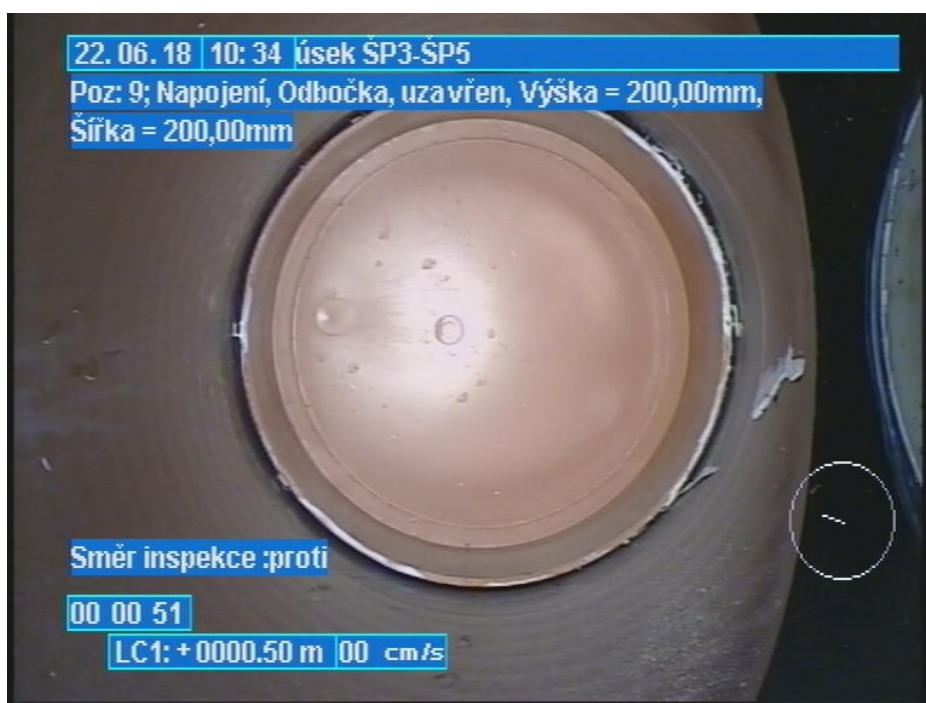
| <b>Foto</b> | <b>016</b> |

| Foto | Video | Vzdál./m | Stav | V | Popis |
|---|---|---|---|---|---|
| 016 | 00:00:51 | 0,50 | BCA.A.B | | Poz: 9; Napojení, Odbočka, uzavřen, Výška = 200mm, Šířka = 200mm |

Poz: 9; Napojení, Odbočka, uzavřen,  
Výška = 200mm, Šířka = 200mm

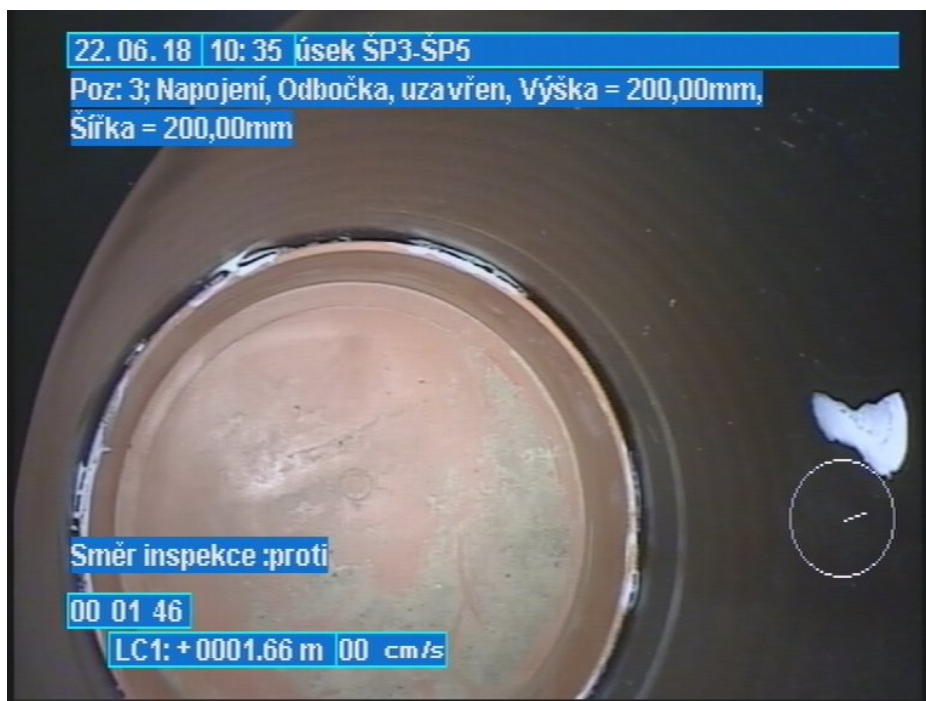
**Foto**                      **017**  
**Video**                      00:01:46  
**Vzdál. proti směru t**      1,60 m  
**Stav**                        BCA.A.B  
**Pozice**                      3  
**Nosič dat**                  DVD\_058

| Foto | Video | Vzdál./m | Stav | V | Popis |
|---|---|---|---|---|---|
| 017 | 00:01:46 | 1,60 | BCA.A.B | | Poz: 3; Napojení, Odbočka, uzavřen, Výška = 200mm, Šířka = 200mm |

Poz: 3; Napojení, Odbočka, uzavřen,  
 Výška = 200mm, Šířka = 200mm

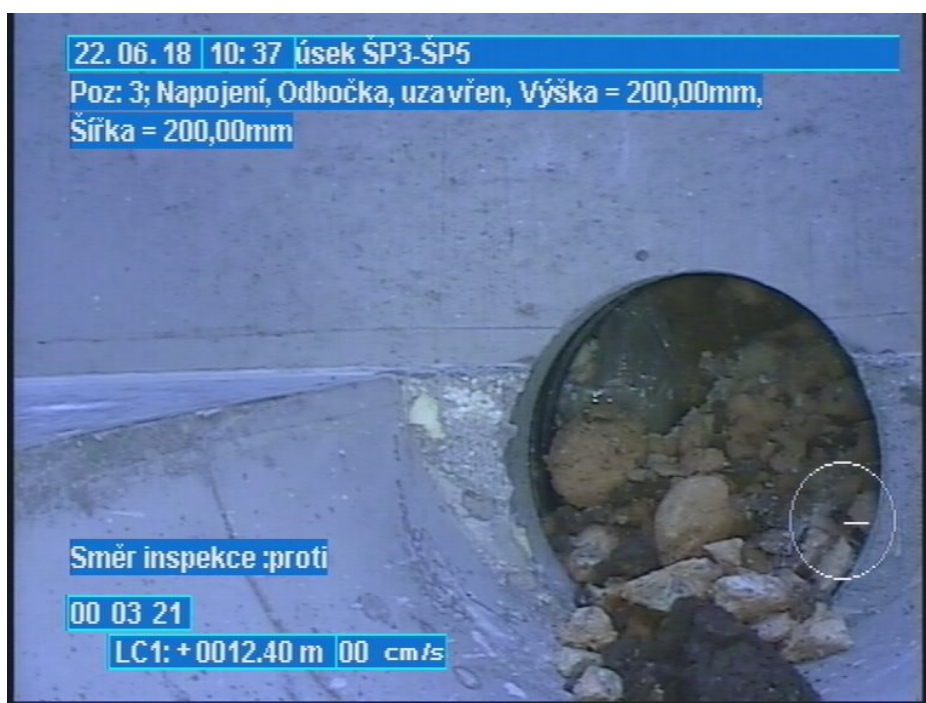
**Foto**                      **018**  
**Video**                      00:03:21  
**Vzdál. proti směru t**      12,40 m  
**Stav**                        BCA.A.B  
**Pozice**                      3  
**Nosič dat**                  DVD\_058

| Foto | Video | Vzdál./m | Stav | V | Popis |
|---|---|---|---|---|---|
| 018 | 00:03:21 | 12,40 | BCA.A.B | | Poz: 3; Napojení, Odbočka, uzavřen, Výška = 200mm, Šířka = 200mm |

Poz: 3; Napojení, Odbočka, uzavřen,  
 Výška = 200mm, Šířka = 200mm

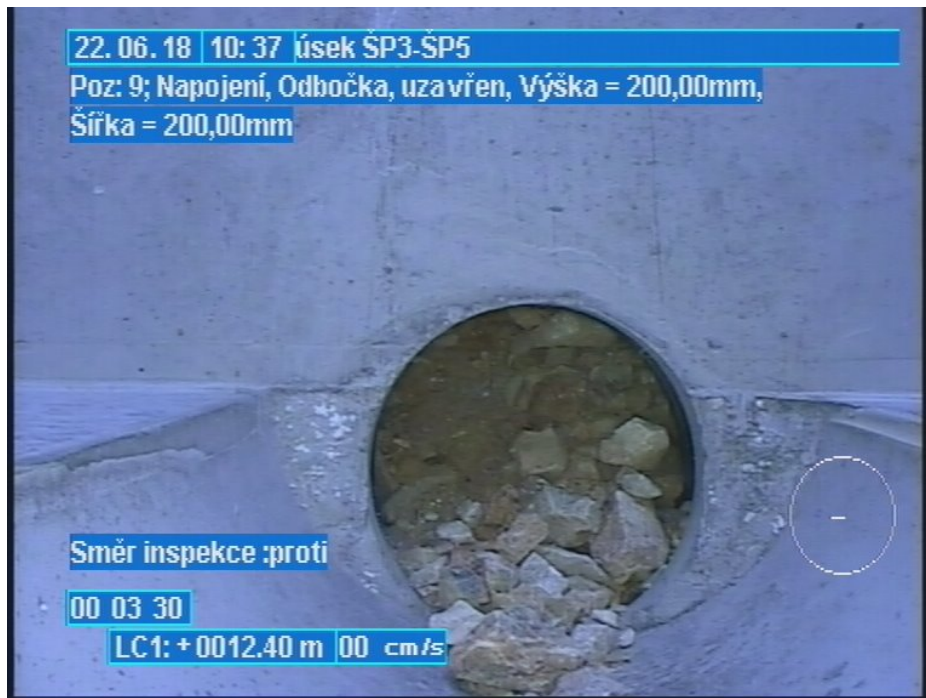
**Foto**                      **019**

| Foto | Video | Vzdál./m | Stav | V | Popis |
|---|---|---|---|---|---|
| 019 | 00:03:30 | 12,40 | BCA.A.B | | Poz: 9; Napojení, Odbočka, uzavřen, Výška = 200mm, Šířka = 200mm |

Poz: 9; Napojení, Odbočka, uzavřen,  
 Výška = 200mm, Šířka = 200mm

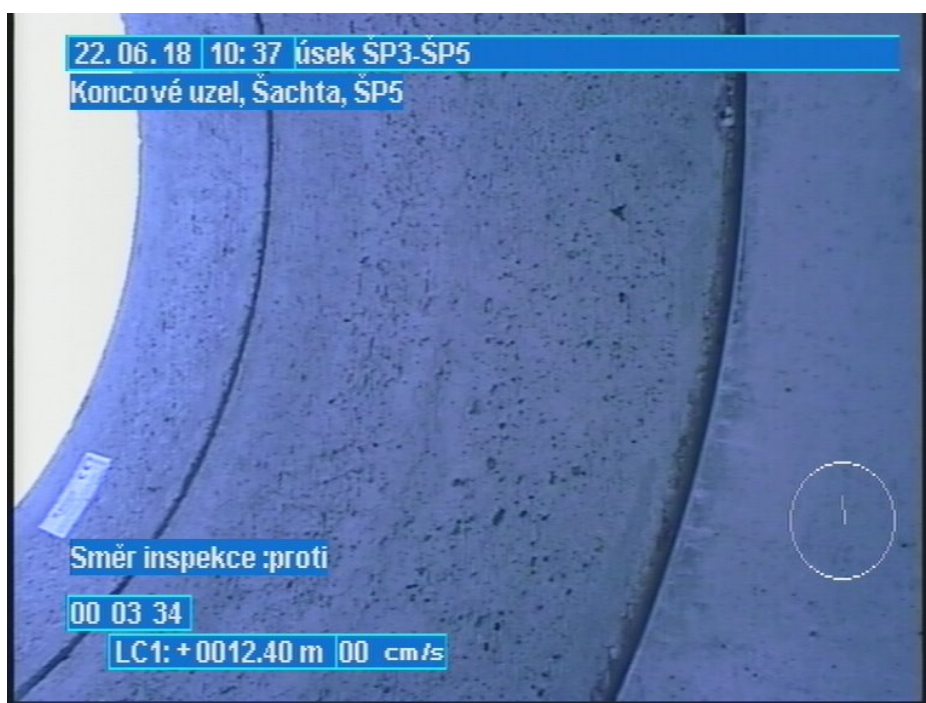
**Foto**                      **020**

| Foto | Video | Vzdál./m | Stav | V | Popis |
|---|---|---|---|---|---|
| 020 | 00:03:34 | 12,40 | BCE.A | | Koncové uzel, Šachta, ŠP5 |

Koncové uzel, Šachta, ŠP5

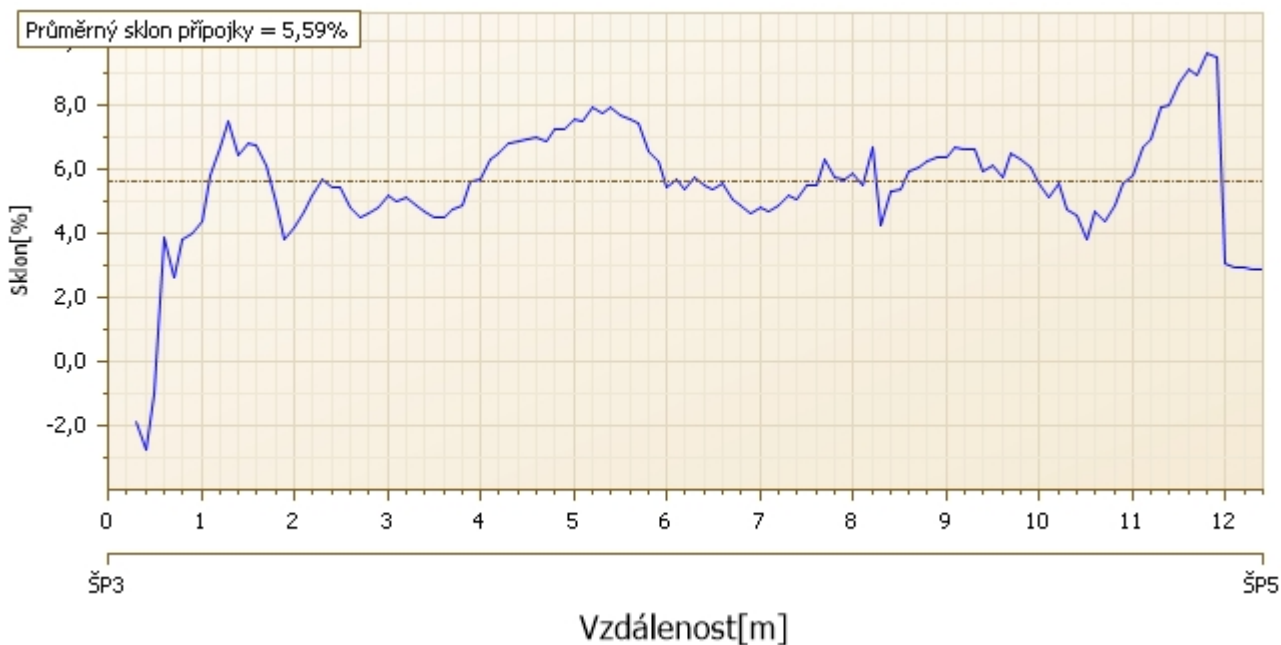
### Data sklonu

## Měření sklonu a teploty
