## Protokol monitoringu

| Ulica:<br><b>Nitra Land rover Stoka D</b> | Výkres č.1: | z:<br><b>SD7</b> |
| Miesto:<br><b>S. park Nitra Land rover</b> | Výkres č.2: | do:<br><b>SD8</b> |

## Foto monitoringu

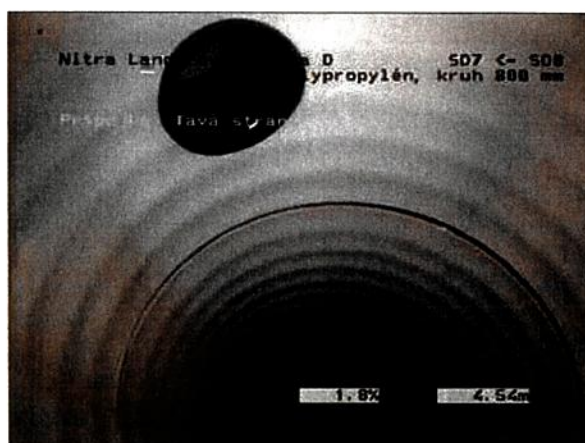
Foto: 2\_2a  
4,54m, Pripojka, ľavá strana

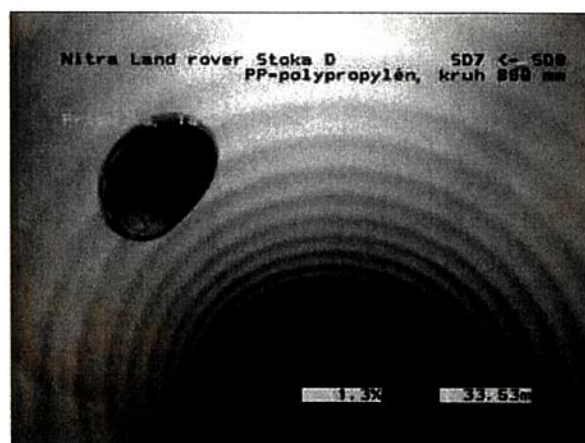
Foto: 4\_4a  
33,53m, Pripojka, ľavá strana

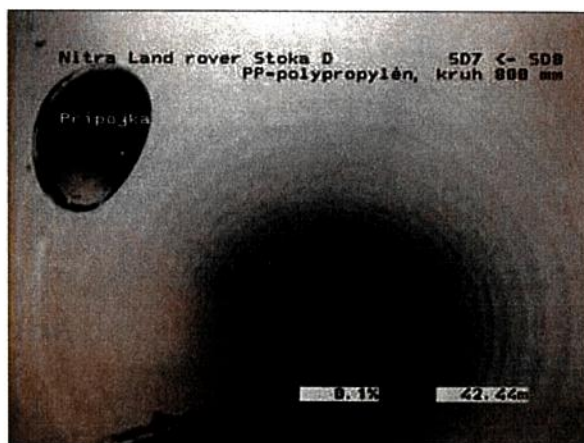
Foto: 6\_6a  
42,43m, Prípojka, ľavá strana

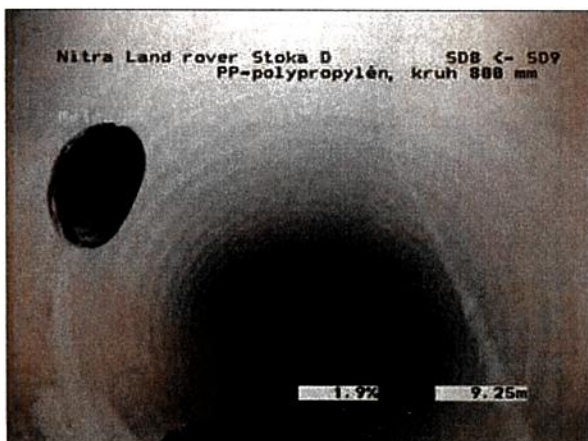
Foto: 9\_1a  
9,25m, Pripojka, ľavá strana

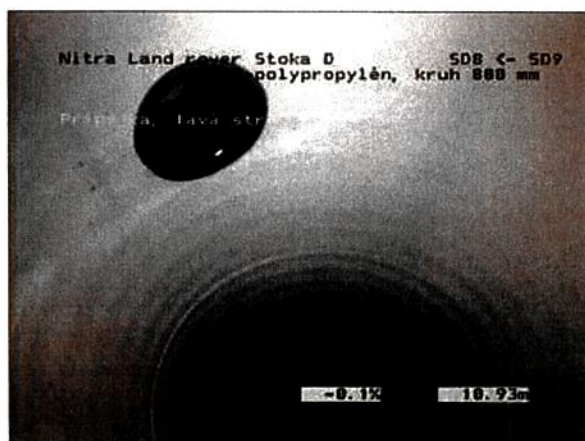
Foto: 10\_2a  
10,93m, Pripojka, ľavá strana

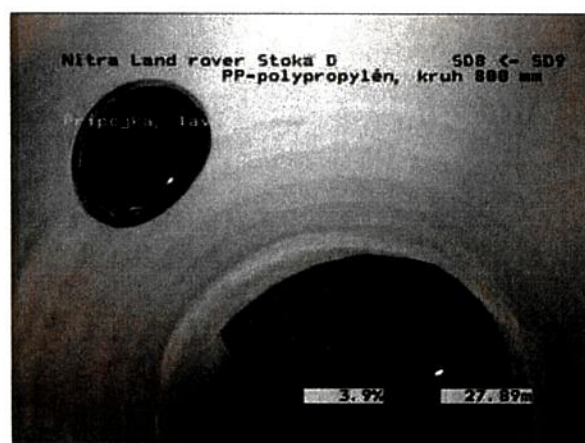
Foto: 12\_4a  
27,89m, Pripojka, ľavá strana

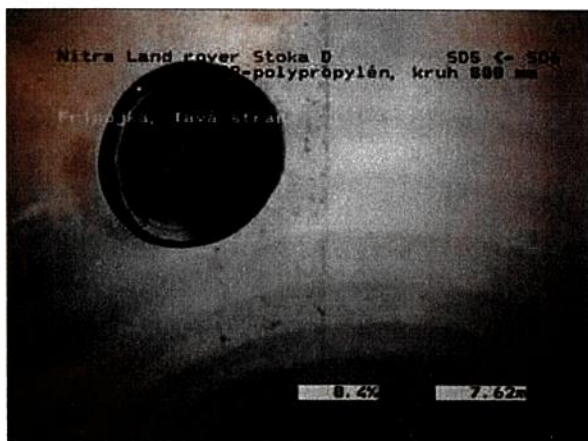
Foto: 14\_1a  
7,62m, Prípojka, ľavá strana

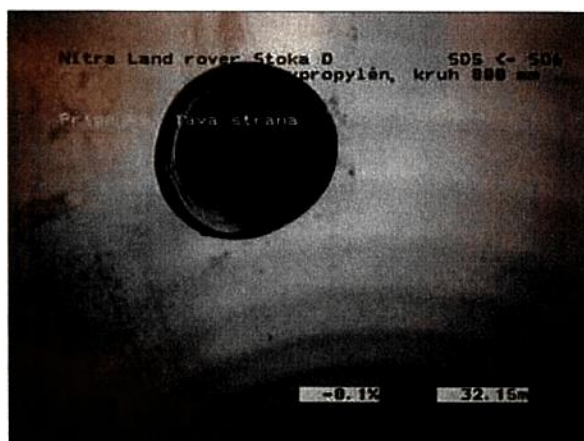
Foto: 16\_2a  
32,15m, Prípojka, ľavá strana

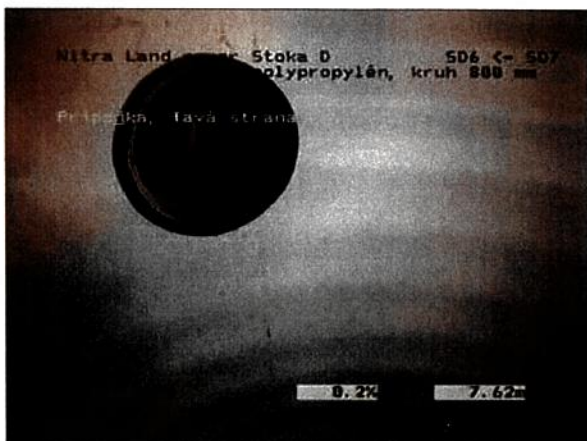
Foto: 15\_1a  
7,62m, Prípojka, ľavá strana

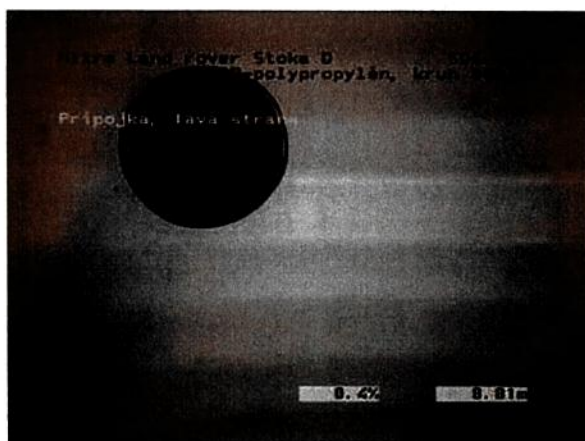
Foto: 19\_2a  
8,81m, Prípojka, ľavá strana

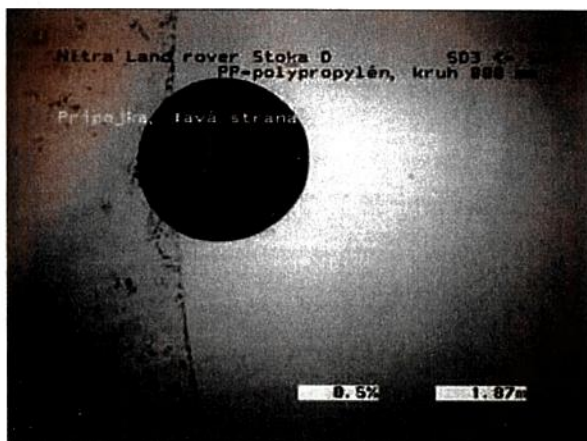
Foto: 21\_1a  
1,87m, Prípojka, ľavá strana

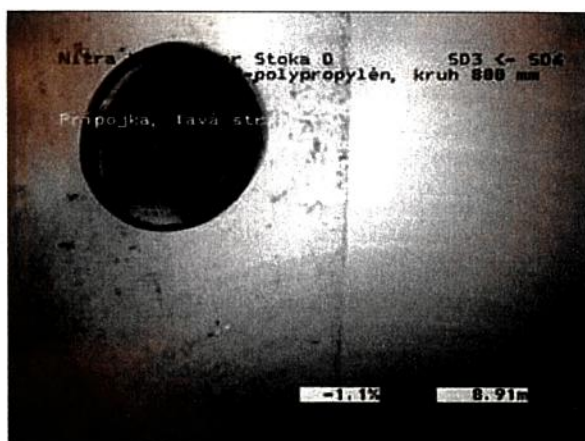
Foto: 23\_2a  
8,91m, Prípojka, ľavá strana

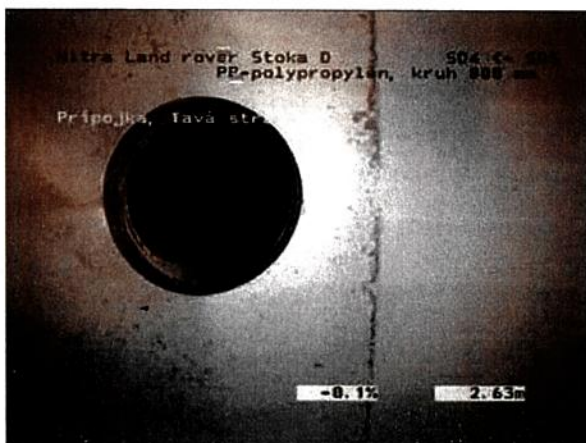
Foto: 22\_1a  
2,63m, Prípojka, ľavá strana

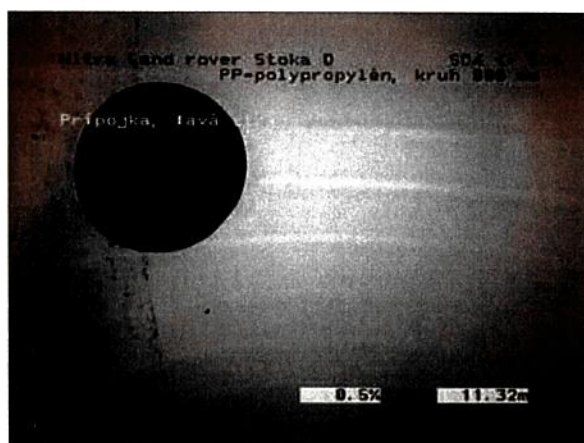
Foto: 25\_2a  
11,32m, Prípojka, ľavá strana

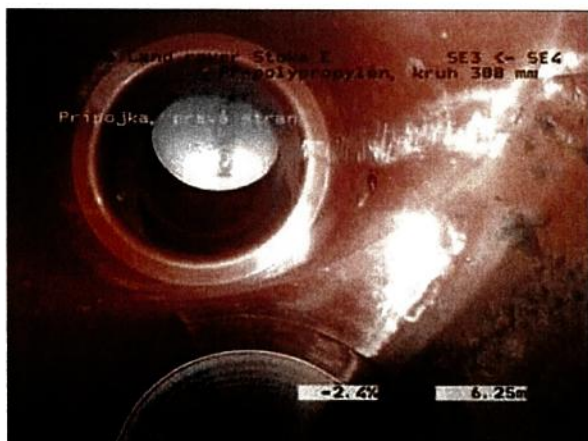
Foto: 35\_1a  
6,25m, Prípojka, pravá strana

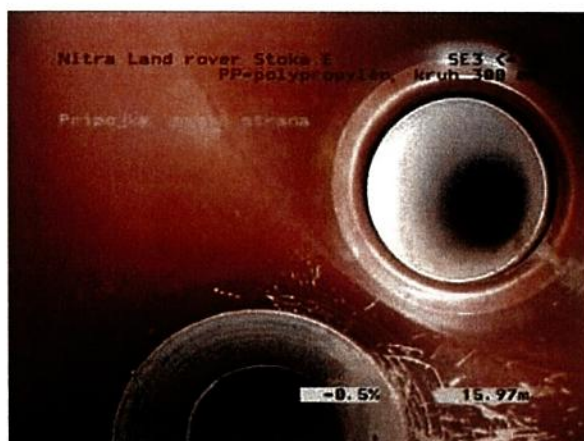
Foto: 39\_2a  
15,97m, Prípojka, pravá strana

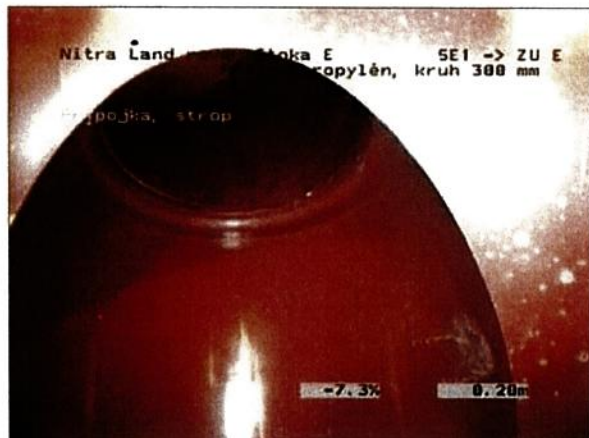
Foto: 49\_1a  
0,2m, Prípojka, strop

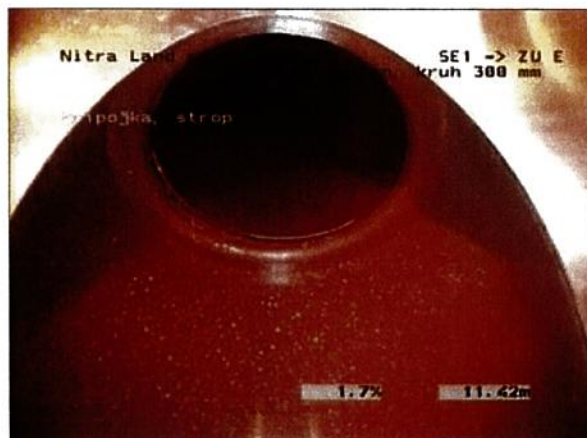
Foto: 50\_2a  
11,42m, Prípojka, strop

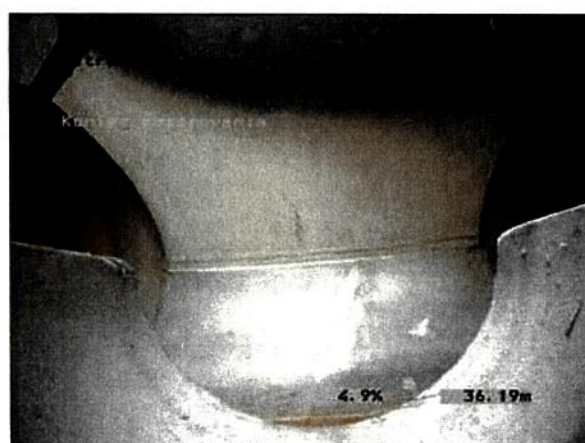
Foto: 52\_4a  
36,19m, Koniec pozorovania

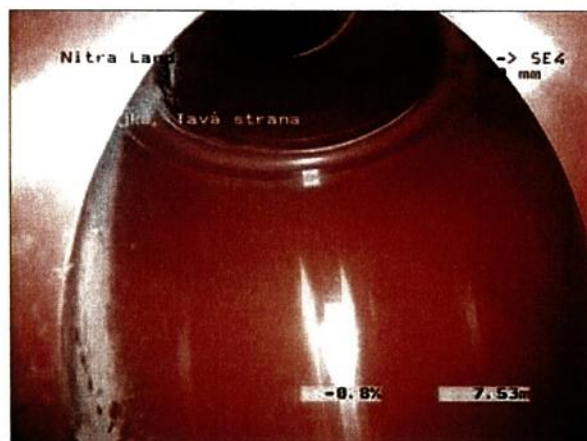
Foto: 54\_2a  
7,53m, Prípojka, ľavá strana

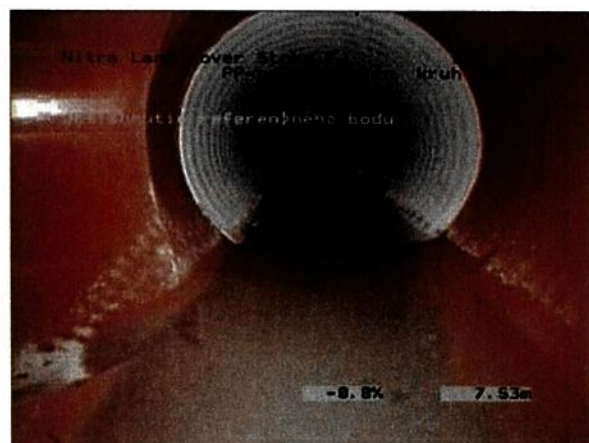
Foto: 55\_3a  
7,53m, Dosiahnutie referenčného bodu

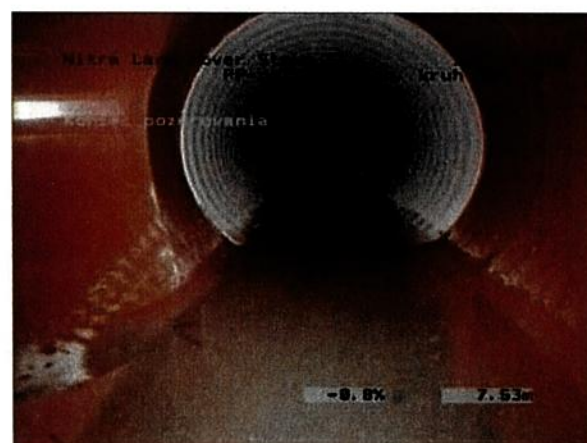
Foto: 56\_4a  
7,53m, Koniec pozorovania

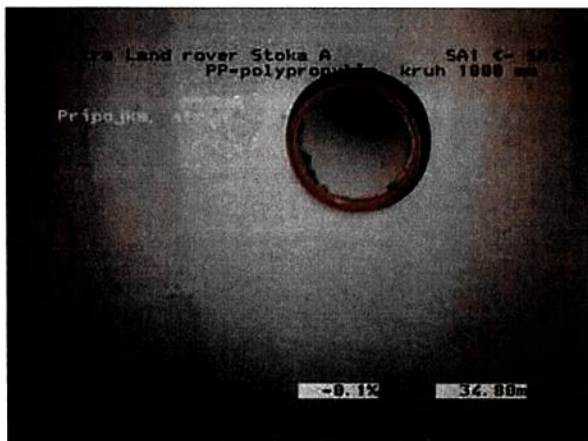
Foto: 57\_1a  
34,8m, Prípojka, strop

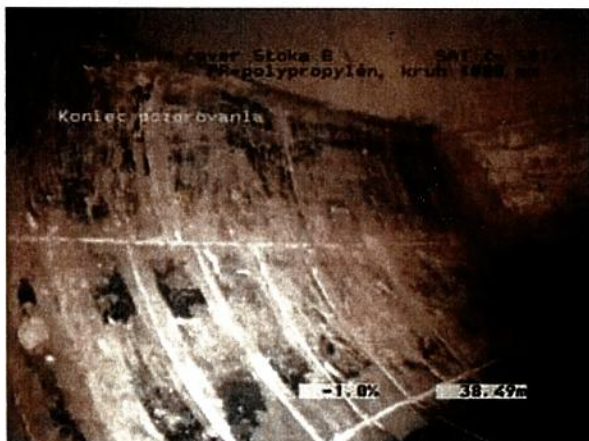
Foto: 60\_1a  
38,49m, Koniec pozorovania

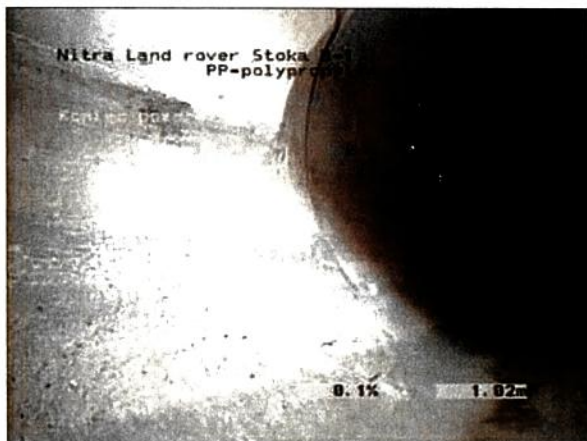
Foto: 61\_1a  
1,02m, Koniec pozorovania

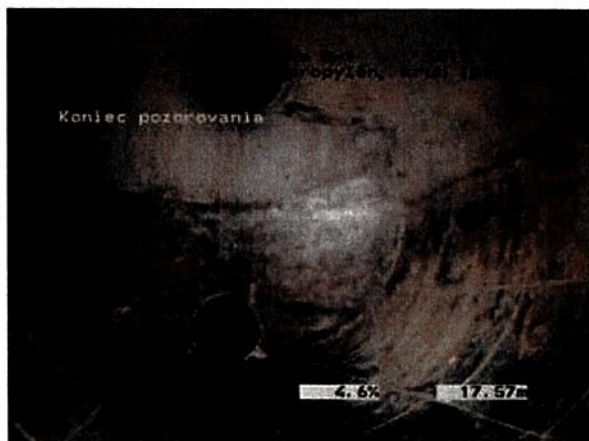
Foto: 62\_1a  
17,57m, Koniec pozorovania

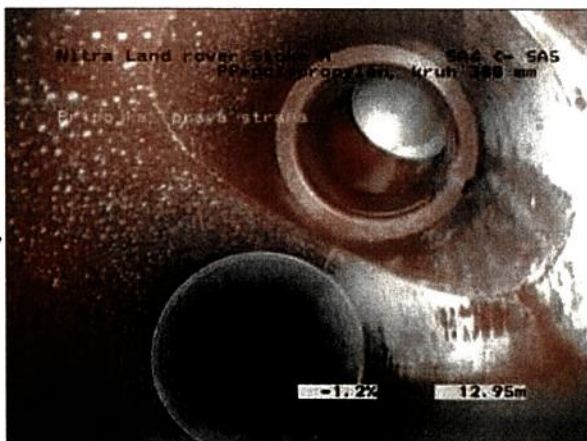
Foto: 63\_1a  
12,95m, Prípojka, pravá strana

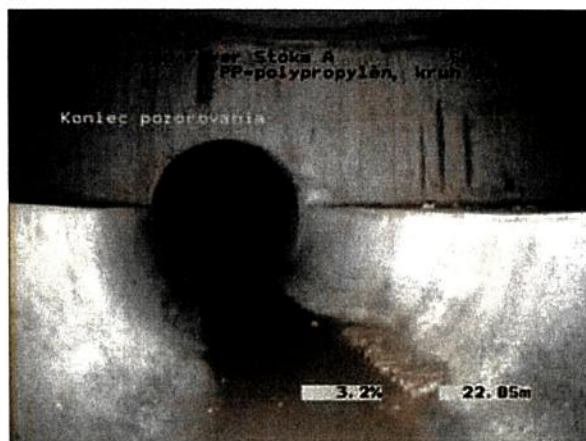
Foto: 67\_2a  
22,05m, Koniec pozorovania

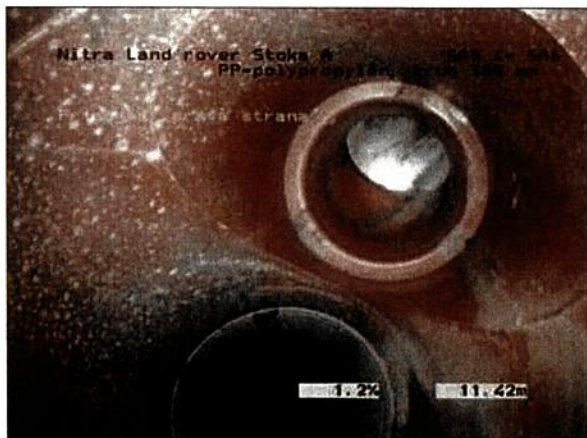
Foto: 64\_1a  
11,42m, Prípojka, pravá strana

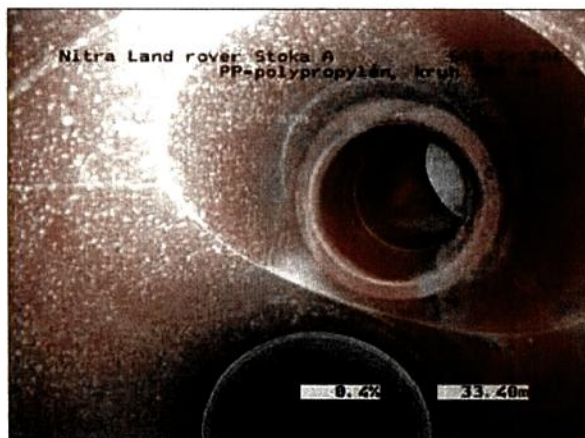
Foto: 68\_2a  
33,4m, Prípojka, pravá strana

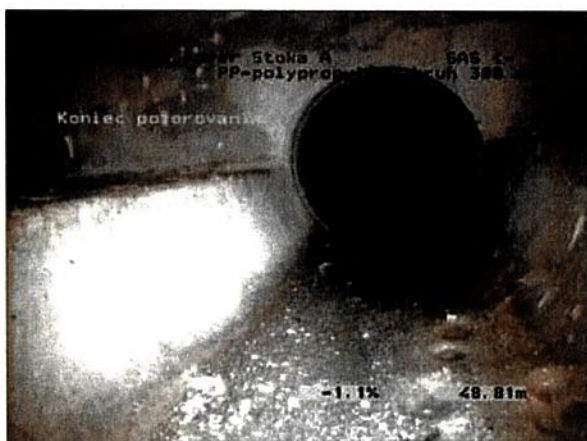
Foto: 69\_3a  
48,81m, Koniec pozorovania

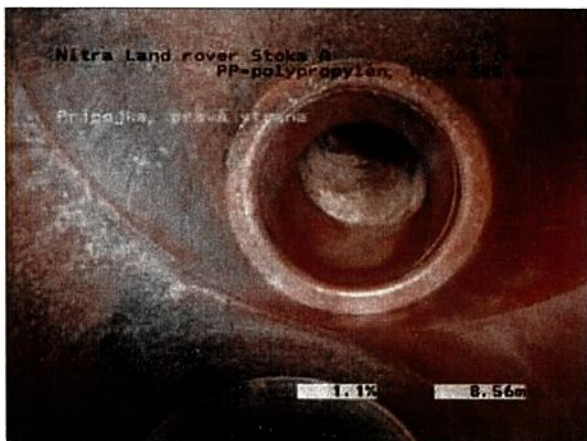
Foto: 65\_1a  
8,56m, Prípojka, pravá strana

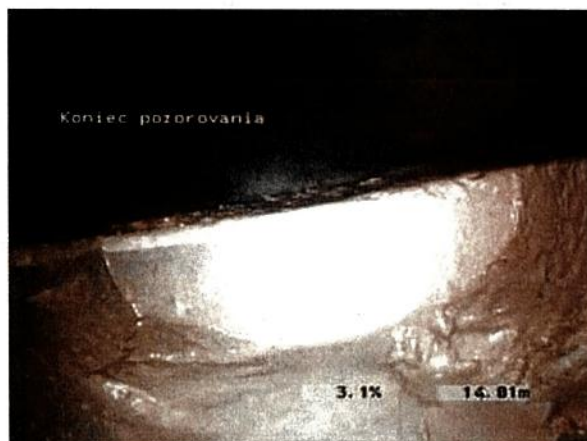
Foto: 70\_2a  
14,01m, Koniec pozorovania

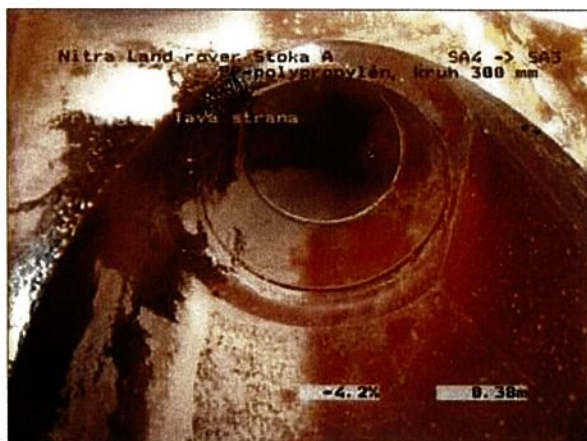
Foto: 66\_1a  
0,38m, Prípojka, ľavá strana

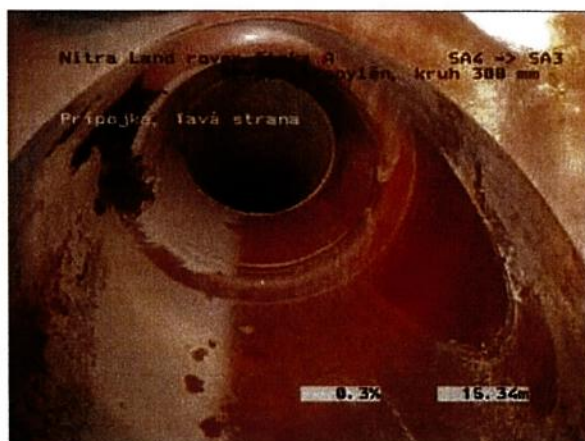
Foto: 71\_2a  
15,34m, Prípojka, ľavá strana

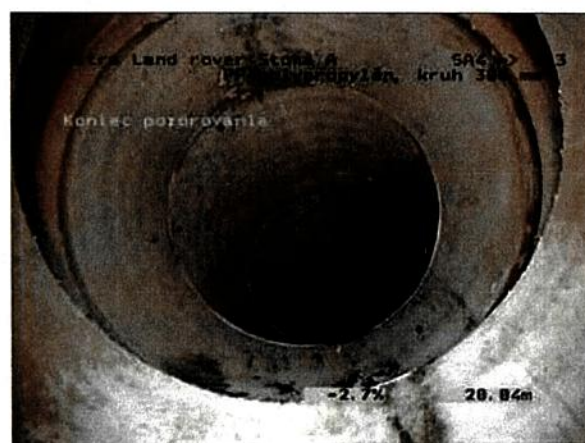
Foto: 73\_4a  
20,04m, Koniec pozorovania

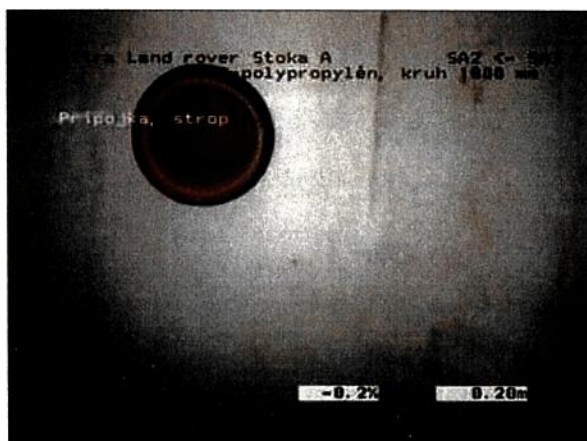
Foto: 74\_1a  
0,2m, Prípojka, strop

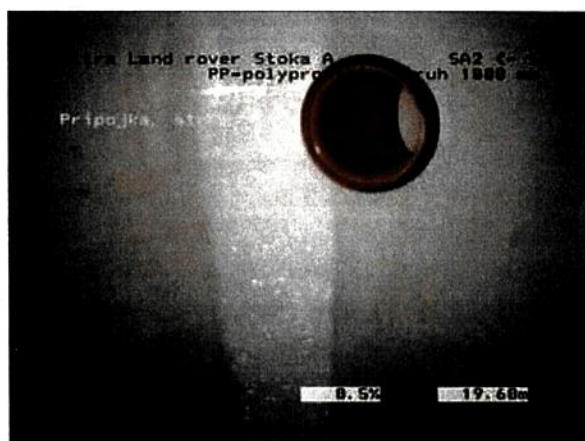
Foto: 75\_2a  
19,6m, Prípojka, strop

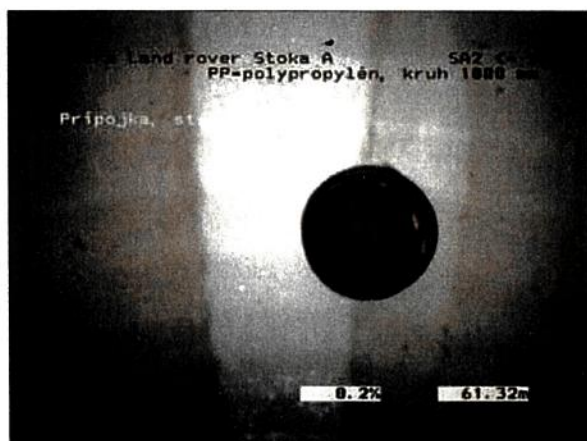
Foto: 78\_5a  
61,32m, Prípojka, strop

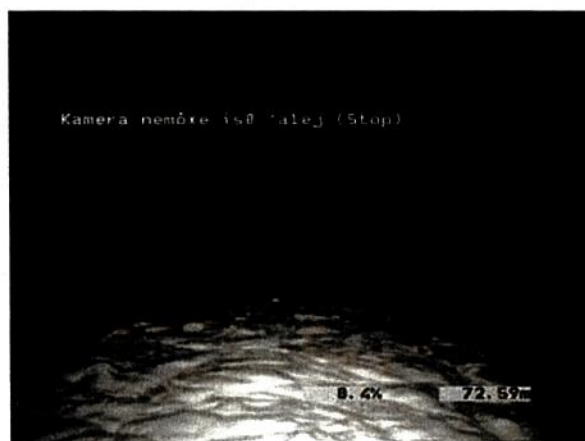
Foto: 79\_6a  
72,59m, Kamera nemôže ísť ďalej (Stop)

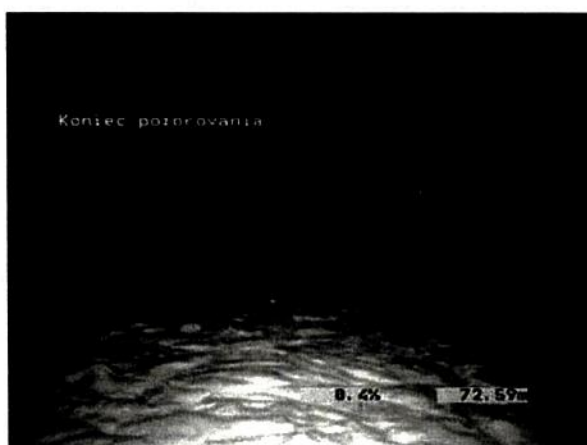
Foto: 80\_7a  
72,59m, Koniec pozorovania

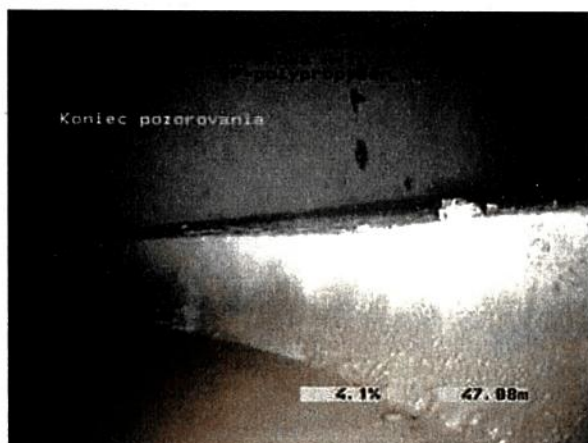
Foto: 88\_5a  
47,08m, Koniec pozorovania

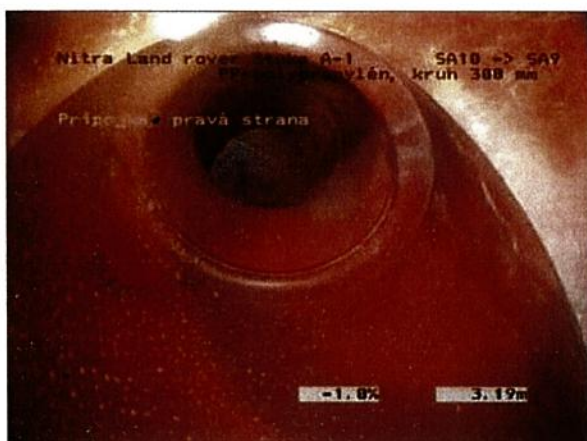
Foto: 82\_1a  
3,19m, Prípojka, pravá strana

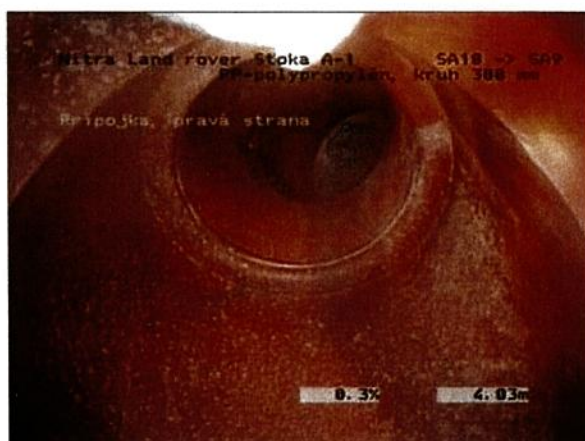
Foto: 89\_2a  
4,03m, Prípojka, pravá strana

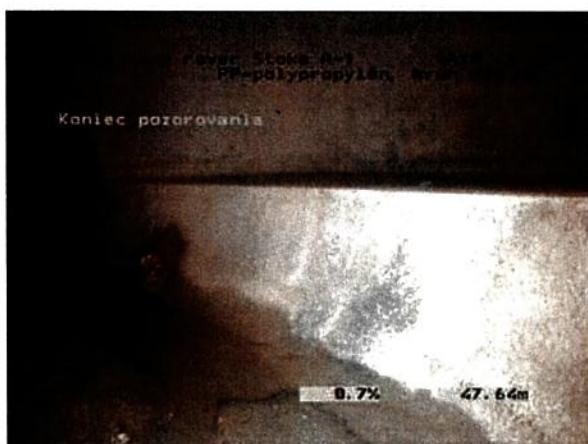
Foto: 92\_5a  
47,64m, Koniec pozorovania

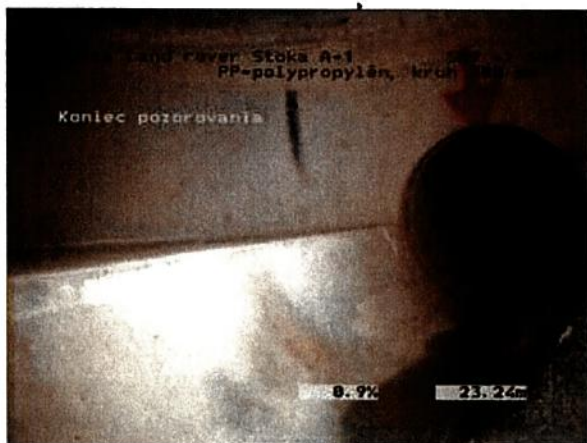
Foto: 83\_1a  
23,24m, Koniec pozorovania

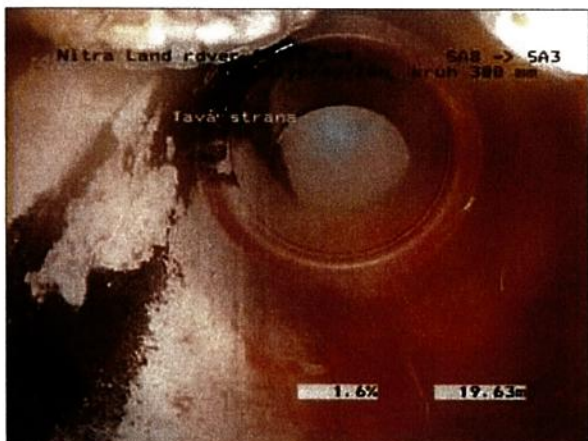
Foto: 84\_1a  
19,63m, Pripojka, ľavá strana

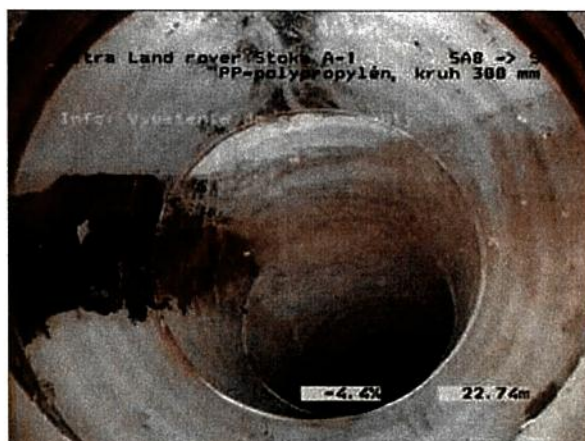
Foto: 93\_2a  
22,74m, Info: Vyustenie do spad. sachtu

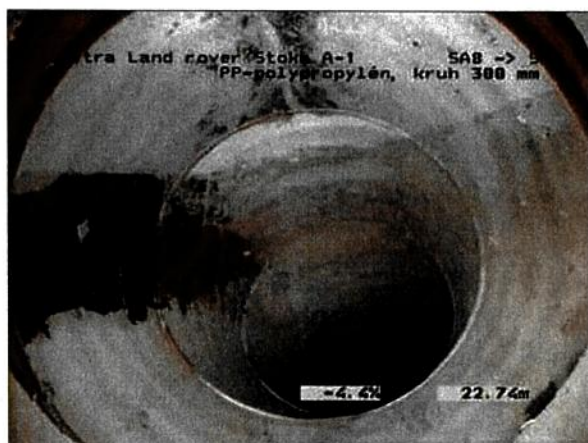
Foto: 94\_3a  
22,74m, Koniec pozorovania

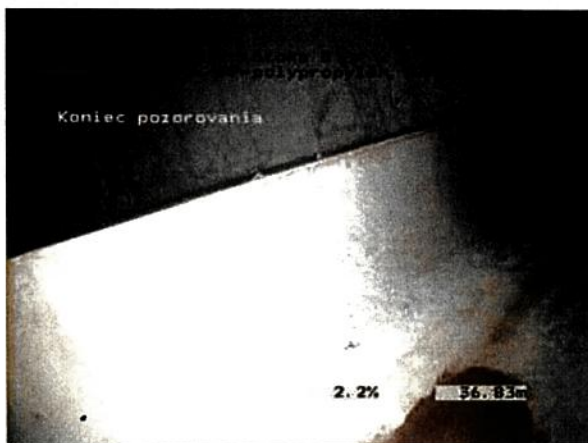
Foto: 95\_1a  
36,83m, Koniec pozorovania

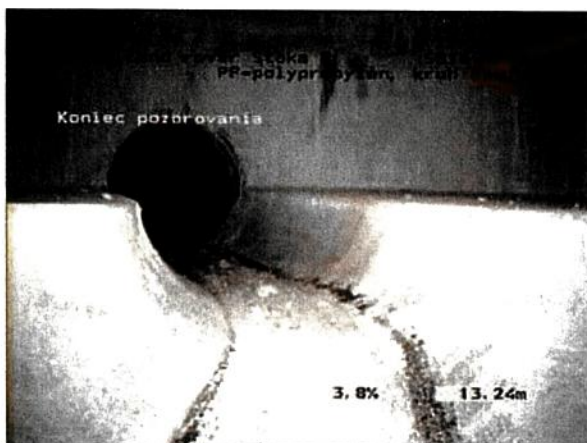
Foto: 96\_1a  
13,24m, Koniec pozorovania

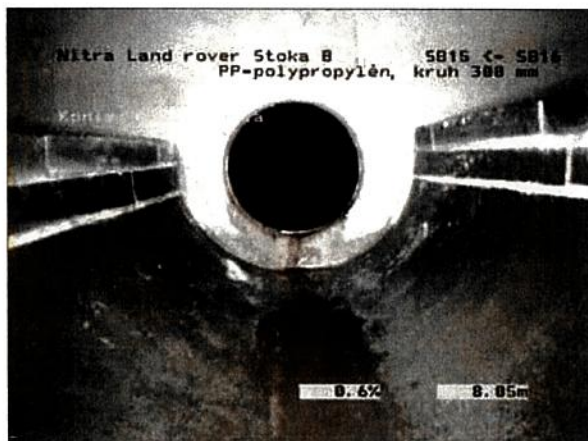
Foto: 97\_1a  
8,05m, Koniec pozorovania

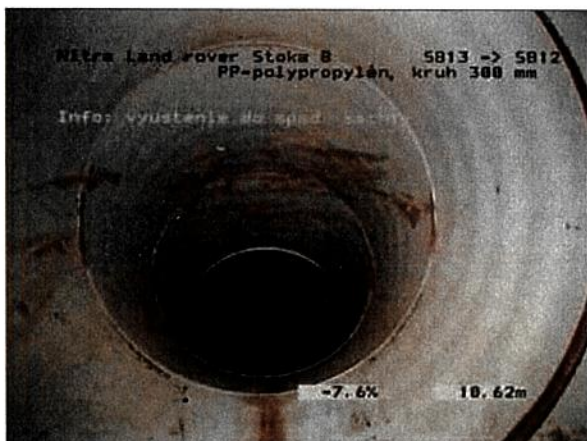
Foto: 98\_1a  
10,62m, Info: vyustenie do spad. sachtu

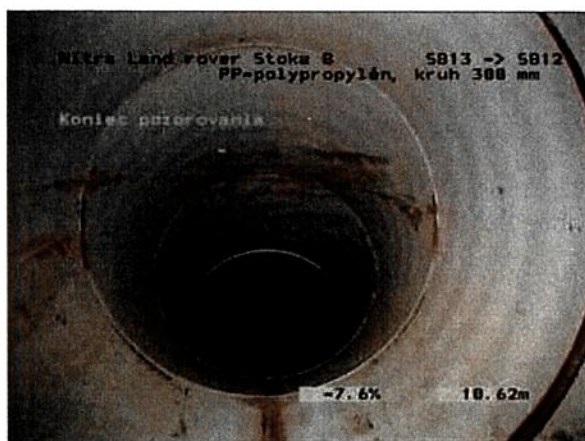
Foto: 99\_2a  
10,62m, Koniec pozorovania

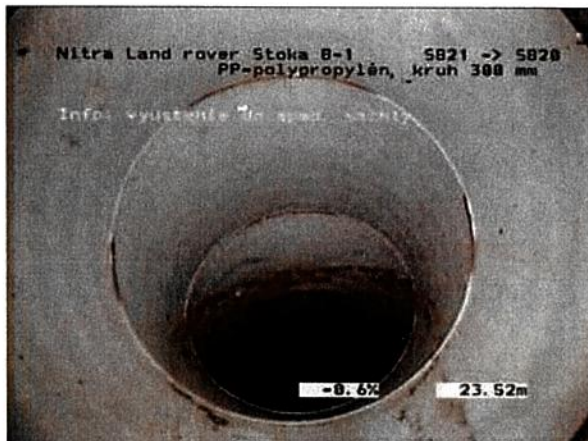
Foto: 100\_1a  
23,52m, Info: vyustenie do spad. sachtu

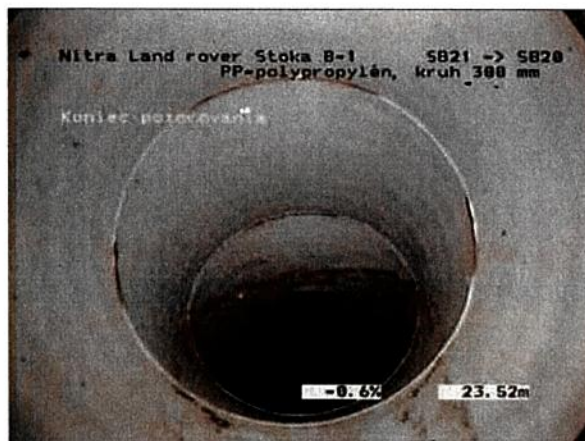
Foto: 101\_2a  
23,52m, Koniec pozorovania

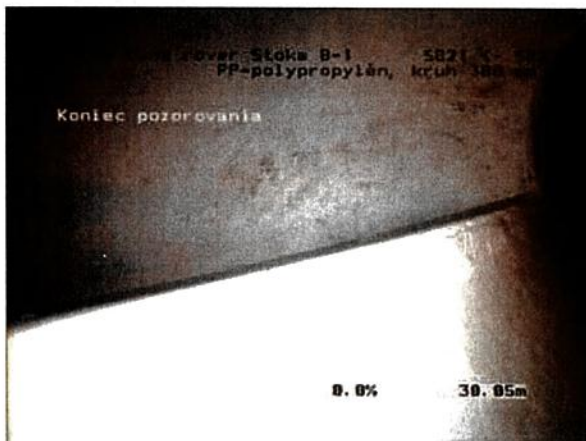
Foto: 102\_1a  
30,05m, Koniec pozorovania

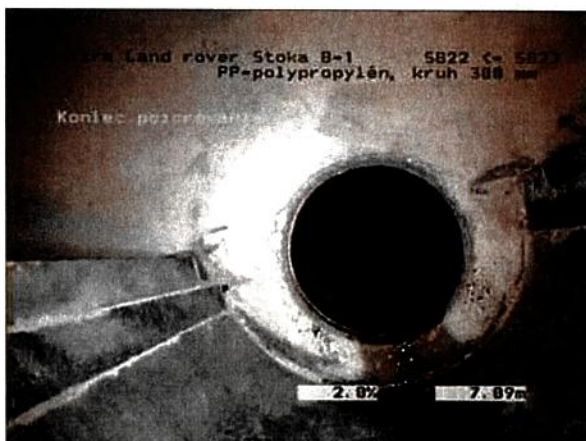
Foto: 103\_1a  
7,09m, Koniec pozorovania

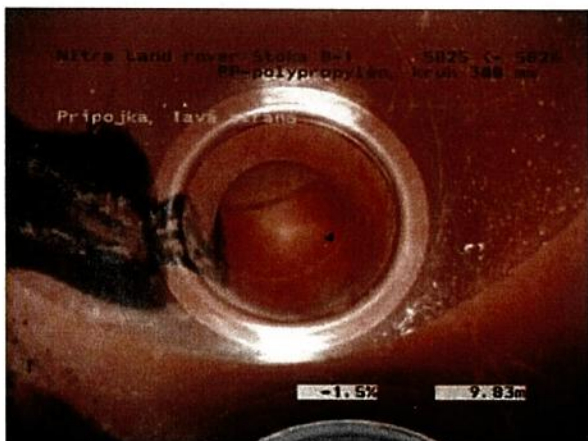
Foto: 104\_1a  
9,83m, Prípojka, ľavá strana

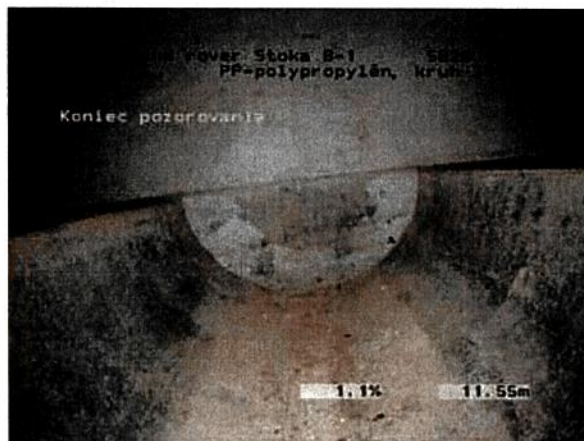
Foto: 105\_2a  
11,55m, Koniec pozorovania

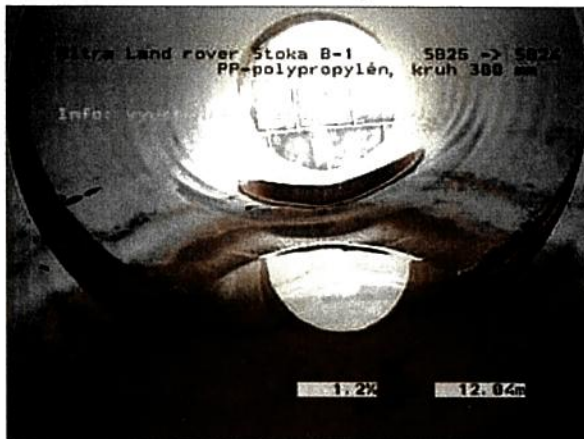
Foto: 106\_1a  
12,04m, Info: vyustenie do spad. sachty

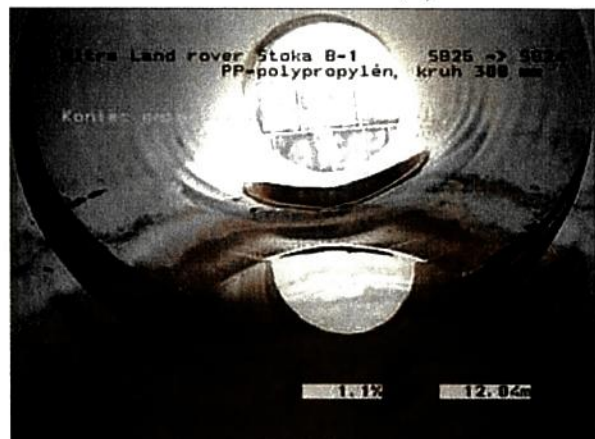
Foto: 107\_2a  
12,04m, Koniec pozorovania

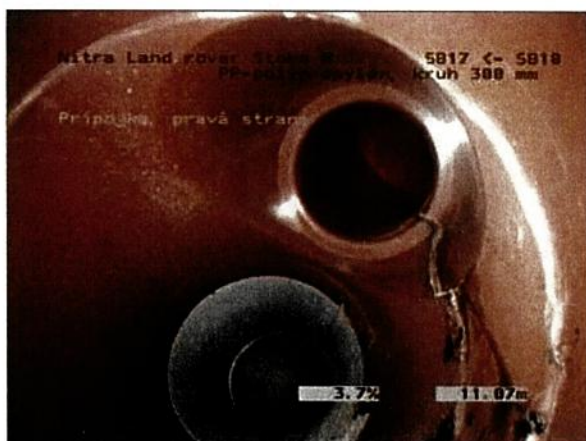
Foto: 109\_1a  
11,07m, Prípojka, pravá strana

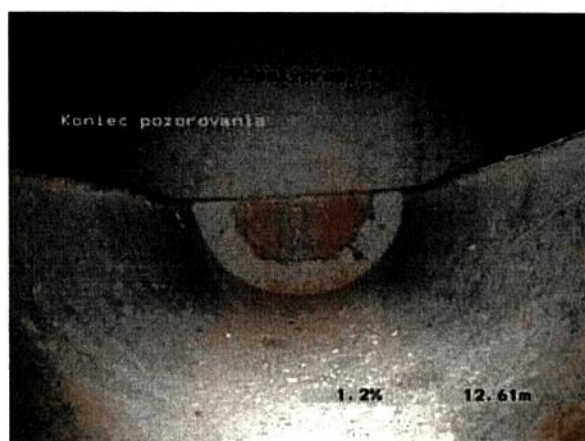
Foto: 111\_2a  
12,61m, Koniec pozorovania

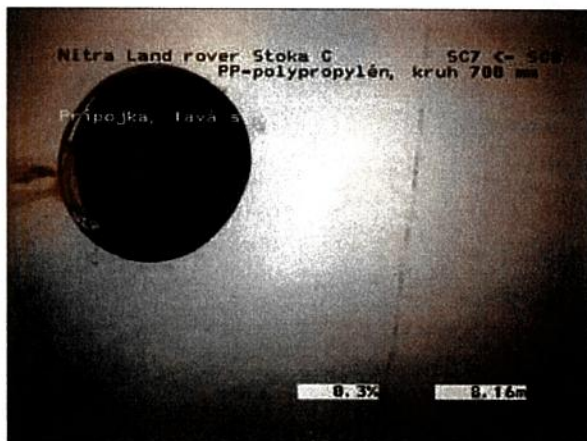
Foto: 112\_1a  
8,16m, Prípojka, ľavá strana

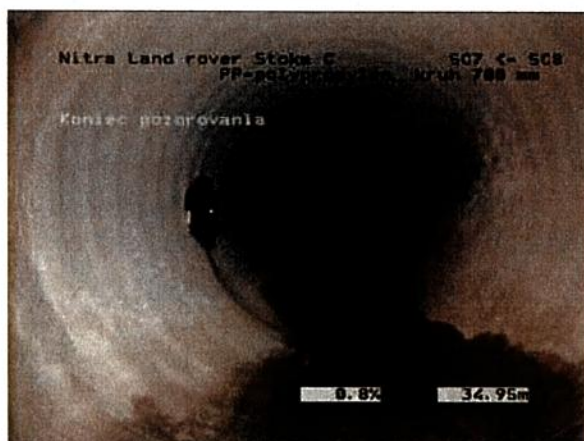
Foto: 115\_2a  
34,95m, Koniec pozorovania

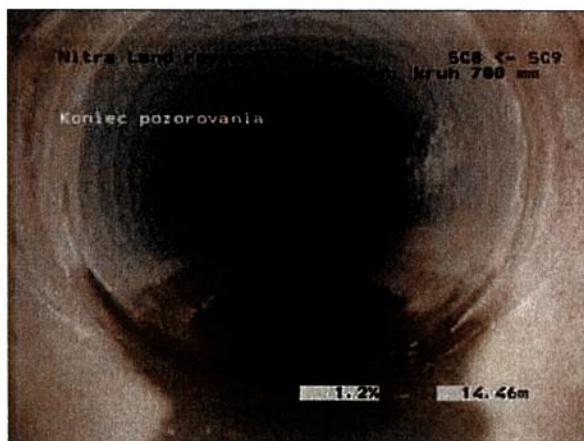
Foto: 116\_2a  
14,46m, Koniec pozorovania

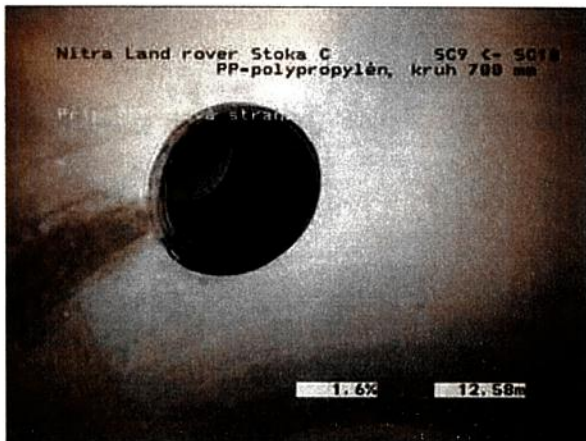
Foto: 44\_1a  
12,58m, Prípojka, ľavá strana

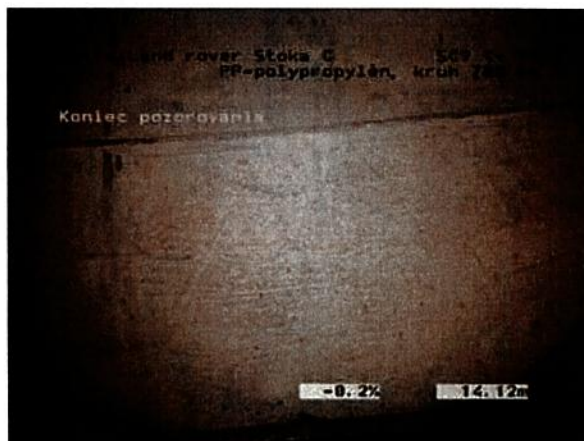
Foto: 117\_2a  
14,12m, Koniec pozorovania
