## Foto monitoringu

## Protokol monitoringu

| Ulica:<br>Nitra Land rover Stoka C | Výkres č.1: | z:<br>SC6 |

| Druh kanalizácie:<br>dážďová kanalizácia | Materiál:<br>PP-polypropylén |

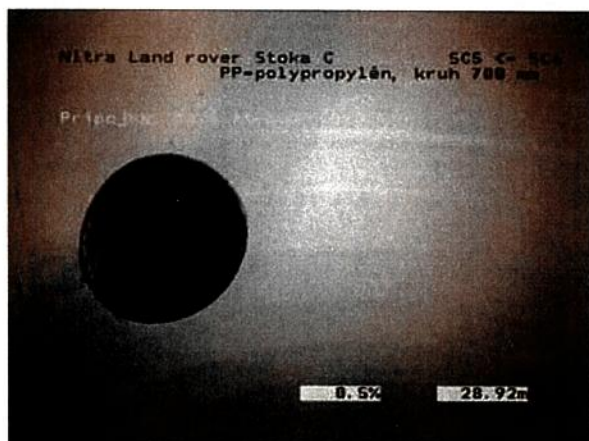
Foto: 118\_1a  
28,92m, Prípojka, ľavá strana

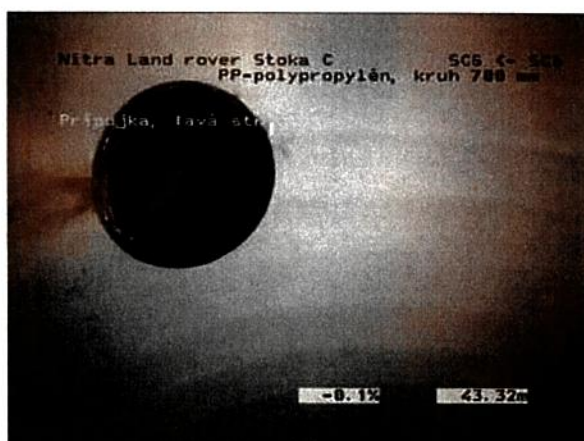
Foto: 120\_2a  
43,32m, Prípojka, ľavá strana

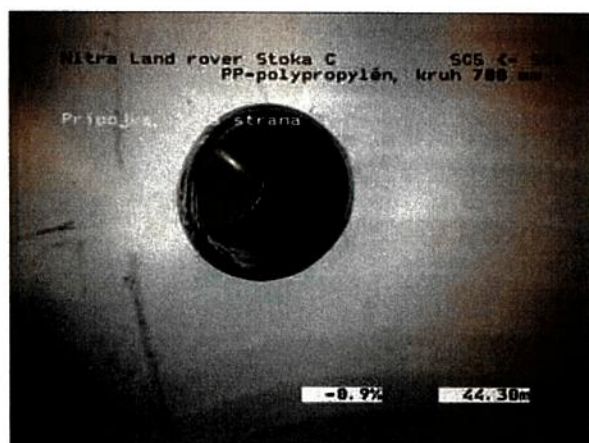
Foto: 121\_3a  
44,3m, Prípojka, ľavá strana

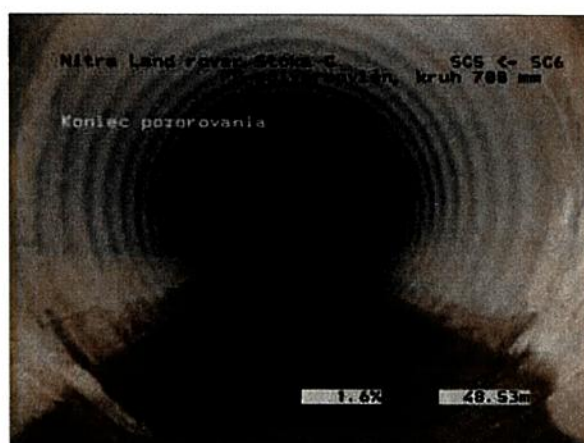
Foto: 122\_4a  
48,53m, Koniec pozorovania

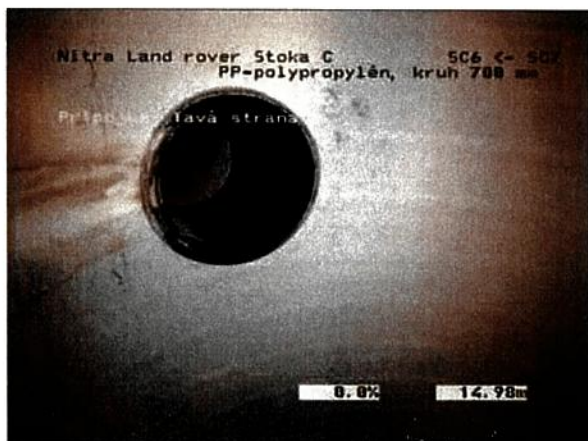
Foto: 119\_1a  
14,98m, Prípojka, ľavá strana

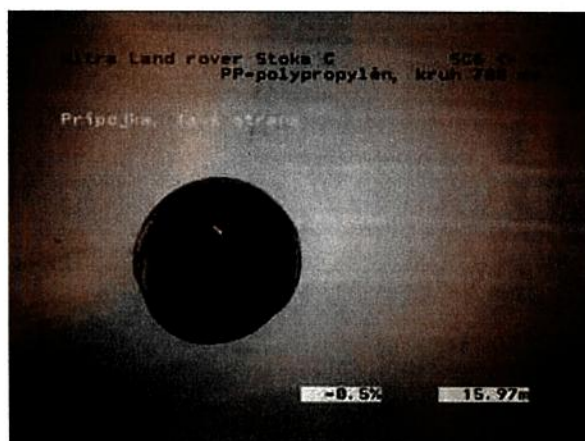
Foto: 123\_2a  
15,97m, Prípojka, ľavá strana

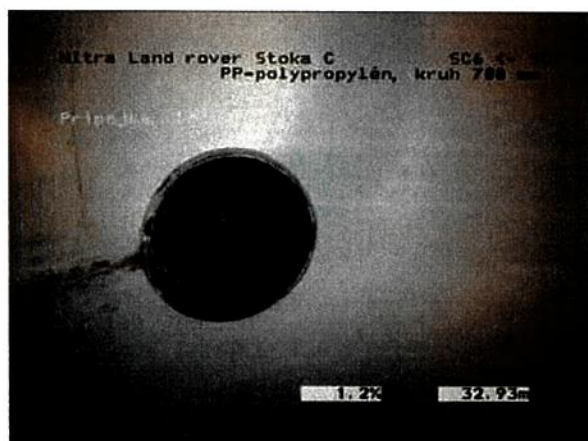
Foto: 124\_3a  
32,93m, Prípojka, ľavá strana

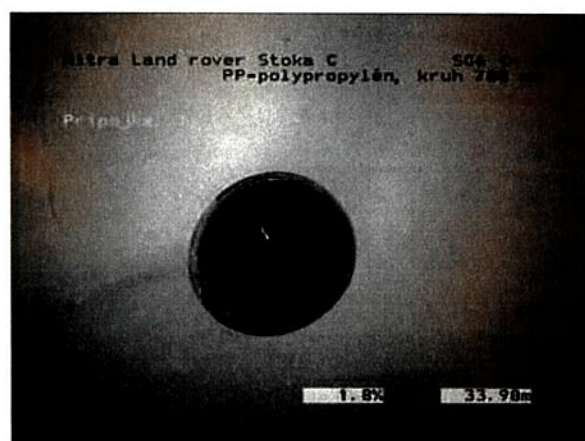
Foto: 125\_4a  
33,9m, Prípojka, ľavá strana

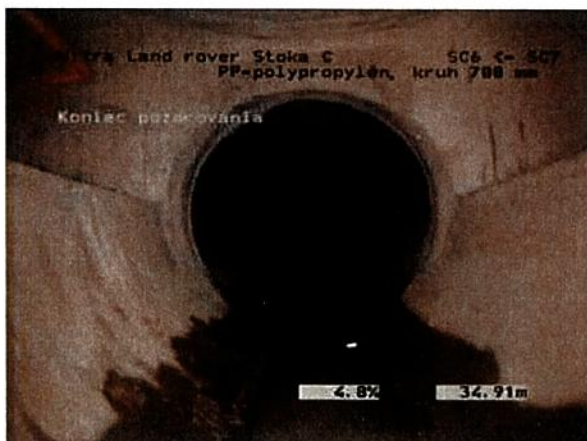
Foto: 126\_5a  
34,91m, Koniec pozorovania

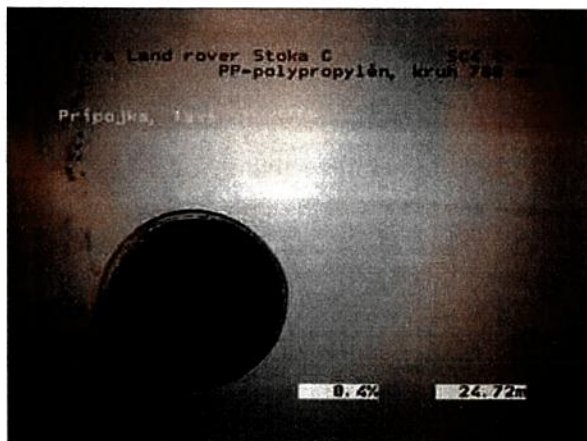
Foto: 128\_1a  
24,72m, Prípojka, ľavá strana

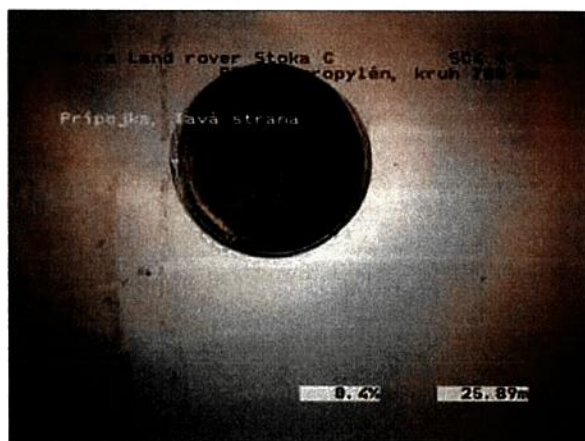
Foto: 138\_2a  
25,89m, Prípojka, ľavá strana

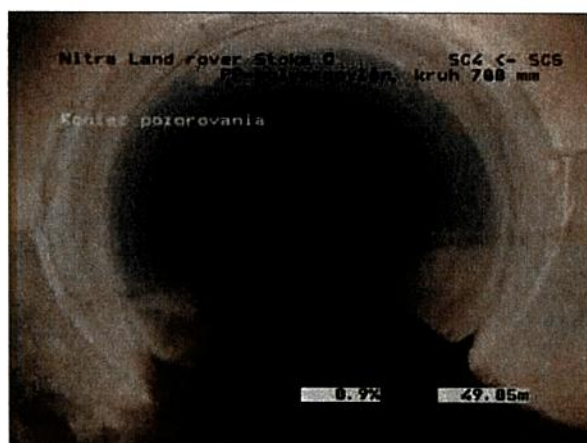
Foto: 139\_3a  
49,05m, Koniec pozorovania

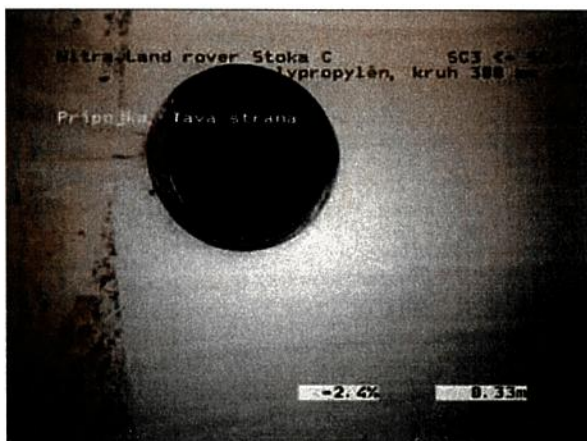
Foto: 131\_1a  
0,33m, Prípojka, ľavá strana

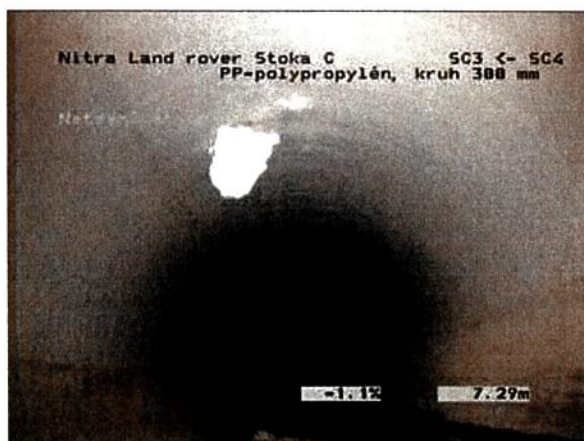
Foto: 132\_2a  
7,29m, Netesná stena rura, viditeľný nanos, strop

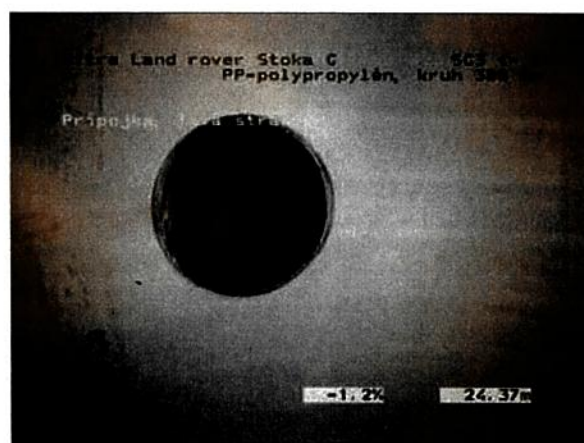
Foto: 134\_4a  
24,37m, Prípojka, ľavá strana

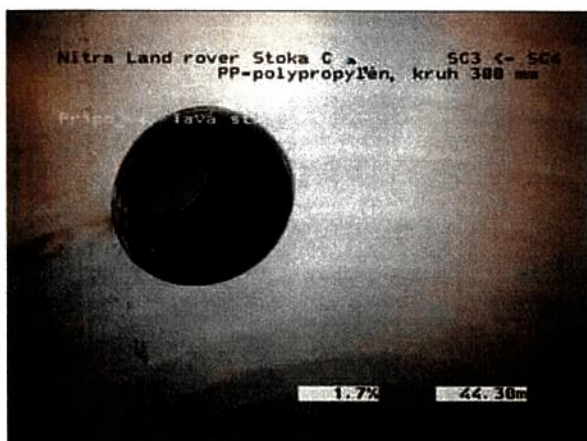
Foto: 135\_5a  
44,3m, Prípojka, ľavá strana

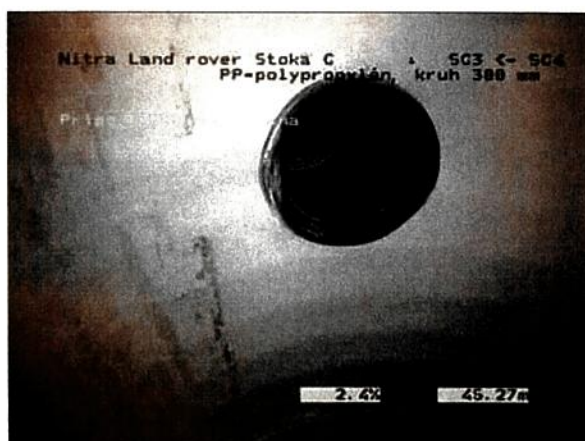
Foto: 136\_6a  
45,27m, Prípojka, ľavá strana

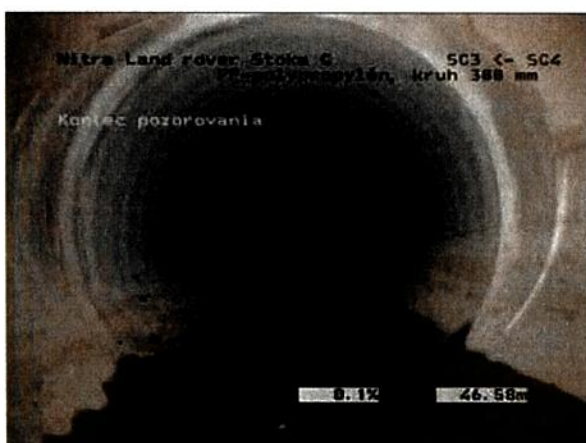
Foto: 137\_7a  
46,58m, Koniec pozorovania

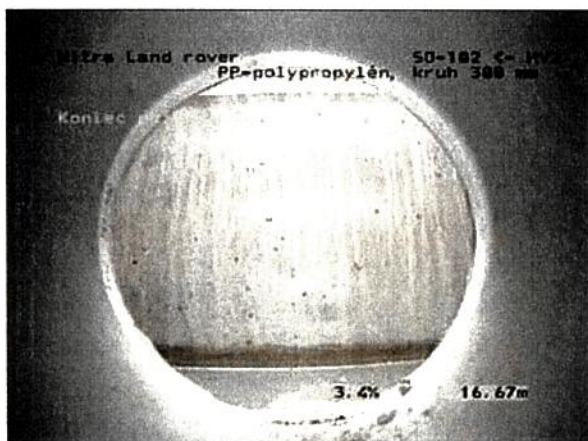
Foto: 141\_1a  
16,67m, Koniec pozorovania

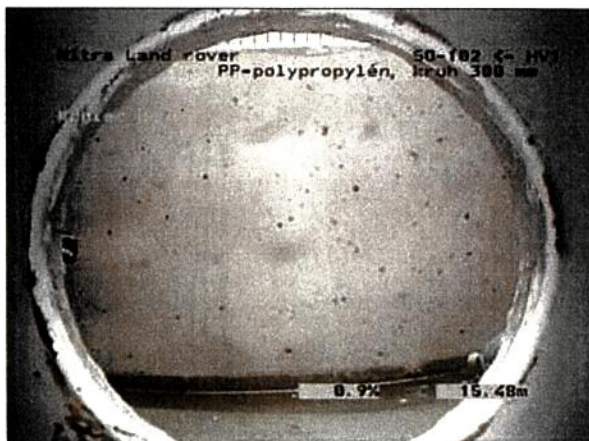
Foto: 142\_1a  
15,48m, Koniec pozorovania

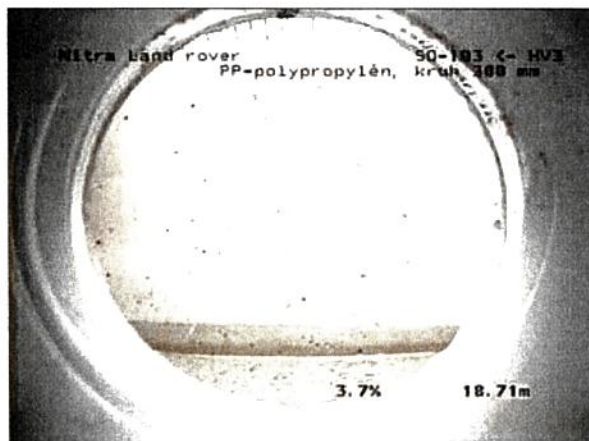
Foto: 143\_1a  
18,71m, Koniec pozorovania

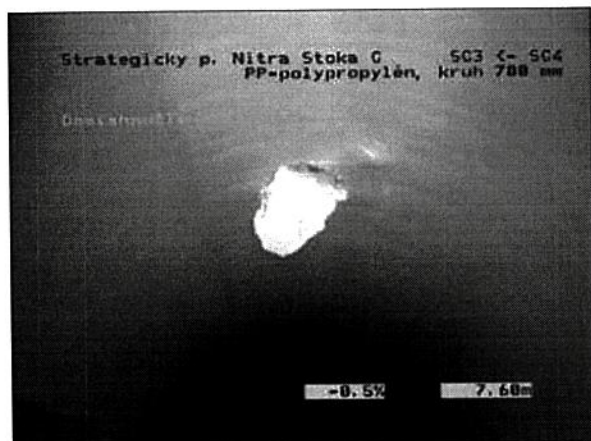
Foto: 1\_1a  
7,6m, Dosiahnutie referenčného bodu
